Gesellschaft für Reaktorsicherheit (GRS) mbH

GRS-Bericht

**Weltweite Erfassung
besonderer Vorkommnisse in
Kernkraftwerken, Versuchs- und
Forschungsreaktoren 1969**

GRS-7 (Dezember 1977)

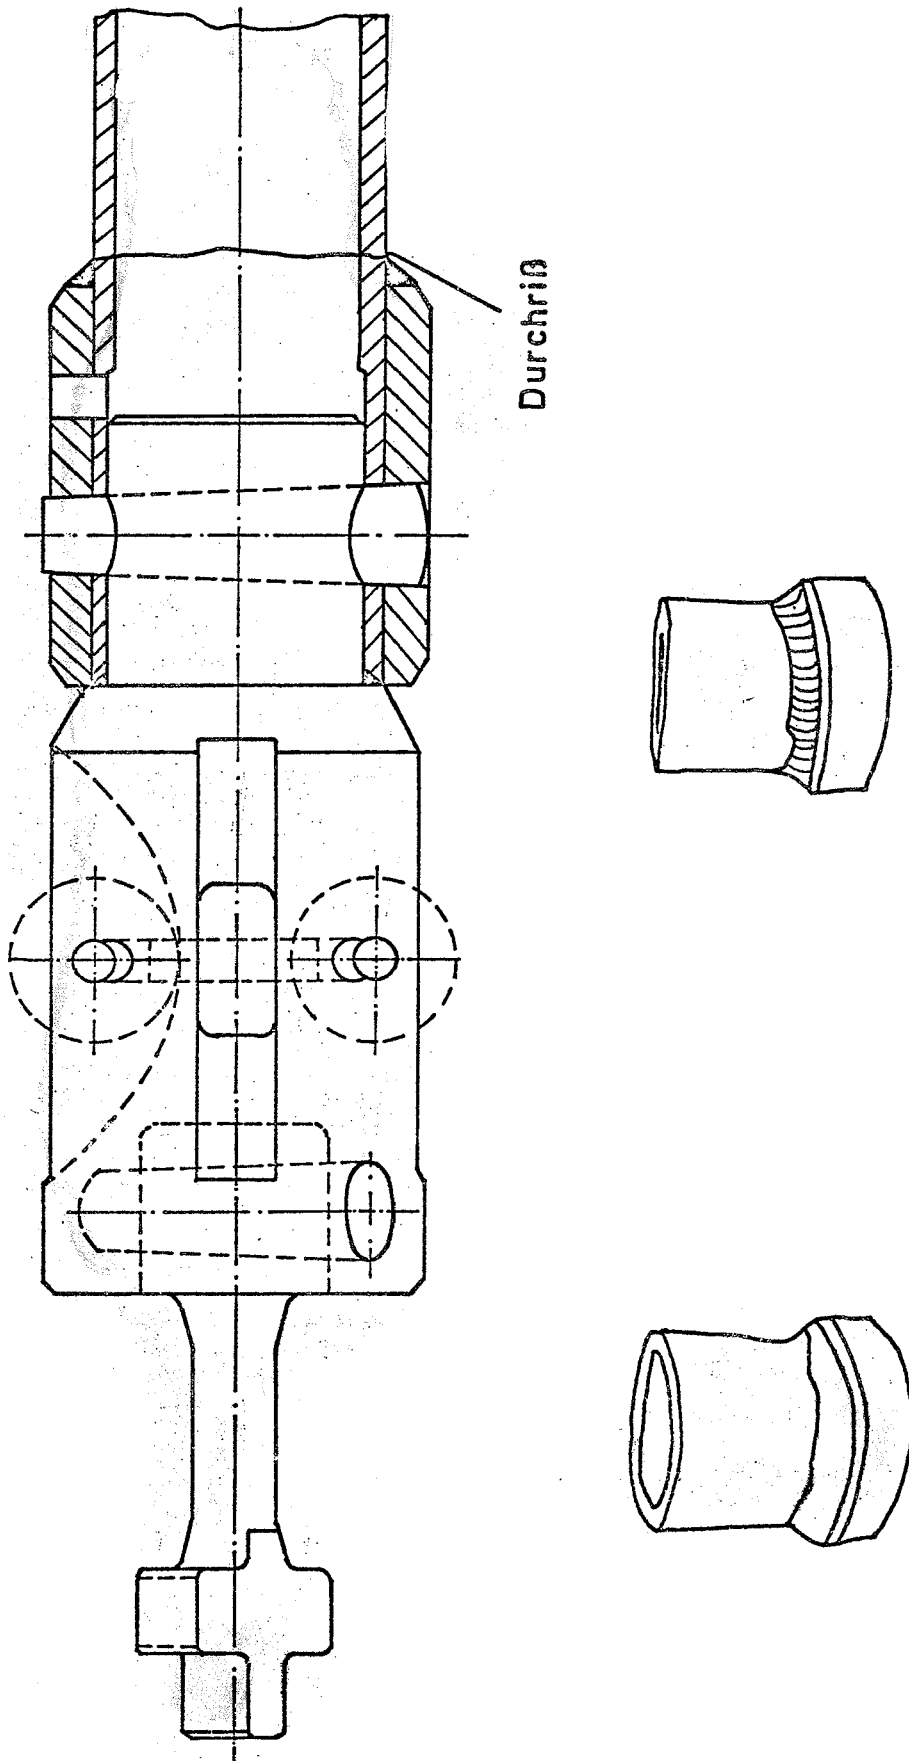
Bei Wiederholungsprüfungen wurde am Verlängerungsrohr des Steuerstabantriebs der Position E 4 ein Riß entdeckt. Da Spannungsrißkorrosion als Ursache in Frage kam, wurden alle vorhandenen Verlängerungsrohre ausgetauscht.

Der Riß wurde mittels Farbeindringverfahren festgestellt. Er ging durch die gesamte Wandstärke des Rohres, seine Länge betrug etwa 75 % des Rohrumfanges. Der Riß ging von einer zentralen Stelle am Rande einer Schweißnaht aus. Eine metallographische Untersuchung des Durchrisses ergab, daß der Riß mit großer Wahrscheinlichkeit durch eine transkristalline Spannungsrißkorrosion hervorgerufen worden war. Der hierzu notwendige Spannungszustand resultierte u.a. aus Schweißspannungen, einem Schrumpfsitz und einer Querschnittsverjüngung. Die Auslösung der Spannungsrißkorrosion, so vermutete man, lag in einer Beizbehandlung während der Rohrfertigung.

Abb. 2: Versuchsatomkraftwerk Kahl (VAK)
Steuerelementschaßen: Fehlerstelle am Verlängerungsstab (E4)
Quelle: IRS-Kurzinformation 70/39/B/, 8.4.1970

Die ausgetauschten Verlängerungsrohre wurden ebenfalls auf Risse überprüft. Auch hier fand man von 19 sieben weitere defekte Rohre. Die Weiterverwendung der alten Verlängerungsrohre war damit ausgeschlossen. Neue Rohre wurden angefertigt. Hierbei wurde eine abgeänderte Konstruktion ohne Schweiß- und Schrumpferbindungen angewendet.
