**Analyse organisatorischer  
Einflüsse auf Auslösung  
und Beherrschung von  
Katastrophenereignissen**

**Clemens Heitsch  
Michael Paßens  
Jan Stiller**

**November 2020**

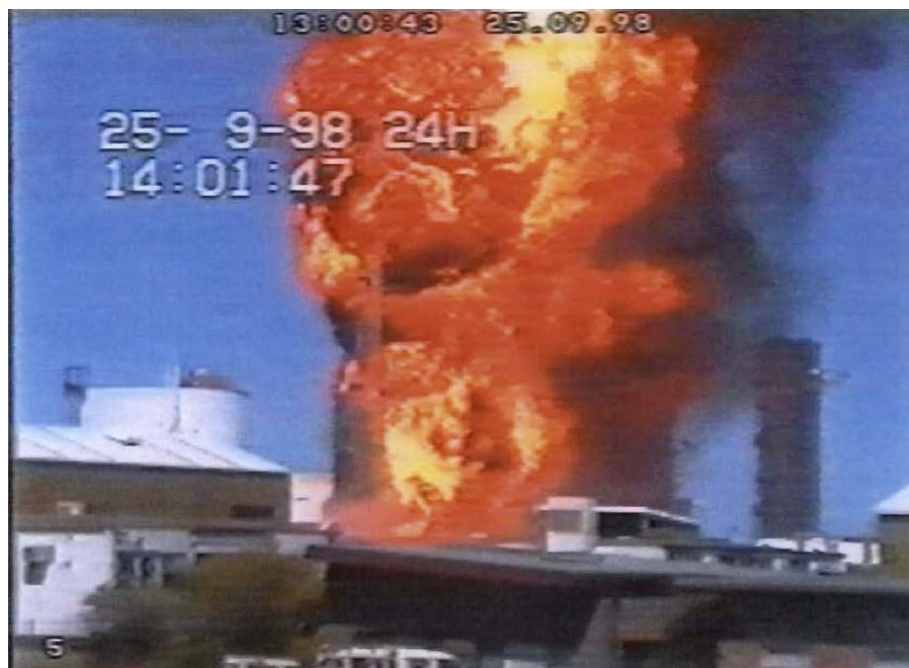
**Abb. 2.1** Explosion des Esso-Erdgaswerks in Longford

Die direkte Ursache der Explosion war die Versprödung des Materials des Wärmeübertragers GP922 mit anschließendem Sprödbruch aufgrund eines thermischen Schocks. Dieser thermische Schock ist darauf zurückzuführen, dass sich der Wärmeübertrager während des Stillstands und gescheiterter Startversuche der GP1204-Pumpen gefährlich stark abkühlte, da der Durchfluss mit heißem Leichtöl unterbrochen war. Statt des heißen Leichtöls wurde der Wärmeübertrager von kalter Flüssigkeit durchströmt, die diesen auf eine Temperatur von ca. -48 °C abkühlte. Nach der Wiederinbetriebnahme der Pumpen wurde der Wärmeübertrager dann von heißem Leichtöl durchströmt, das sich während des Stillstands nicht, wie vom Personal erhofft, ebenfalls signifikant abgekühlt hatte. Durch die schlagartige starke Temperaturerhöhung fand eine Versprödung des Materials statt und der Wärmeübertrager erlitt einen Sprödbruch, wodurch gasförmige Kohlenwasserstoffe austraten und mit den Flammen von mit Feuer betriebenen Heizern in Kontakt kamen. Dieser Ereignisverlauf wurde durch mehrere zugrundeliegende organisatorische Einflussfaktoren begünstigt /LRC 99/.

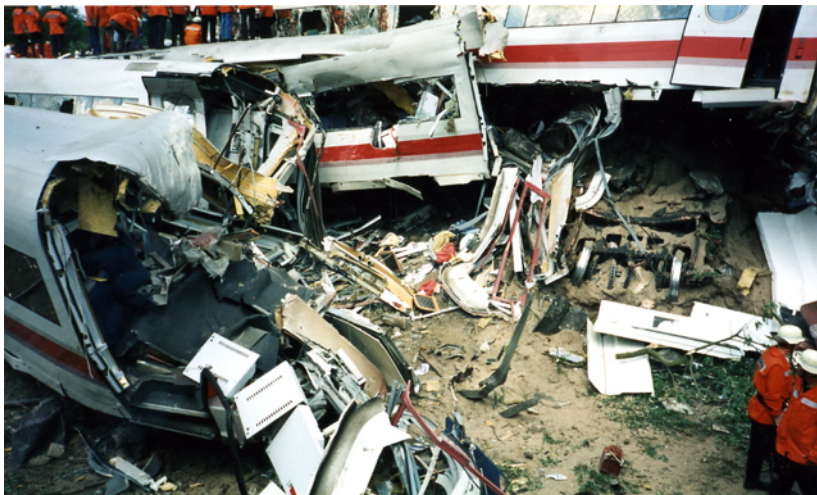
**Abb. 2.2** Trümmer des ICE

Wesentliche Ursache des Unglücks war das Versagen des Radreifens durch Ermüdungsbruch. Der Ermüdungsbruch war durch die Fehlauslegung des Rades in Zusammenarbeit mit mangelnder Erprobung und Überwachung verursacht.

- erneute Verwendung von Vollrädern im ICE 1, Vermeidung des Brummens und der Schwingungen durch häufiges Wiederherstellen des Sollprofils
- Verzicht auf Weichen im Bereich von Brücken und Tunneln, wo möglich, insbesondere für Neubaustrecken
- Durchführung von FMEA (failure mode and effects analysis) bei Fahrzeugprojekten gemeinsam mit den Herstellern,
- Vergleich der Instandhaltungssysteme von Luftfahrt und Bahn gemeinsam mit Experten der Lufthansa,
- umfassende Einführung des „Vier-Augen-Prinzips“ bei Überprüfungen und Freigaben
- Ultraschallprüfungen an Rädern in Abhängigkeit von der Kilometerleistung statt nach Zeitfristen
- Einbau von Notausstiegsfenstern in jedem Abteil

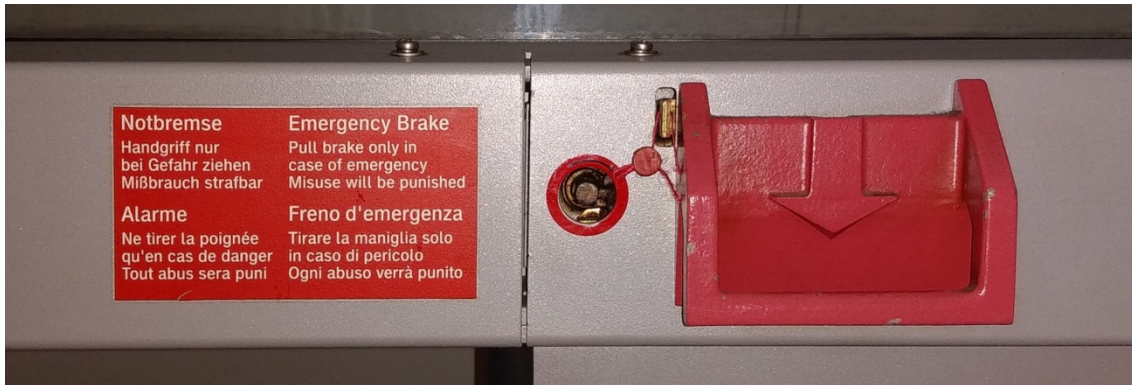
Obwohl mehrere Personen nach Abriss des Radreifens und Eindringen in den Wagen und den folgenden schlingern den Lauf Sicherheitsbedenken hatten, zog keiner die Notbremse. Bei der Notbremse sind deutliche Hinweise angebracht, die eine ungerechtfertigte Betätigung abschrecken, indem auf die Strafbarkeit des Missbrauches hingewiesen wird. Konkrete Hinweise, wann die Betätigung angezeigt ist, fehlen. Ebenso gibt es keine Sicherheitsbelehrung und keine gedruckten Sicherheitsinformationen.

**Abb. 2.3** Notbremse und ihre Beschriftung in einem Abteil des ICE 1

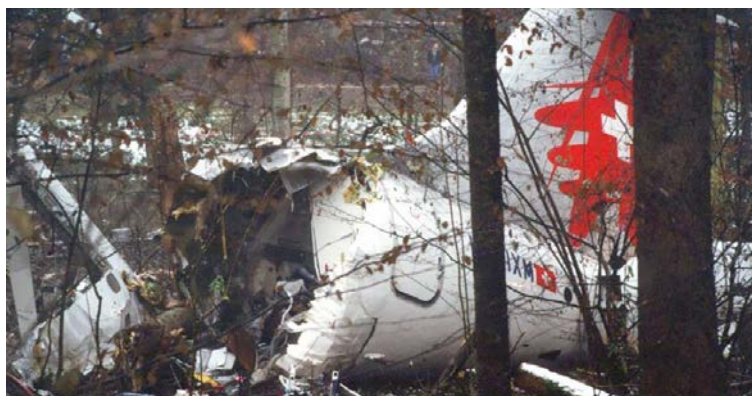
**Abb. 2.4** Wrack der Maschine des Crossair-Fluges 3597

Am 24. November 2001 stürzte der Flug 3597 der Crossair AG beim Landeanflug auf Zürich ab, weil die Mindestsinkflughöhe unterschritten worden war und die Maschine mehrere Bäume berührte (siehe Abbildung 2.4). Die Maschine hatte 33 Personen an Bord, von denen 24 Menschen starben. Unter den Todesopfern befanden sich sowohl Kapitän als auch Kopilot /SBF 02/.

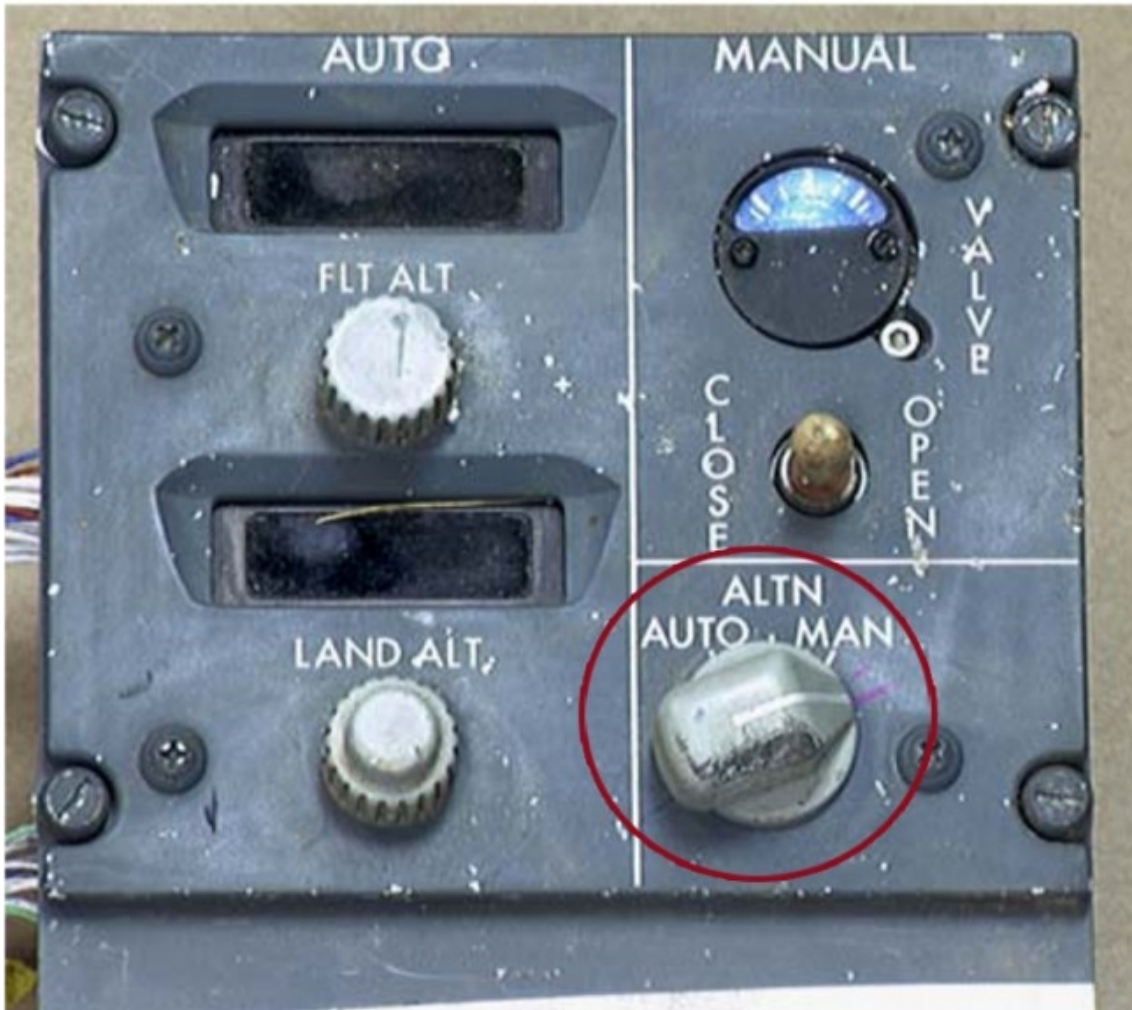
Die direkte Ursache für das Unglück war die Tatsache, dass während des Steigfluges nach dem Start kein Druckaufbau in der Kabine stattfand. Der Druckaufbau blieb aus, weil der Bodeningenieur nach dem Drucktest am Vorabend den entsprechenden Schalter (siehe Abbildung 2.5) nicht wieder von MAN (manuell) auf AUTO (automatisch) gestellt hatte und dieser Umstand den Piloten vor, während und nach dem Start nicht auffiel /HEL 06/.

**Abb. 2.5** Foto des Digital Cabin Pressure Control System Panels der Unglücksmaschine

Das Panel wurde aus den Trümmern der abgestürzten Maschine geborgen. Der Schalter für den Modus des Druckaufbaus in der Kabine ist auf manuell („MAN“) gestellt, Foto: griechisches Verkehrsministerium /IND 18/.

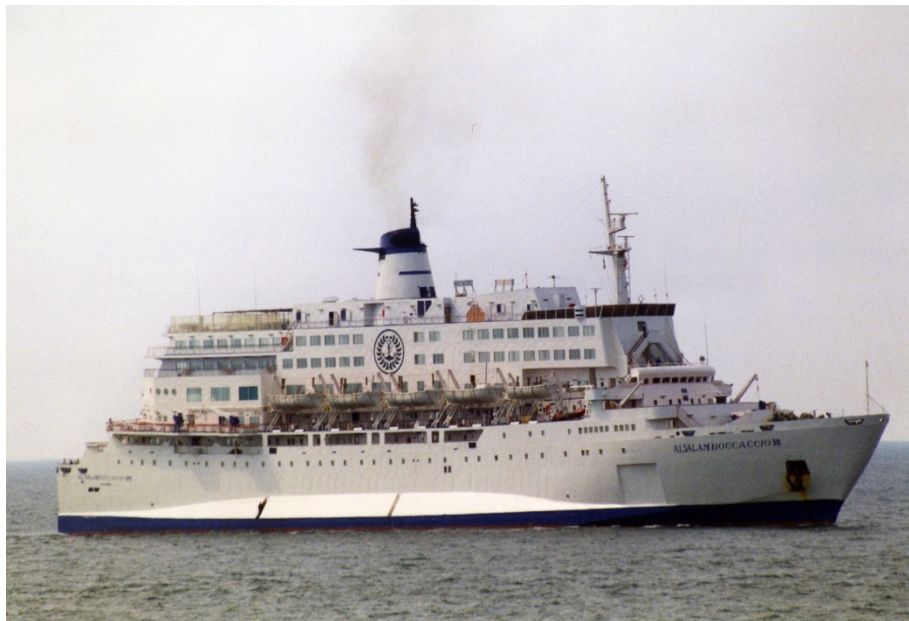
**Abb. 2.7** Die umgebaute „Al Salam Boccaccio 98“

Das Bild entstand im Jahr 2001 und zeigt die baulichen Veränderungen (Aufbau zur Erhöhung der Aufnahmekapazität) /SHI 01/.

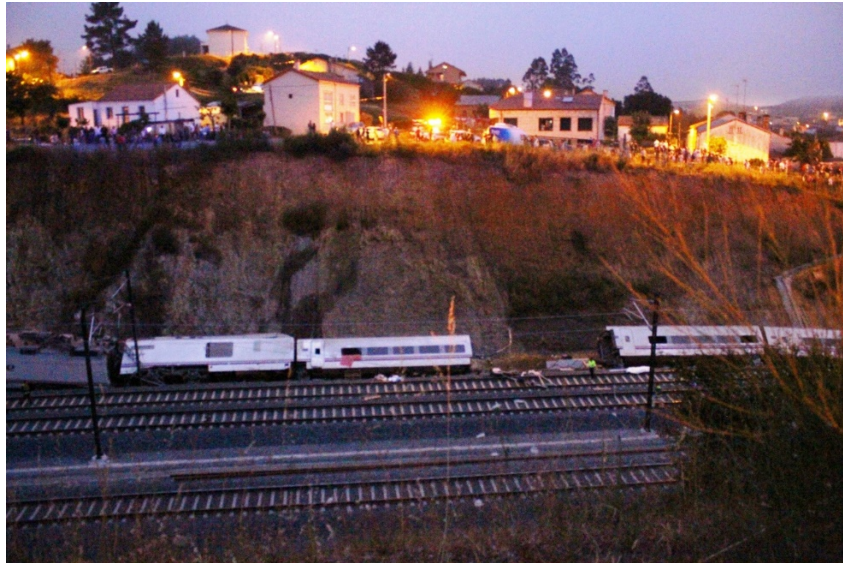
**Abb. 2.9** Foto der Unglücksstelle

Erkennbar ist, dass der Triebkopf (ganz links) entgleist, aber nicht vollständig umgefallen ist, während die sich dahinter befindlichen Wagen mit Dieselaggregat bzw. mit Passagierplätzen umgefallen sind. ©Contando Estrelas, Vigo, España ([https://de.wikipedia.org/wiki/Datei:Tragedia\\_en\\_Santiago\\_de\\_Compostela\\_\(c\).jpg](https://de.wikipedia.org/wiki/Datei:Tragedia_en_Santiago_de_Compostela_(c).jpg)). Das Bild wurde nicht verändert.

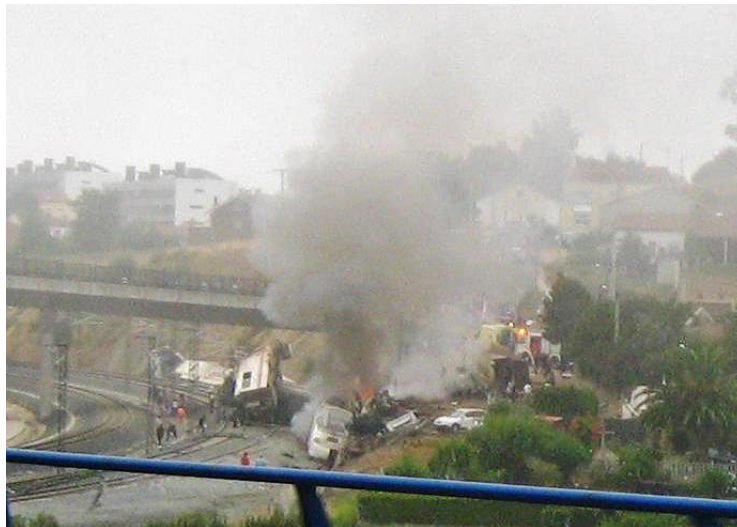
**Abb. 2.10** Foto der Unglücksstelle

Die hinteren Wagen sind umgestürzt und teilweise ineinander verkeilt. Der hintere Wagen mit Dieselaggregat wurde durch den hinteren Triebkopf zerstört und ist in Brand geraten. ©Xosema (<https://commons.wikimedia.org/wiki/User:Xosema>). Das Bild wurde nicht verändert.

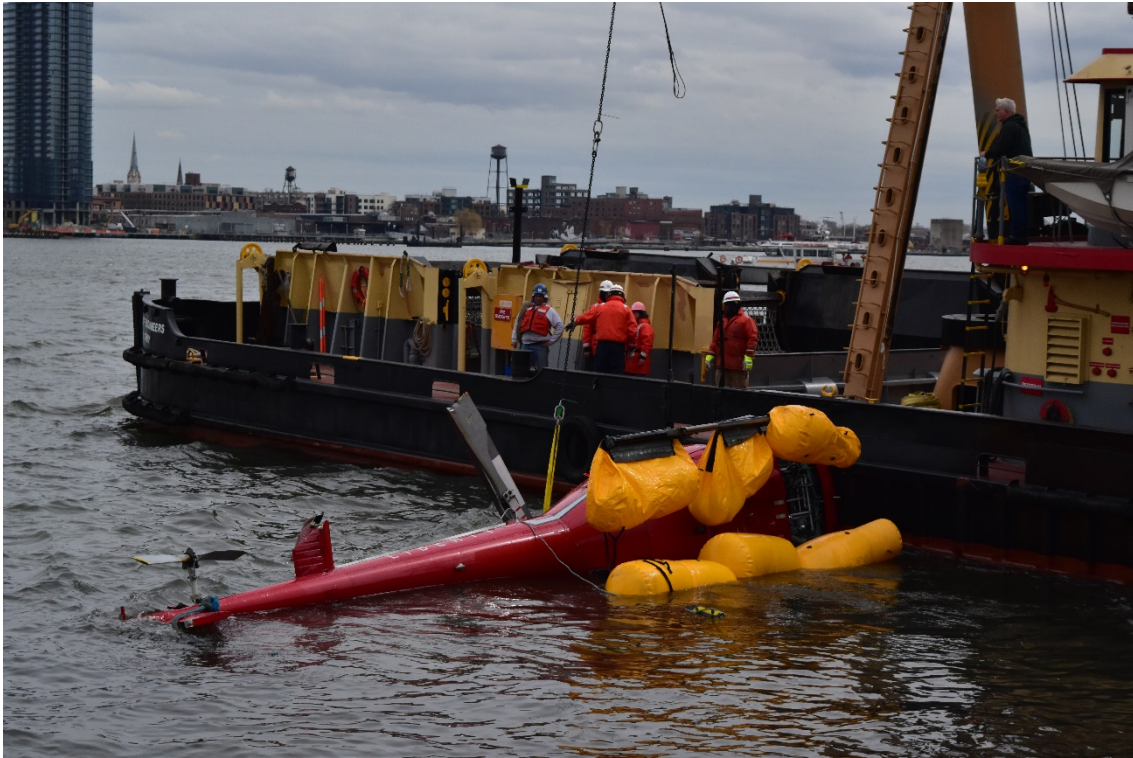
**Abb. 2.14** Bergung des Helikopters aus dem East River

Erkennbar sind die rechts nicht vollständig aufgeblasenen Schwimmkörper. Quelle: [https://en.wikipedia.org/wiki/File:NTSB\\_DSC\\_0211\\_\(26100857927\).jpg](https://en.wikipedia.org/wiki/File:NTSB_DSC_0211_(26100857927).jpg)

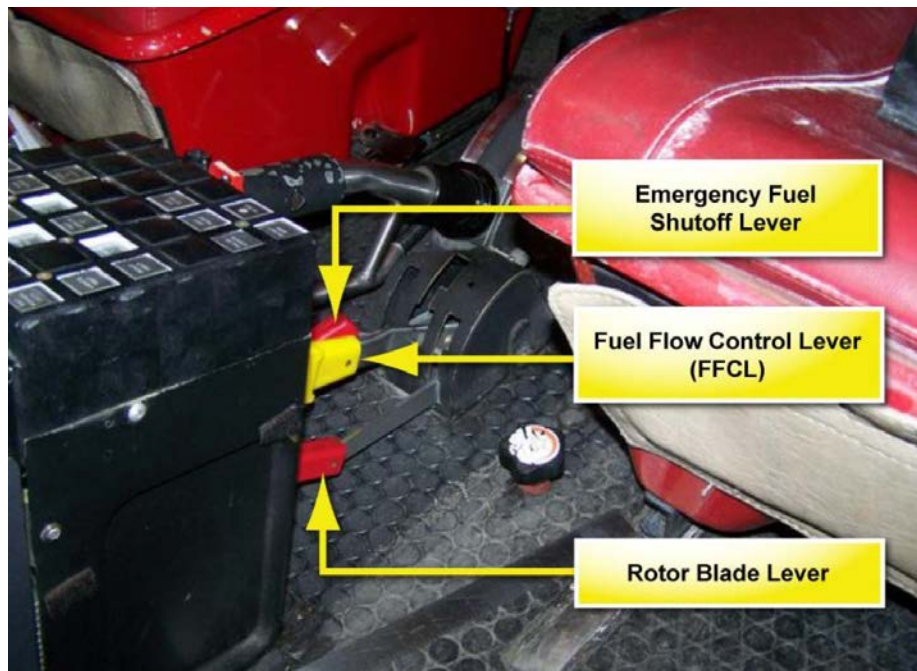
**Abb. 2.15** Anordnung von Treibstoffregelungshebel (Fuel Flow Control Lever) und Treibstoffnotabspernung (Emergency Fuel Shutoff Lever)
