Weltweite Erfassung
besonderer Vorkommnisse in
Kernkraftwerken, Versuchs- und
Forschungsreaktoren 1969

G. Apel

GRS-7 (Dezember 1977)

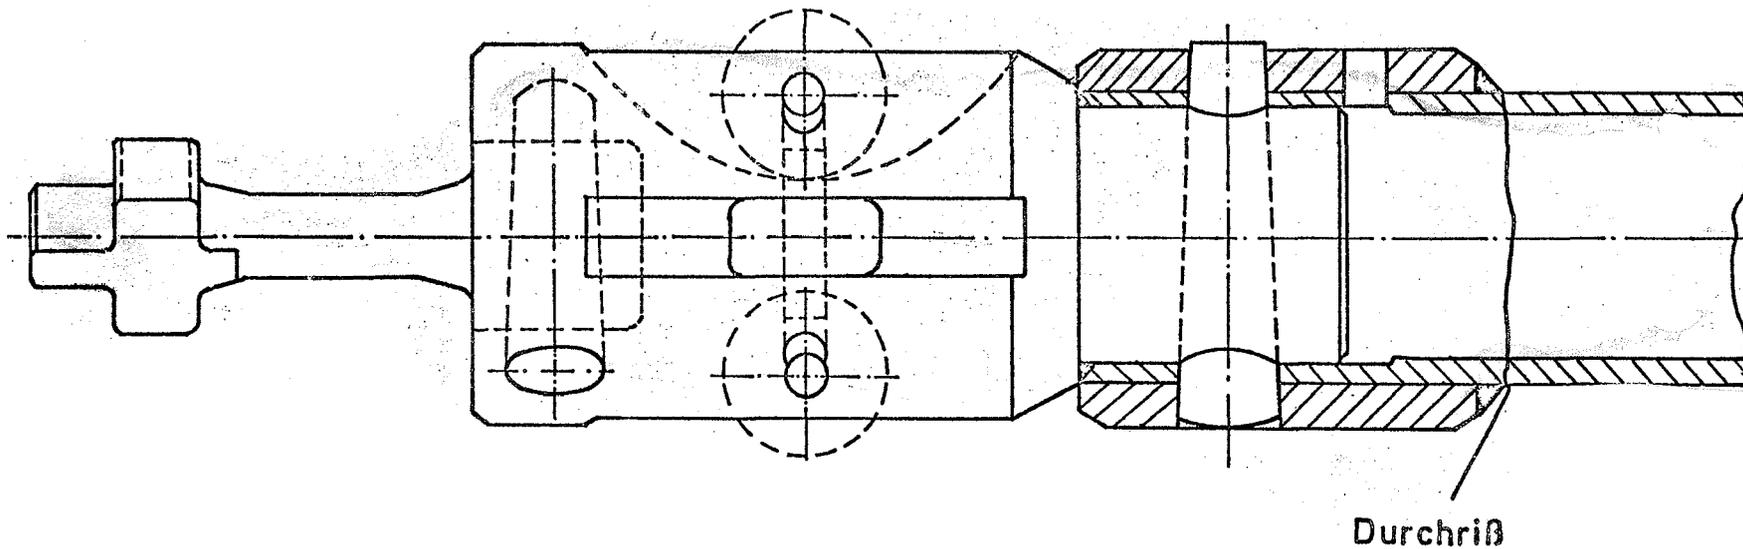
Abb. 2: Versuchsatomkraftwerk Kahl (VAK)
 Steuerelementschaden: Fehlerstelle am Verlängerungsstab (E4)
 Quelle: IRS-Kurzinformation 70/39/B/, 8.4.1970

Bei Wiederholungsprüfungen wurde am Verlängerungsrohr des Steuerstabantriebs der Position E 4 ein Riß entdeckt. Da Spannungsrißkorrosion als Ursache in Frage kam, wurden alle vorhandenen Verlängerungsrohre ausgetauscht.

Der Riß wurde mittels Farbeindringverfahren festgestellt. Er ging durch die gesamte Wandstärke des Rohres, seine Länge betrug etwa 75 % des Rohrumfanges. Der Riß ging von einer zentralen Stelle am Rande einer Schweißnaht aus. Eine metallographische Untersuchung des Durchrisses ergab, daß der Riß mit großer Wahrscheinlichkeit durch eine transkristalline Spannungsrißkorrosion hervorgerufen worden war. Der hierzu notwendige Spannungszustand resultierte u.a. aus Schweißspannungen, einem Schrumpfsitz und einer Querschnittsverjüngung. Die Auslösung der Spannungsrißkorrosion, so vermutete man, lag in einer Beizbehandlung während der Rohrfertigung.

Die ausgetauschten Verlängerungsrohre wurden ebenfalls auf Risse überprüft. Auch hier fand man von 19 sieben weitere defekte Rohre. Die Weiterverwendung der alten Verlängerungsrohre war damit ausgeschlossen. Neue Rohre wurden angefertigt. Hierbei wurde eine abgeänderte Konstruktion ohne Schweiß- und Schrumpferbindungen angewendet.
