**Vertiefte Untersuchungen
von Betriebserfahrungen
aus Kernreaktoren**

**Jahresbericht 2015/2016
(Juni 2015 – Mai 2016)**

Zusammengestellt von
Oliver Mildenberger

Mai 2017

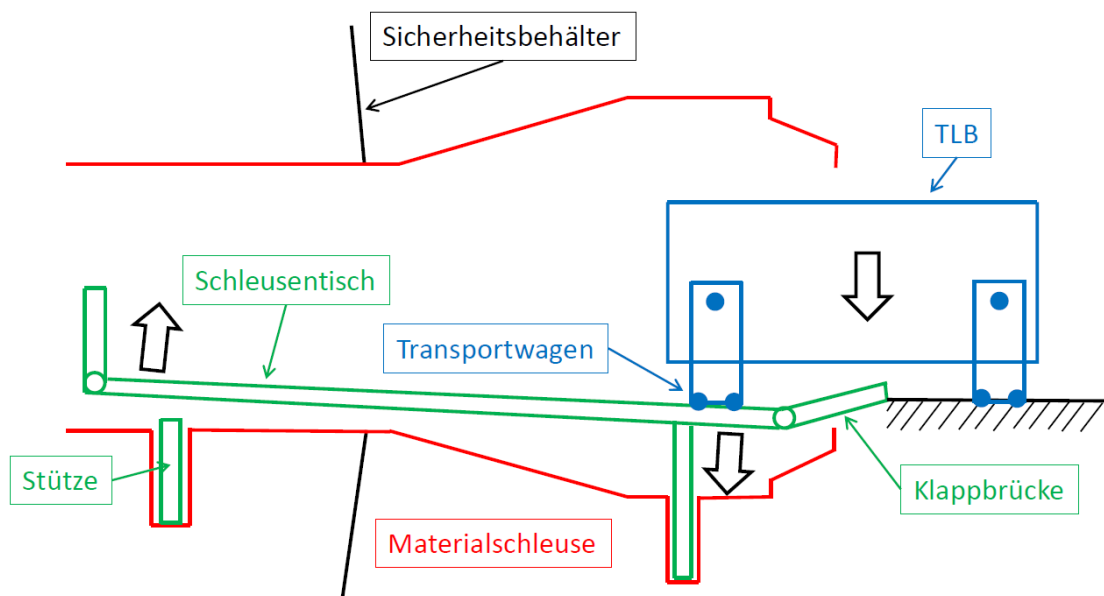
Der Schleusentisch konnte kippen, da sich an den Stützen auf Seite des Reaktorgebäudes je ein Wellensicherungsring gelöst hatte. Diese Stützen konnten somit zwar Druckkräfte, jedoch keine Zugkräfte aufnehmen. Als diese Stützen beim Überfahren der Klappbrückenkante auf der Seite des Hubgerüsts durch den TLB dann auf Zug belastet wurden, hoben sich die Stützen. Hierdurch wurde das leichte Kippen des Schleusentisches bis zur Begrenzung durch die – über die aufliegende Radbruchsicherung blockierte – Klappbrücke möglich. Eine schematische Darstellung des Ereignisses findet sich in Abb. 3. Als mittelbare Ursache kann das nicht vollständige Prüf- und Wartungskonzept für die Materialschleuse angesehen werden. Die Stützenlager wurden in diesem als wartungsfrei angesehen und seit der Inbetriebsetzung der Anlage nicht inspiziert oder gewartet, sodass ein Fehler an ihnen nicht erkannt werden konnte.

Abb. 2.3 Schematische Darstellung des Ereignisses: Beim Überfahren des Schleusentisches mit einem Teil des TLB außerhalb der Stützenpositionen werden an den gegenüberliegenden Stützen Zugkräfte aufgebracht. Durch das Versagen der Stützenbefestigungen auf dieser Seite konnte der Schleusentisch soweit kippen, dass sich ein nicht überfahrbarer Versatz zwischen Schleusentisch und Klappbrücke bildete.

Durch die intakte Kippsicherung und die aufliegende Klappbrücke, die durch die entstehenden Widerstände dem Kippmoment entgegenwirkten, wurde ein möglicher Absturz

des Transportbehälters in der Materialschleuse verhindert. Bei einem Versagen von weiteren Komponenten, wie der Kippsicherung, wären jedoch aufgrund des hohen Behältergewichtes Schäden an der Materialschleuse und dadurch resultierende Beeinträchtigungen der Dichtheit des Sicherheitsbehälters nicht auszuschließen gewesen.

Diese Erkenntnisse können auch für andere deutsche Anlagen relevant sein, da diese grundsätzlich über eine Materialschleuse verfügen. Im Rahmen eines anderen Vorhabens hat die GRS daher eine Weiterleitungsnachricht (WLN 2015/05) erstellt. Darin wurden die Überprüfung auf ähnliche Schäden an der Materialschleuse und ggf. die Beseitigung dieser Schäden, die Entwicklung einer wiederkehrenden Prüfung zur Überprüfung des spezifizierten Zustands aller tragenden und sichernden Komponenten der Materialschleuse sowie die Durchführung einer Fehlereffektanalyse bzgl. des Schleusvorganges mit TLB und die Berücksichtigung identifizierter Fehler, die zu Schäden am TLB oder dem Sicherheitseinschluss führen können, durch Vorkehrungen empfohlen.
