## Tschernobyl – Zehn Jahre danach

Der Unfall und die  
Sicherheit der  
RBMK-Anlagen

**Gesellschaft für Anlagen-  
und Reaktorsicherheit  
(GRS) mbH**

Februar 1996

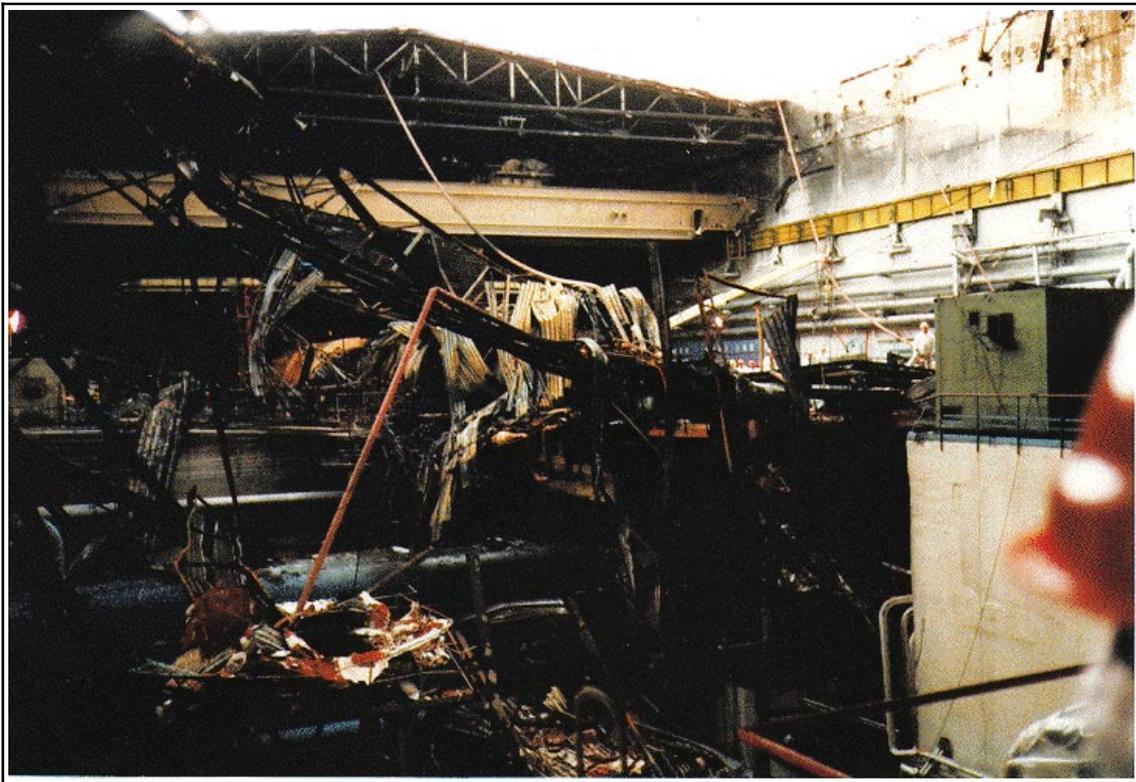
Die zum Block 2 gehörenden Turbinen 3 und 4 befinden sich nach Diagnose- und Reparaturarbeiten im funktionsfähigen Zustand. Der zur Turbine 3 gehörende Generator 3 ist ebenfalls funktionstüchtig. Der benachbarte Generator 4 ist wegen der brandbedingten Beschädigungen irreparabel.

Die Hauptspeisewasser- und die Notspeisewasserpumpen waren nur geringfügig beschädigt. Dennoch müssen viele Rohrleitungen sowie die leittechnischen und elektrotechnischen Teile komplett ausgetauscht werden.

**Bild 1-21** Der Brand im Maschinenhaus von Block 2 in Tschernobyl verursachte erhebliche Schäden

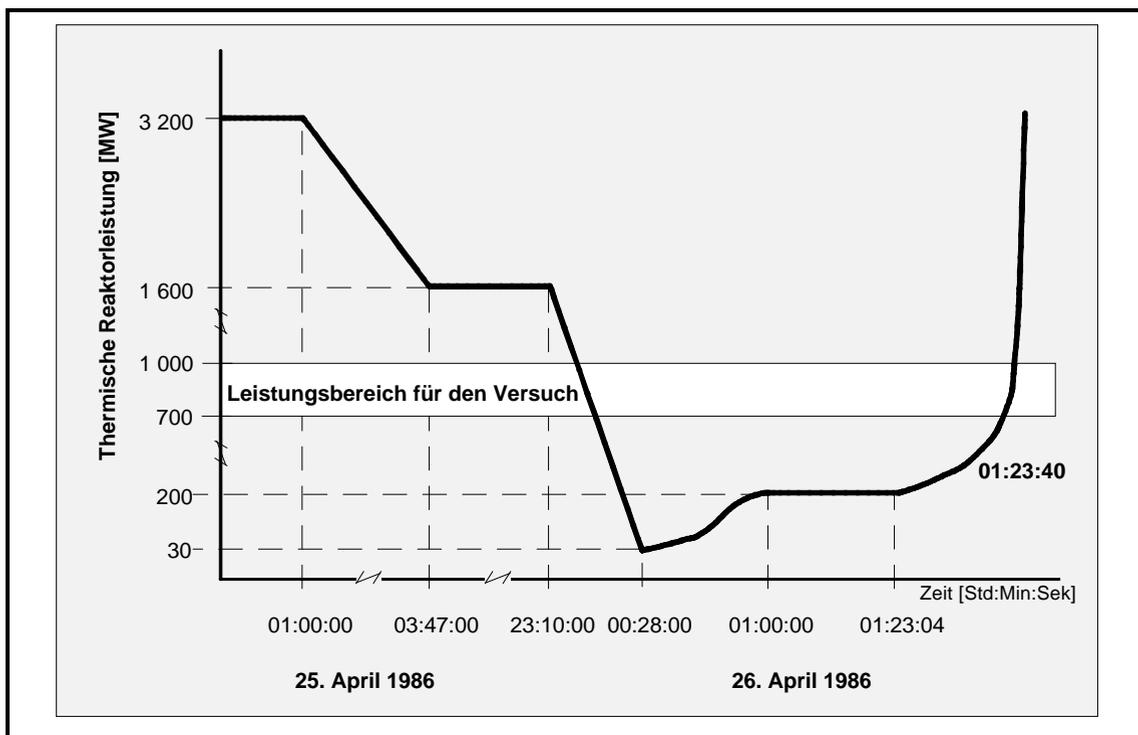
- Um 0:28 Uhr, weniger als eine Stunde vor dem Unfall, kam es bei einer thermischen Leistung von 500 MW infolge eines technischen Ausfalls oder einer Fehhandlung zu Schwierigkeiten bei der Umschaltung der Reaktorleistungsregelung. Dabei fiel die Leistung des Reaktors praktisch auf Null. Die mit ca. 1 % gemessene thermische Reaktorleistung entsprach etwa der Leistung der sechs Hauptkühlmittelpumpen. Da vor dem Zeitpunkt der Abschaltung der ORM mit 26 Steuerstäben kleiner war als der für ein Wiederanfahren zulässige Wert von 30, hätten der Reaktor abgeschaltet und der Versuch verschoben werden müssen.

**Bild 2-1** Vereinfachter Verlauf der Reaktorleistung vor dem Unfall

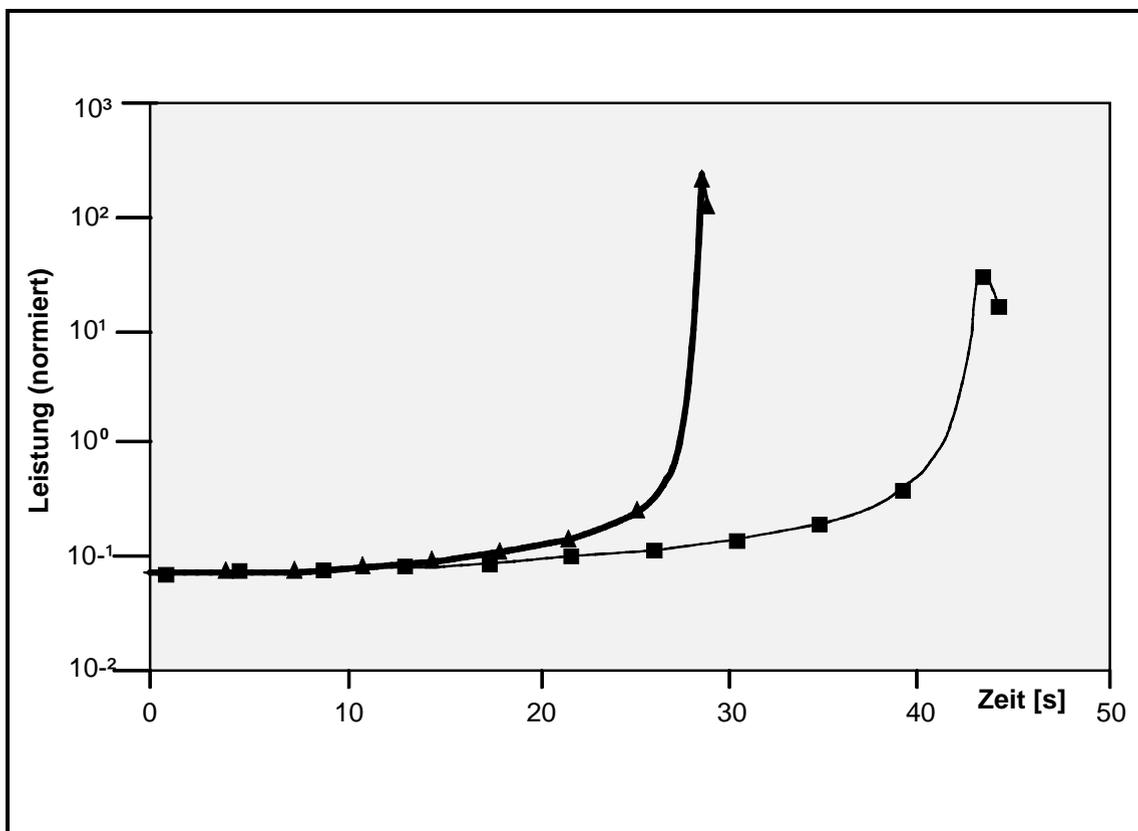
Die Rechnungen zeigen, daß bei der damaligen Auslegung in beiden Fällen prompt-überkritische Reaktorzustände bei Kühlmittelverlust bzw. bei Kühlmitteldurchsatzreduzierung möglich waren. Sie machen auch deutlich, daß die Einhaltung der ORM-Grenzwerte allein nicht ausreichend war, um prompt-überkritische Leistungsexkursionen zu verhindern.

**Bild 2-2** Reaktivitätstransienten bei 7 % thermischer Leistung eines RBMK-1000

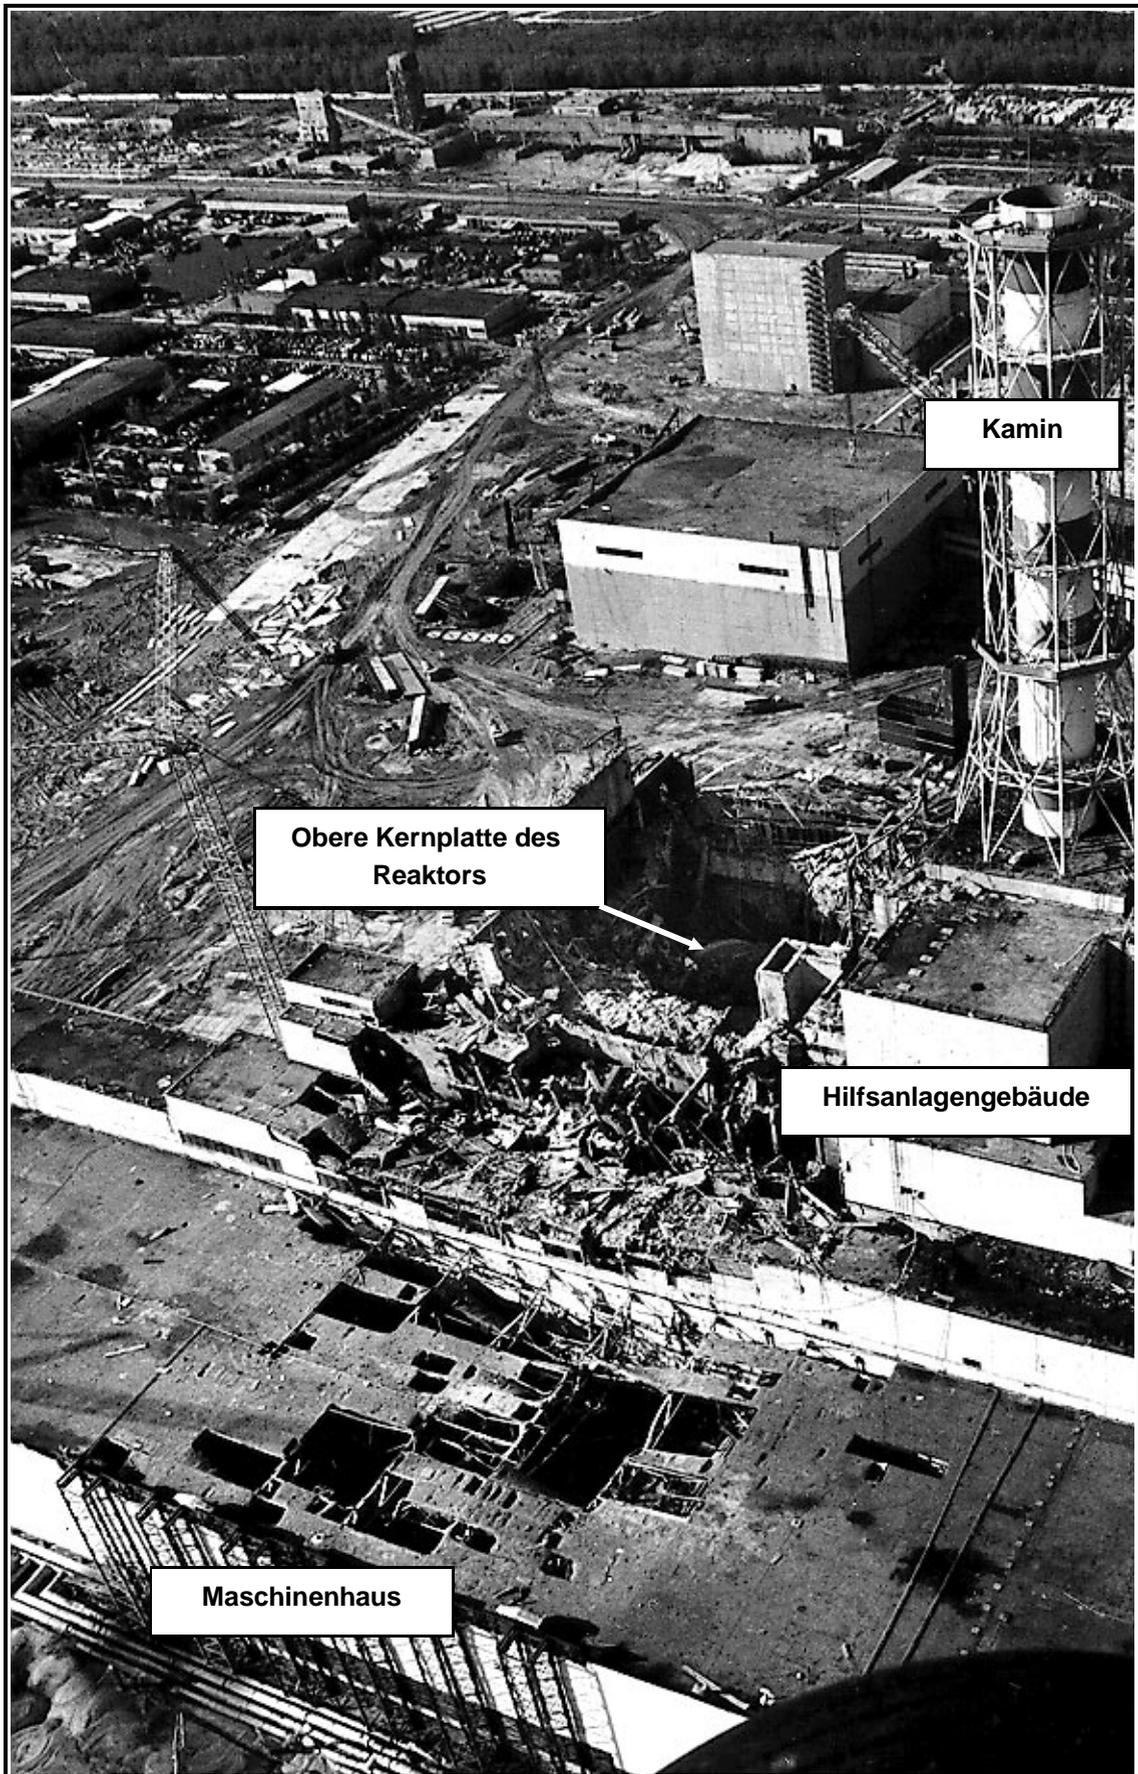
Die Explosion zerstörte große Teile des Reaktorgebäudes von Block 4, des Maschinenhauses sowie des Zwischentraktes. Die Wände der Reaktorhalle wurden teilweise und das Dach vollständig zerstört. In den Räumen der Dampfseparatoren traten Versetzungen und Schäden an Wänden auf. Die Räume mit den Antrieben der Hauptkühlmittelpumpen wurden ganz oder teilweise zerstört. Dagegen blieben die hermetisch abgeschlossenen Räume der Hauptkühlmittelpumpen intakt. Die obere waagerechte Platte des Reaktors ("Struktur E") mit einem Gewicht von ca. 3 000 t wurde angehoben und steht nunmehr in einem Winkel von 15° zur Senkrechten. Die unteren tragenden Strukturen des Reaktorbehälters ("Struktur OR") senkten sich um ca. 4 m und zerdrückten dabei die darunter befindlichen Verbindungsleitungen zu den einzelnen Druckrohren (Bild 3-3 und 1-9). Der südöstliche Quadrant der "Struktur OR" sowie das Notkühlssystem im Nordostteil des Reaktorgebäudes wurden vollständig zerstört. Der Reaktorschacht, in dem sich der Reaktor befand, ist praktisch leer. Ein Großteil des Kernbrennstoffes wurde in die Reaktorhalle geschleudert oder befindet sich als erstarrte Lava unterhalb der ursprünglichen Reaktorposition.

**Bild 3-1** Ausmaß der Zerstörung von Block 4 in Tschernobyl

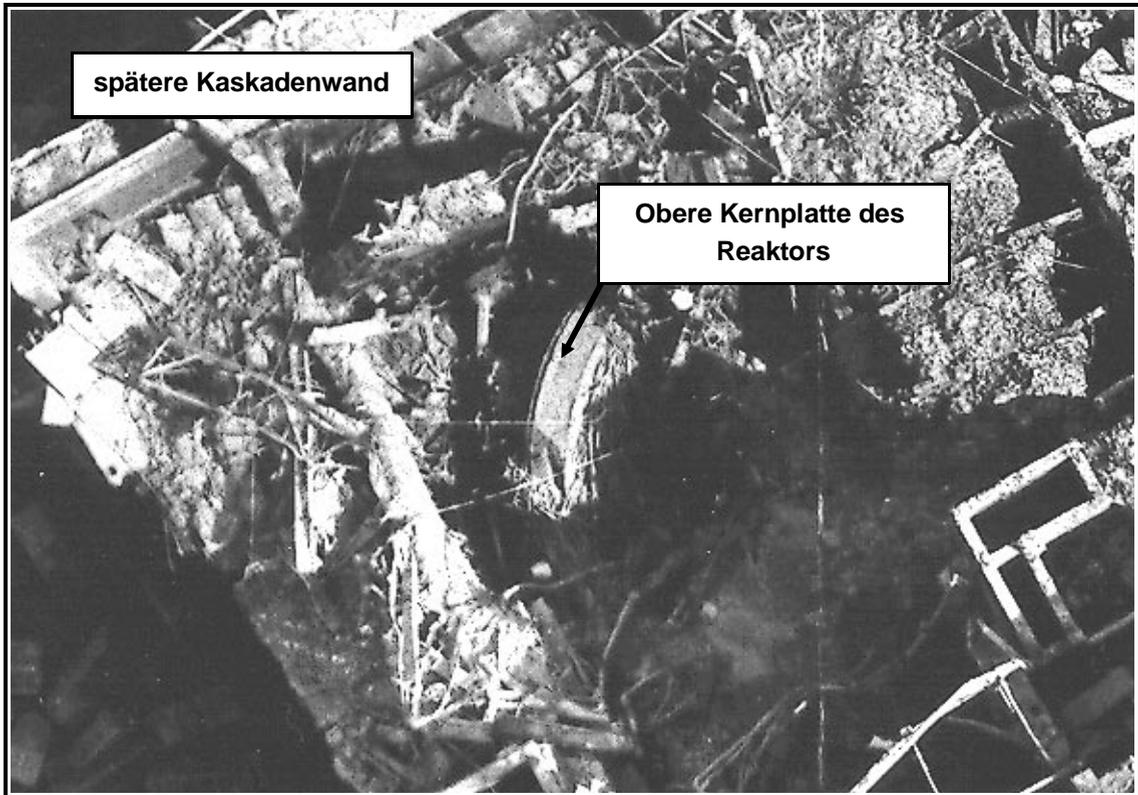
**Bild 3-2** Blick durch das zerstörte Dach in die Reaktorhalle. Die obere Kernplatte des Reaktors (Gewicht: ca. 3 000 t) wurde durch die Explosion aufgerichtet und steht nunmehr in einem Winkel von 15° zur Senkrechten.

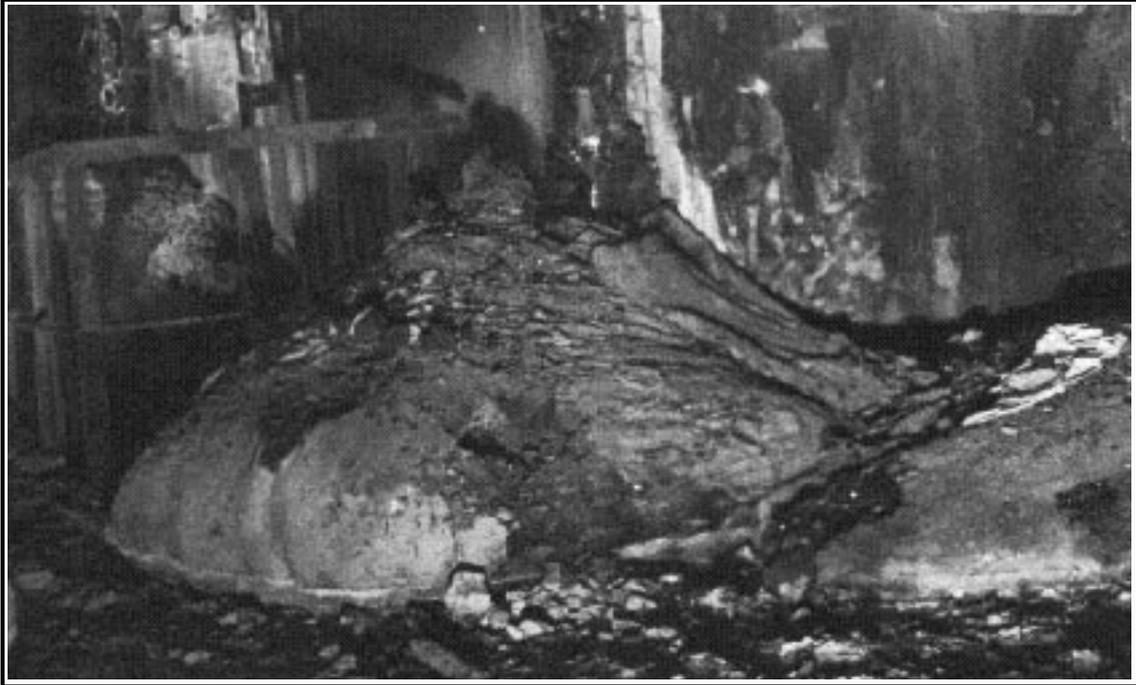
**Bild 4-7** Aus Kernschmelze und Sand gebildeter "Elefantfuß" mit einem Durchmesser von rund 2 m

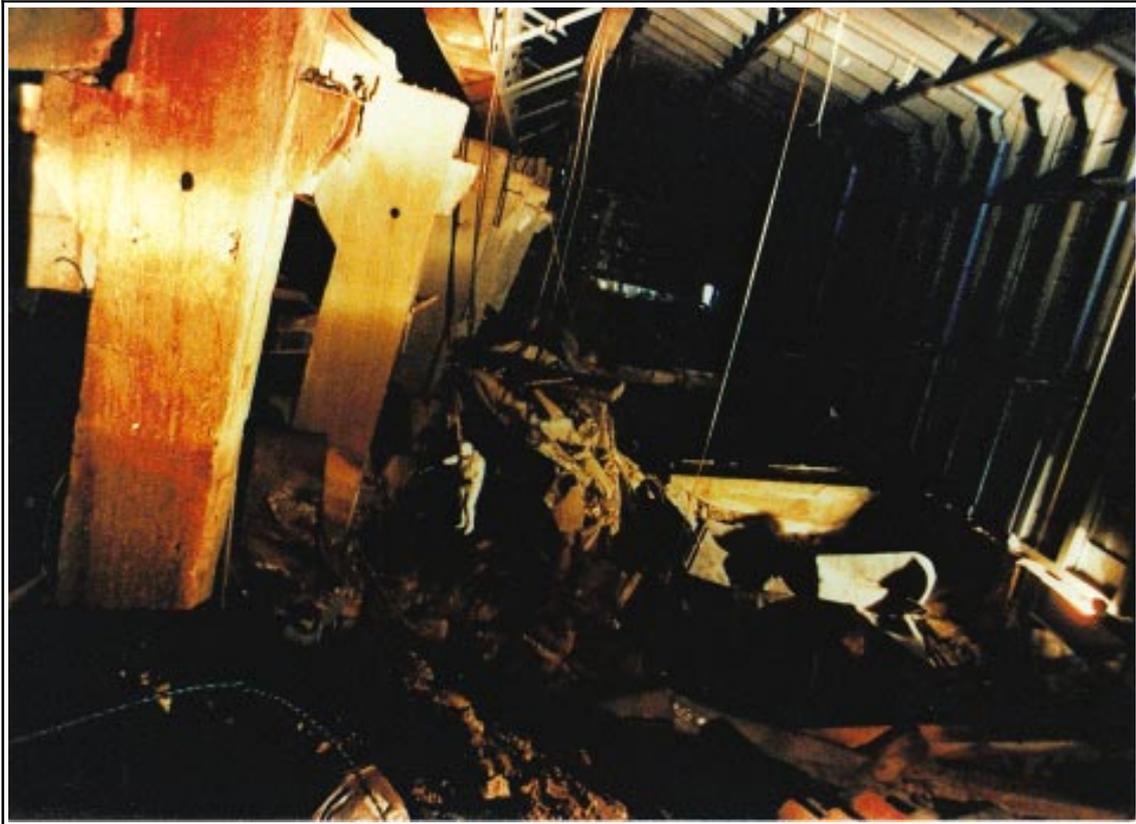
**Bild 4-9** Im Inneren des Sarkophags: links sind aus ihrer Lage verdrehte Stützpfiler sichtbar. Rechts ist die südliche Außenhülle des Sarkophags erkennbar.

- Im Inneren sind vor allem Korrosionsprozesse an Betonoberflächen sowie an Stahlkonstruktionen und freigelegten Bewehrungsstählen, etwa bei vorgeschädigten Bauteilen, von Bedeutung.  
Das im Sarkophag vorhandene Wasser, das durch Fugen und Spalten eindringende Regenwasser und die damit verbundene Feuchtigkeit fördern diese Prozesse.

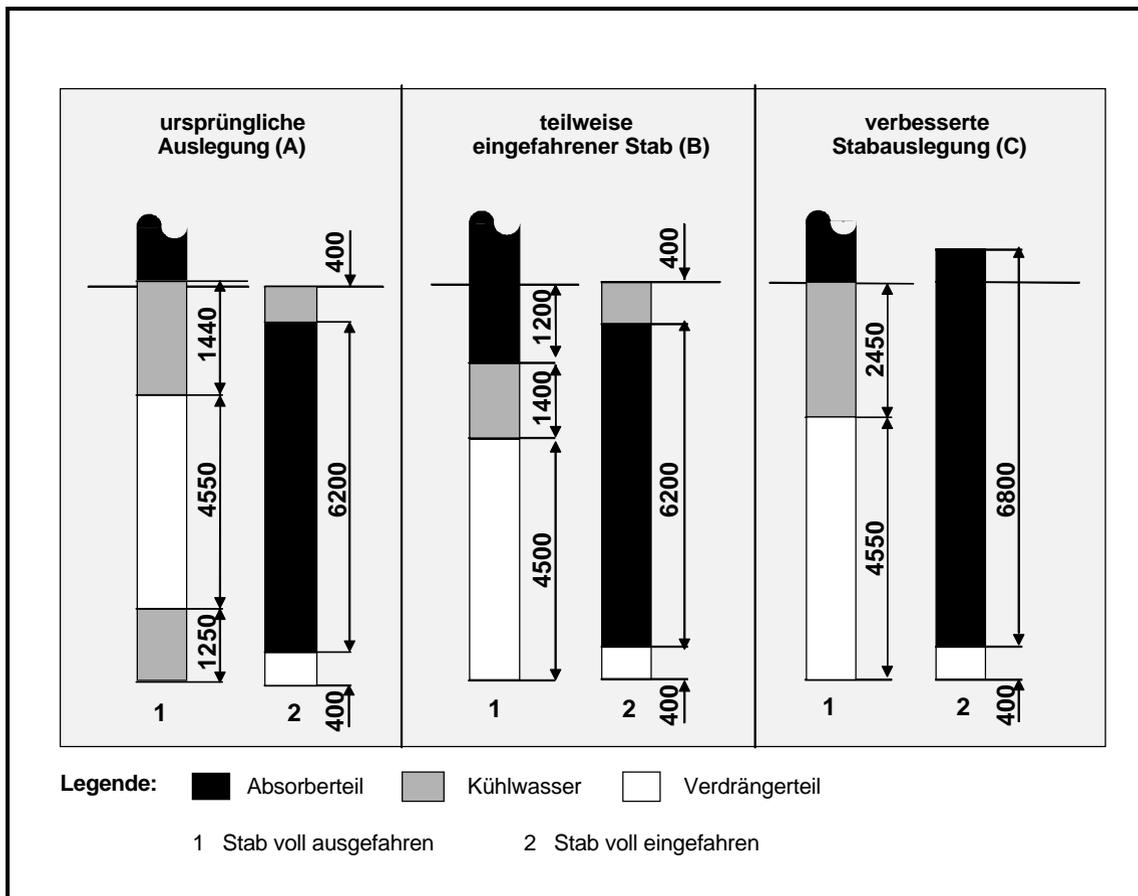
Einen wesentlichen Beitrag zum Unfall lieferten konstruktive Mängel des Abschaltsystems (siehe Kapitel 1.4). Zum einen benötigen die Steuerstäbe im voll ausgefahrenen Zustand einige Sekunden, um bei Anforderung wirksam zu werden. Zum anderen erhöht das Einfahren voll ausgefahrener Steuerstäbe zunächst die Reaktivität ("positiver Abschalteffekt").

**Bild 7-3** Veränderung der Steuerstabfunktion beim RBMK, um den positiven Abschalteffekt zu verhindern

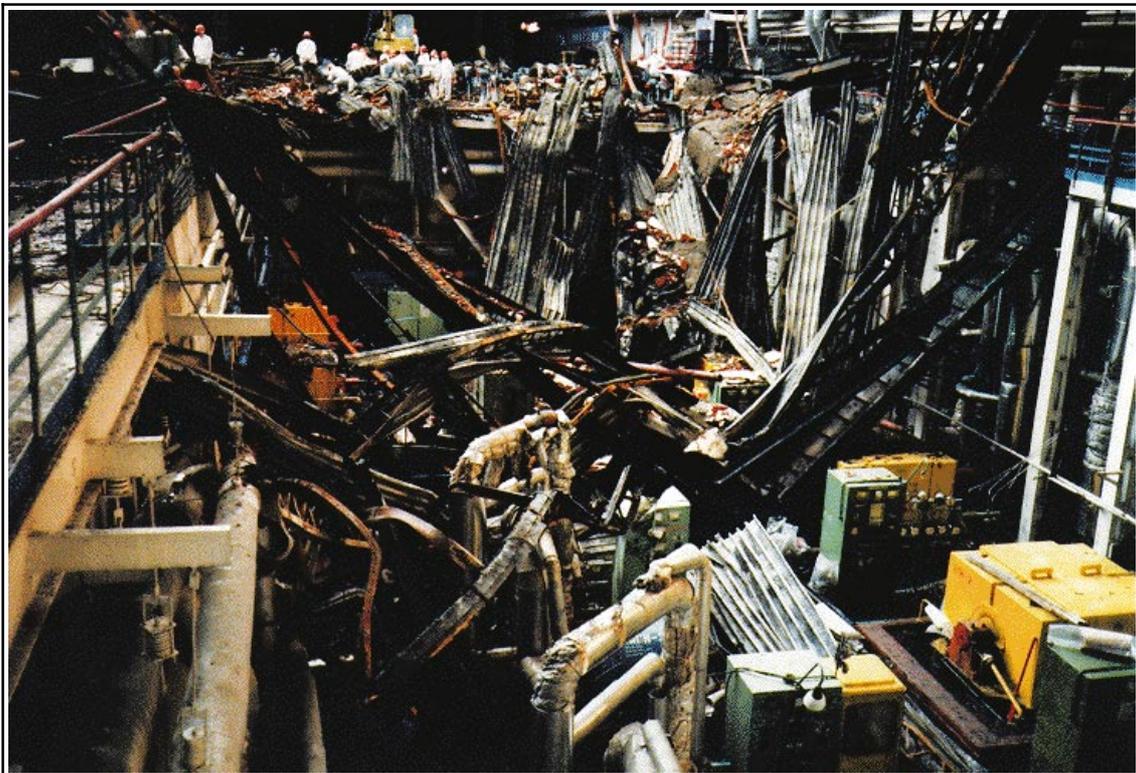
**Bild 7-9** Oktober 1991: Der Brand im Turbinenhaus des Blocks 2 verursachte erhebliche Schäden
