**Weiterführende
Untersuchungen zum
hochenergetischen
Versagen elektrischer
Einrichtungen mit
sicherheitstechni-
scher Bedeutung in
Kernkraftwerken**

Marina Röwekamp
Burkard Forell
Steffen Katzer (GL Bautechnik GmbH)
Joachim Klindt (GL Bautechnik GmbH)

Oktober 2011

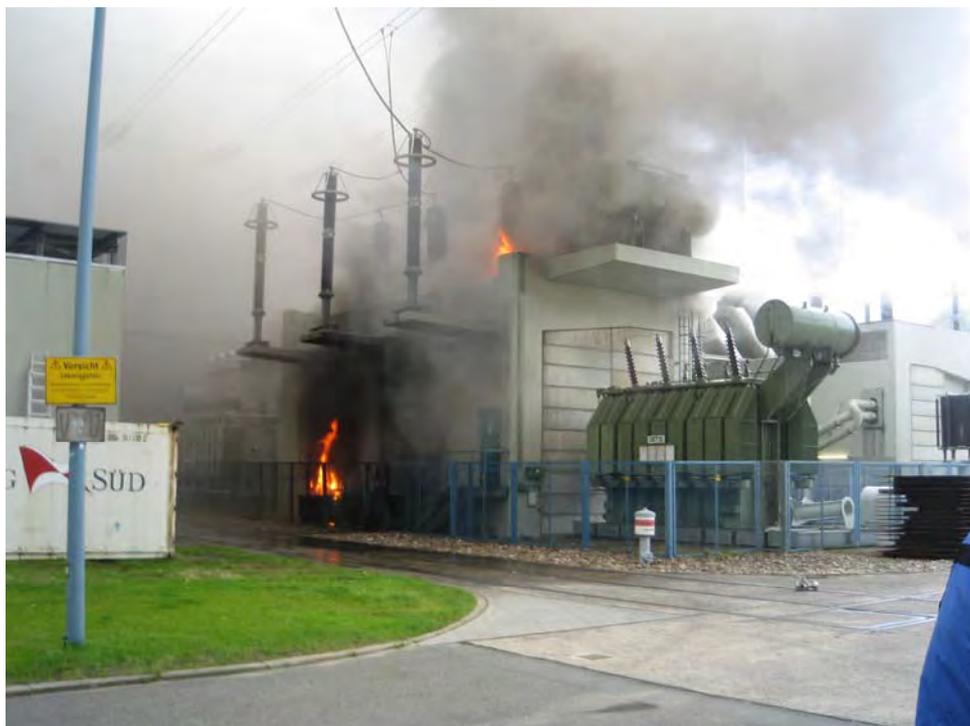
Unmittelbar nach dem Kurzschluss erfolgte eine Kesselexplosion mit nachfolgendem Brand. Der Transformator ist mit 70 t Öl gefüllt. Es sind schätzungsweise 10 - 20 t Öl ausgelaufen.

Der Kurzschluss führte zu keiner Brandausbreitung, und der Brand blieb auf den Aufstellbereich des Transformators AT01 begrenzt. Der Brand dauerte einschließlich Nachlöscharbeiten 2,5 Tage.

Abb. 2-2: Brennender Maschinentransformator AT01 im Kraftwerk GER14

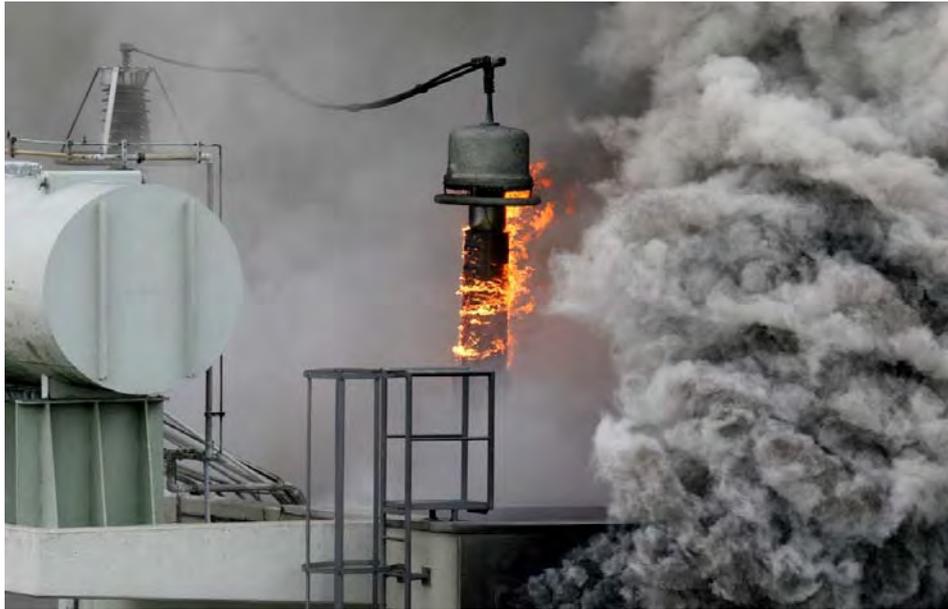
Abb. 2-3: Brennender Überspannungsableiter des AT01 im Kraftwerk GER14

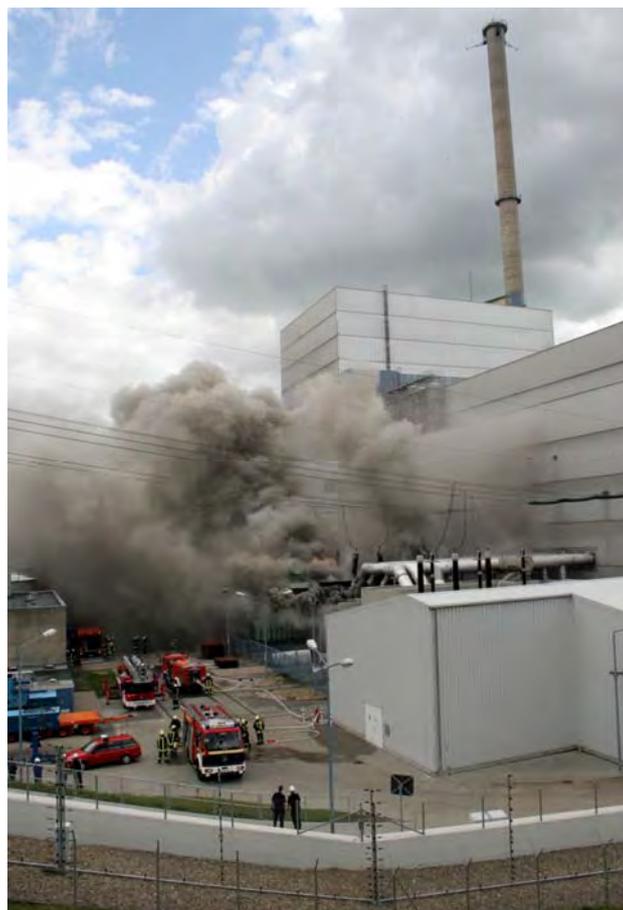
Abb. 2-4: Starke Rauchentwicklung durch brennendes Öl am Maschinentransformator AT01 im Kraftwerk GER14

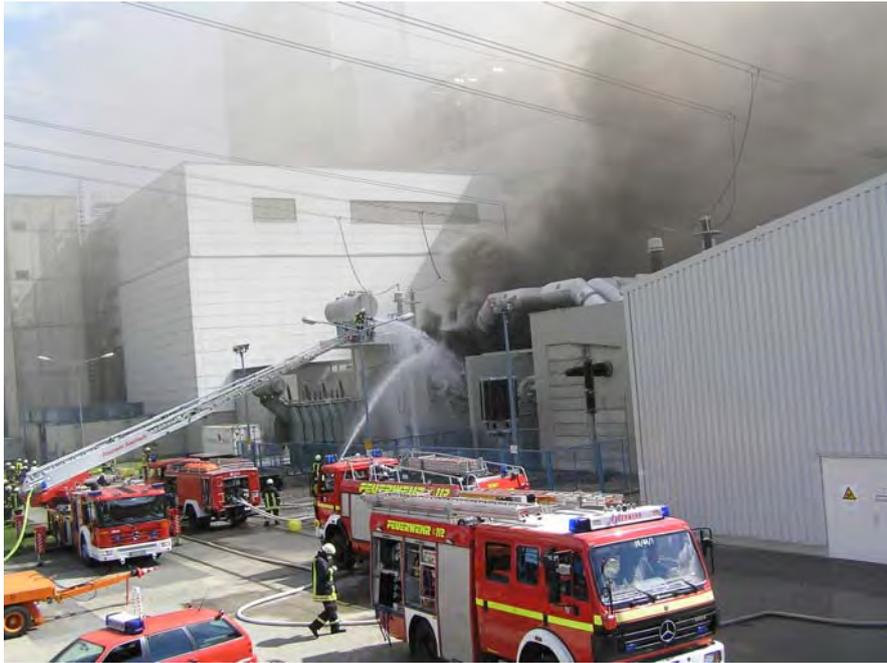
Abb. 2-5: Löscharbeiten durch die Feuerwehr

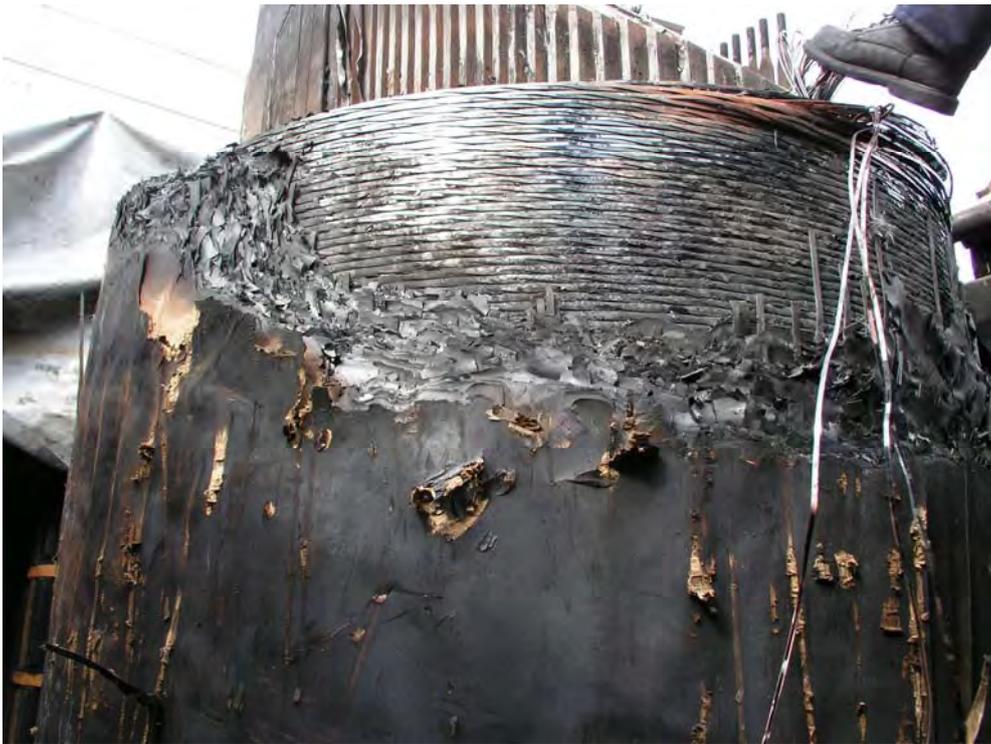
Aufgrund der Zerstörung des Transformators konnte eine eindeutige Ursachenermittlung nicht erfolgen. Es ist aber davon auszugehen, dass Alterungsprozesse eine Rolle gespielt haben.

Abb. 2-6: Zerstörte Transformatorwicklung mit verschmorte Isolation

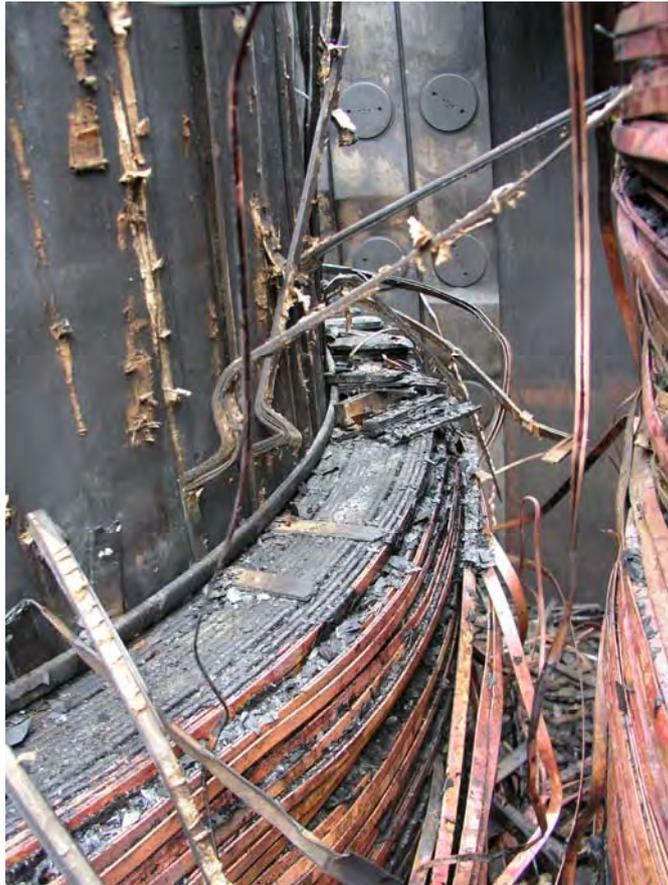
Abb. 2-7: Zerstörte Transformatorwicklung aus Kupfer

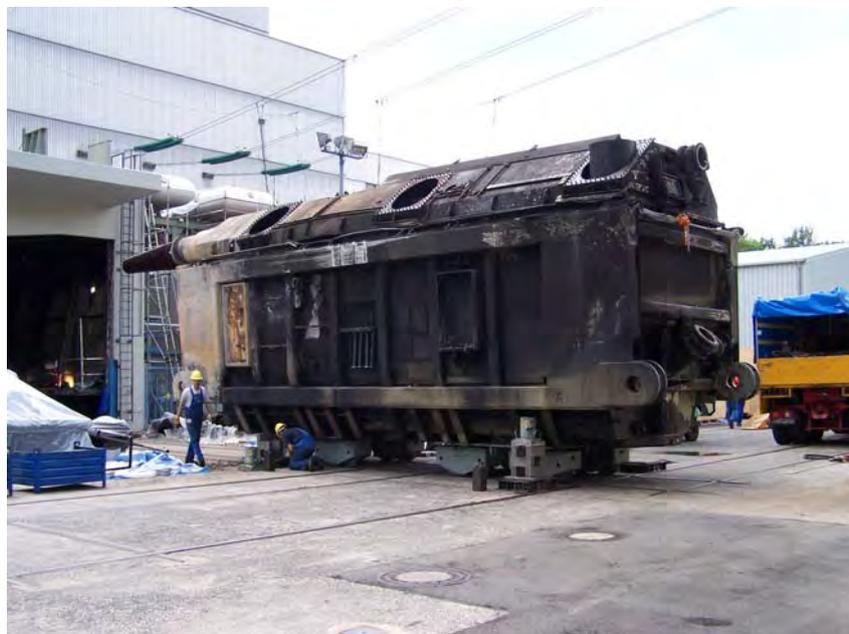
Abb. 2-8: Abtransport des zerstörten Maschinentransformators AT01 im Kernkraftwerk GER14
