GRS-Bericht

Weltweite Erfassung
besonderer Vorkommnisse in
Kernkraftwerken, Versuchs- und
Forschungsreaktoren 1966

H. Piter

GRS-4 (April 1978)

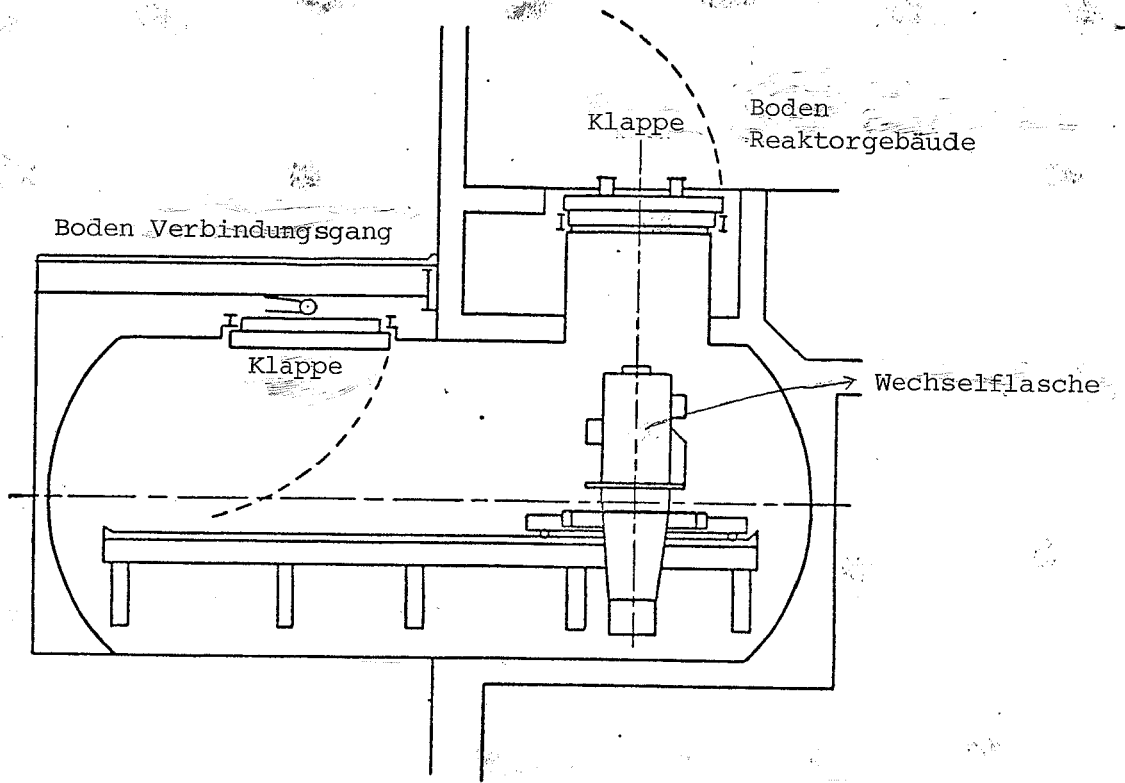
Bild 1: Materialschleuse mit Position der Wechselflasche für den Transport zwischen den Gebäuden

Eine Explosion in der Materialschleuse des Sicherheitsbehälters wurde auf Ansammlung und Zündung von Wasserstoff und Sauerstoff zurückgeführt, freigesetzt aus den Batterien der Wechselflasche für den Transport zwischen den Gebäuden. Der Druckaufbau wurde mit weniger als 3,5 bar veranschlagt, bevor die innere Tür hochgedrückt wurde. In der Zukunft soll die Wechselflasche nur bei tatsächlichen Transportvorgängen in die Schleuse gebracht werden. Der elektrische Stromkreis wurde geändert, um ein Laden der Batterien in der Schleuse zu verhindern (siehe Bild 1).
