## Sicherheitsbeurteilung des Kernkraftwerks Greifswald, Block 1 - 4

Eine Dokumentation der bisherigen Untersuchungen

Eine Dokumentation der bisherigen Untersuchungen  
der Gesellschaft für Reaktorsicherheit (GRS) mbH  
und des Staatlichen Amtes für Atomsicherheit und  
Strahlenschutz (SAAS)

ERSTER ZWISCHENBERICHT  
ZUR SICHERHEITSBEURTEILUNG  
DES KERNKRAFTWERKS GREIFSWALD

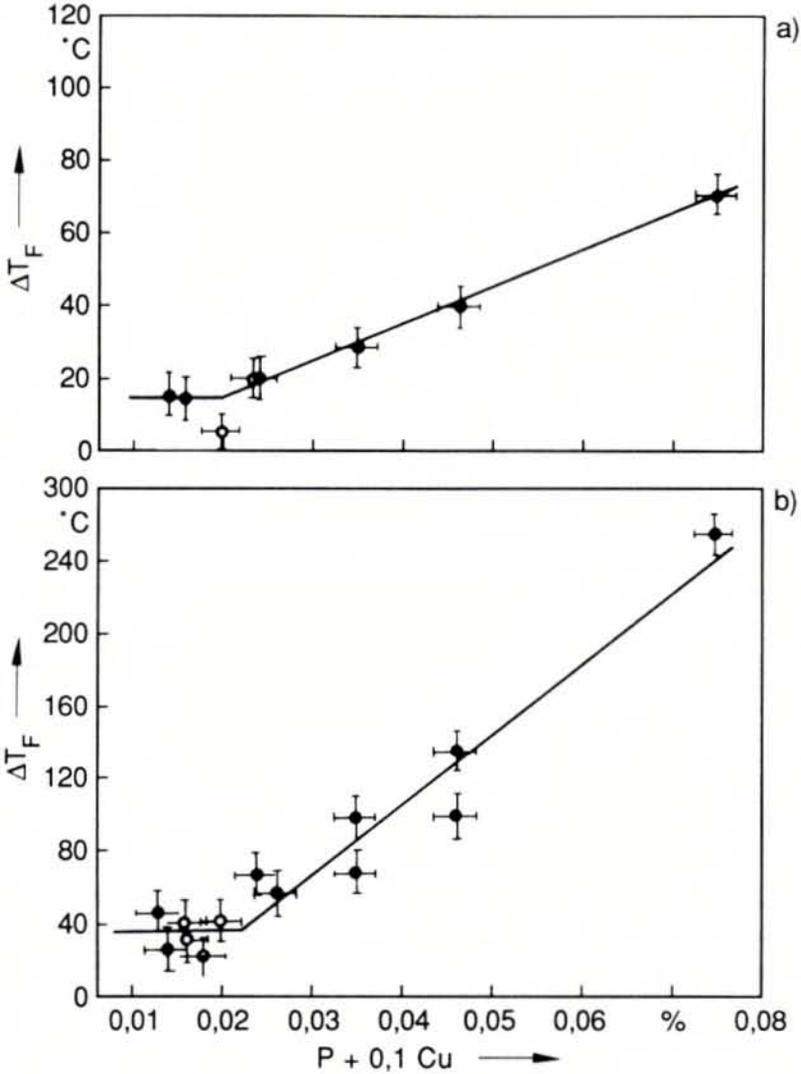
Verschiebung der Spröbruchübergangstemperatur<sup>1</sup>

- Die ermittelten Werte für die Spröbruchübergangstemperatur der kernnahen Bereiche (Schweißnaht und Grundwerkstoff) zum Betriebsbeginn und zum heutigen Zeitpunkt sind in der Tabelle 3-2 angegeben. Bei der Beurteilung der angegebenen Verschiebung der Spröbruchübergangstemperatur ist auf der Basis des heutigen Wissenstandes eine ergänzende Bewertung im Hinblick auf mögliche Streubänder erforderlich. Hierbei können Wissenslücken über den Anteil der Elemente Kupfer und Phosphor in den betroffenen Bereichen des Behälters durch Probenahme, wie auch am Block 1 geschehen, geschlossen werden. Neuere Ergebnisse, siehe Bild 3-2,

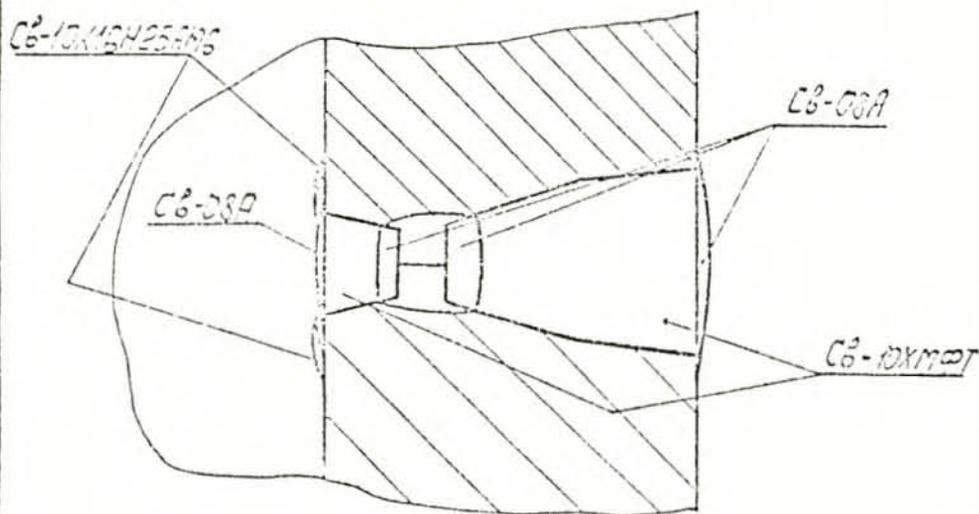
Nord, Blöcke 3,4, Blatt 11

На А3С Норд бл.3,4 выполнена механическая обработка сварного шва заподлицо с основным металлом

Im KKW Nord, Blöcke 3,4 schließt die Schweißnaht bündig mit dem Grundmetall ab.
