**Vertiefte Untersuchungen  
von Betriebserfahrungen  
aus Kernreaktoren**

**Jahresbericht 2018/2019**  
(Oktober 2018 – September 2019)

Zusammengestellt von  
Oliver Mildenberger

Juni 2020

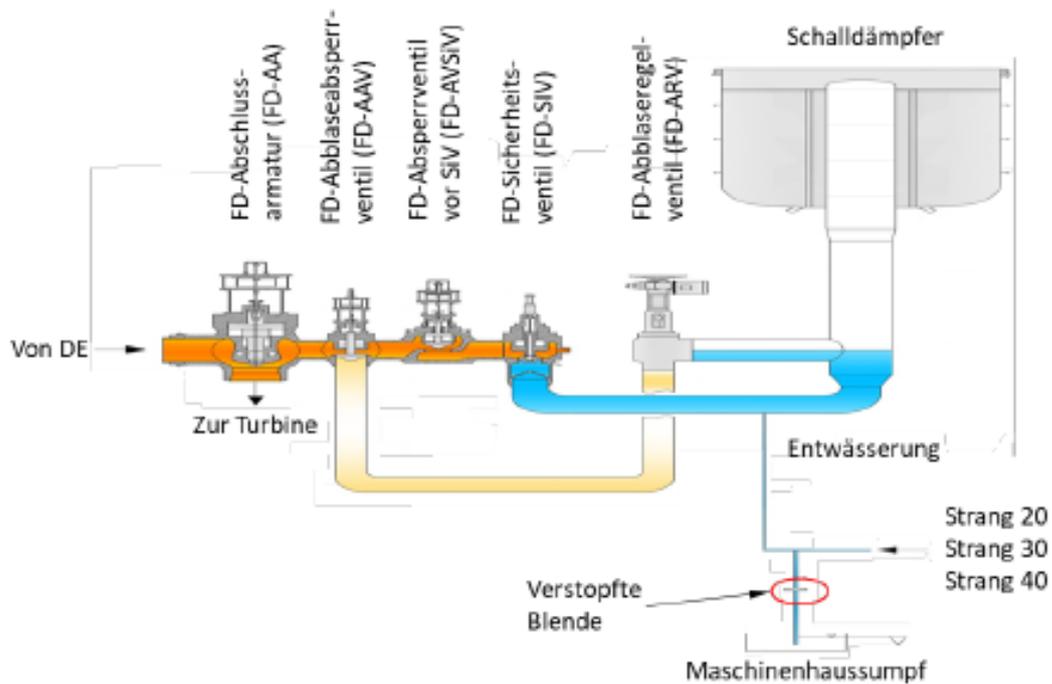
**Abb. 3.1** Übersicht über die beteiligten Einrichtungen

Durch eine leichte Sitzleckage des FD-SIV im nicht geprüften Strang kam es zum Dampfeintrag mit darauffolgender Kondensation im Rohrleitungsbogen hinter dem FD-SIV. Die Entwässerung der FD-SIV stellt eine direkte Verbindung der vier redundanten FSA dar, da die Entwässerungsleitungen aller 4 FSA in einem Sammler zusammengefasst werden (siehe Abb. 3.1). Die dahinter liegende Blende zum Maschinenhaussumpf war verstopft und damit keine Entwässerung mehr möglich. Über einen nachträglich nicht näher bestimmbar Zeitraum stieg der Wasserspiegel entsprechend dem Prinzip der kommunizierenden Röhren aufgrund der gemeinsamen Entwässerung in allen vier Rohrbögen bis hin zur Anschlussleitung der FD-ARV an.

Im Moment des Öffnens der FD-SIVs im Rahmen der Prüfung wurde das stehende Wasser im Rohrleitungsbogen infolge der Beaufschlagung mit dem unter Sekundärkreisdruck stehenden Dampf stark beschleunigt, die auftretenden Druckstöße infolge dieses Wasserhammers führten dann zu den oben beschriebenen Schäden an den Armaturen.

Diese Erkenntnisse können auch für deutsche Anlagen relevant sein, da durch die Ansammlung von Wasser in Rohrleitungsbögen im Bereich der FSA-Station im Anforderungsfall der FD-ARV bzw. FD-SIV verursachte Druckstöße zu gemeinsam verursachten Ausfällen sicherheitstechnisch wichtiger Einrichtungen führen können. Im Rahmen eines

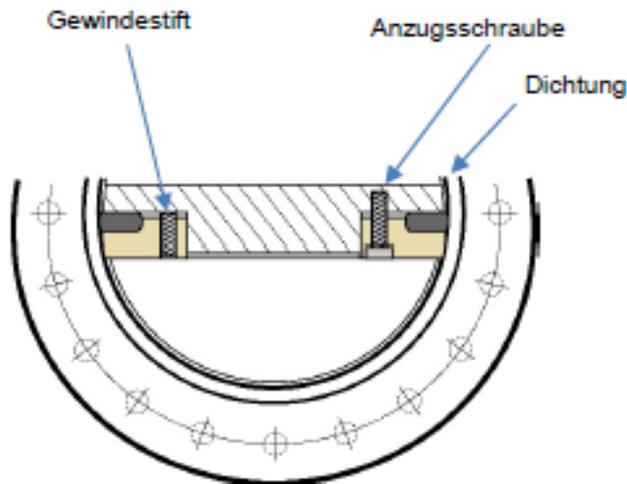
**Abb. 3.2** Schematischer Schnitt durch das Klappenblatt

In einer deutschen DWR-Anlage wurde im Rahmen der Reparatur einer Absperrklappe im Sicherheitskomponentenkühlsystem ein fehlender Gewindestift in der Befestigung der Klappenblattdichtung bemerkt. Die umlaufende Klappenblattdichtung wird bei dieser Ausführung mit runden Segmenten am Klappenblatt durch Anzugsschrauben angepresst (siehe Abb. 3.2). Die Segmente und das Klappenblatt werden mit Gewindestiften gegeneinander verspannt und fixieren Segmente und Klappenblatt in einem definierten Abstand. Dieser Abstand bestimmt den Überstand des elastischen Dichtringes und damit die Dichtheit der Armatur.

Aufgrund der Befunde überprüfte der Betreiber alle vergleichbaren Klappen (insgesamt 74 Klappen): Über die drei o. g. Befunde hinaus wurden an vier weiteren Klappen im Sicherheitskomponentenkühlsystem fehlende Gewindestifte festgestellt. In zwei der insgesamt sieben befundbehafteten Klappen fehlte die Hälfte der Gewindestifte. Außer motorbetätigten Absperrklappen waren auch eigenmediumbetätigte Rückschlagklappen und Regelklappen betroffen. Die Befunde betrafen alle Redundanzen des Sicherheitskomponentenkühlsystems.

Das Lösen der Gewindestifte wird auf eine nicht ausreichende oder fehlende Schraubensicherung in Kombination mit einer geringen Klemmlänge der Gewindestifte zurückgeführt. Das Lösen der Schrauben kann durch Schwingungen begünstigt worden sein. Die mangelhafte Schraubensicherung wird vom Betreiber auf Unzulänglichkeiten in den Vorprüf- und Instandhaltungsunterlagen hinsichtlich der Schraubensicherung zurückgeführt. In den ursprünglichen Vorprüf- und Instandhaltungsunterlagen waren die erforderlichen Angaben zur Schraubensicherung noch enthalten. Mit der Umstellung auf eine neue Spezifikation wurden die Angaben vom Unterlagenersteller nicht vollständig in die Vorprüfunterlagen übernommen und damit auch nicht in die Wartungsunterlagen.

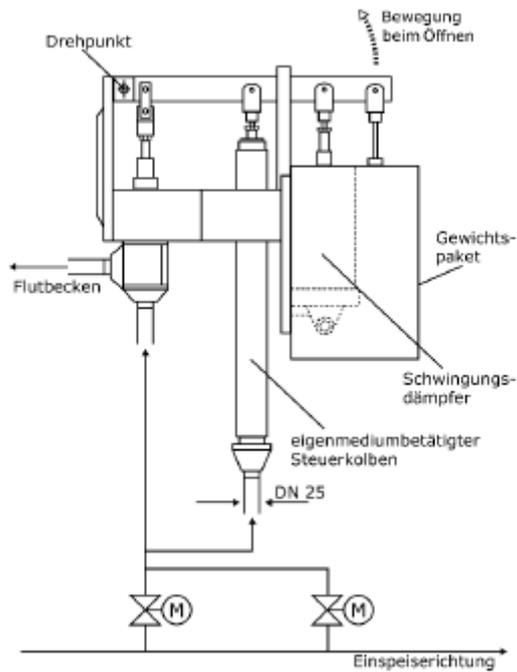
**Abb. 3.4** Schematischer Aufbau des Überströmventils

Bei einer WKP eines Reaktorschutzsignals in einer DWR-Anlage öffnete ein Überströmventil des Zusatzboriersystems nur teilweise. Die WKP wurde abgebrochen und das System vor Ort untersucht. Dabei wurde festgestellt, dass bewegliche Teile des Überströmventils durch ein in dessen Raumbereich aufgebautes Gerüst in ihrem Bewegungsspielraum eingeschränkt wurden (Abb. 3.4). Dadurch konnte nur ein Teil des von der Zusatzborierpumpe geförderten Massenstroms in den Flutbehälter zurückgeführt werden und ein Teilstrom wurde in den Primärkreis eingespeist.

Diese Erkenntnisse können auch für andere deutsche Anlagen relevant sein, da es durch das Aufbauen eines Gerüsts im Bereich eines sicherheitstechnisch wichtigen Systems zu einer Beeinträchtigung dessen Systemfunktion kommen kann.
