SR 2583
Bewertung des Potentials für unentdeckten Schadensfortschritt an druckführenden Komponenten

Abschlussbericht

H. Reck
U. Jendrich
F. Michel
J. Rodriguez

April 2009

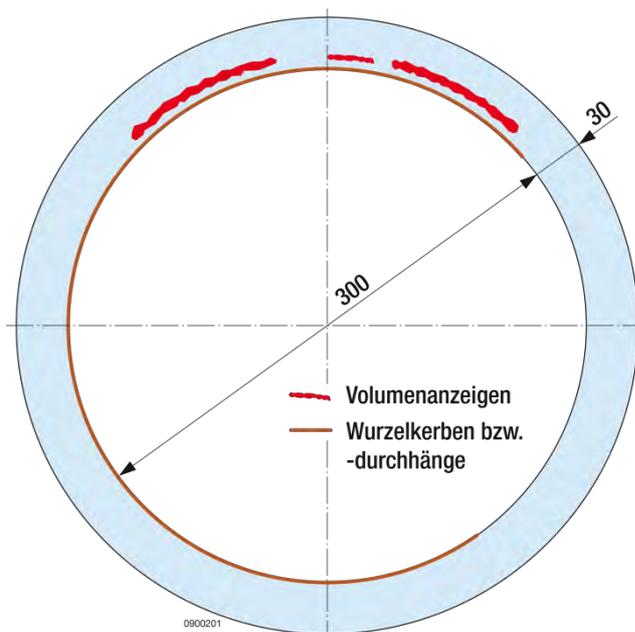
zeige betrug ca. 250 mm. Die zusammenhängende Anzeige hatte eine Länge von 220 mm. Der Abstand der Anzeige zur Innenoberfläche erstreckte sich in einem Abstand von ca. 5 bis ca. 9 mm. Das Ligament zwischen den Anzeigen und der Innenoberfläche war somit ca. 5 mm. Die Tiefe (d. h. Breite der Fläche) wurde mit 4 mm angenommen. Die im gleichen Bereich der 12-Uhr Position beidseitig der Wurzel vorgefundenen Anzeigen, deren Ursache auf Wurzel- und Einbrandkerben zurückgeführt wurde, ergaben keinerlei Hinweise auf langgestreckte flächige Fehler, **Bild 3.1**. Es wurde keine Reparatur der Schweißnaht durchgeführt, sondern die gesamte Rohrleitung vom Ab-

Bild 3.1 Kernkraftwerk Stade: Anzeigen in der Schweißnaht in der Nachkühlleitung

zweig der Hauptkühlmitteleitung bis zur ersten Absperrarmatur komplett ausgetauscht.

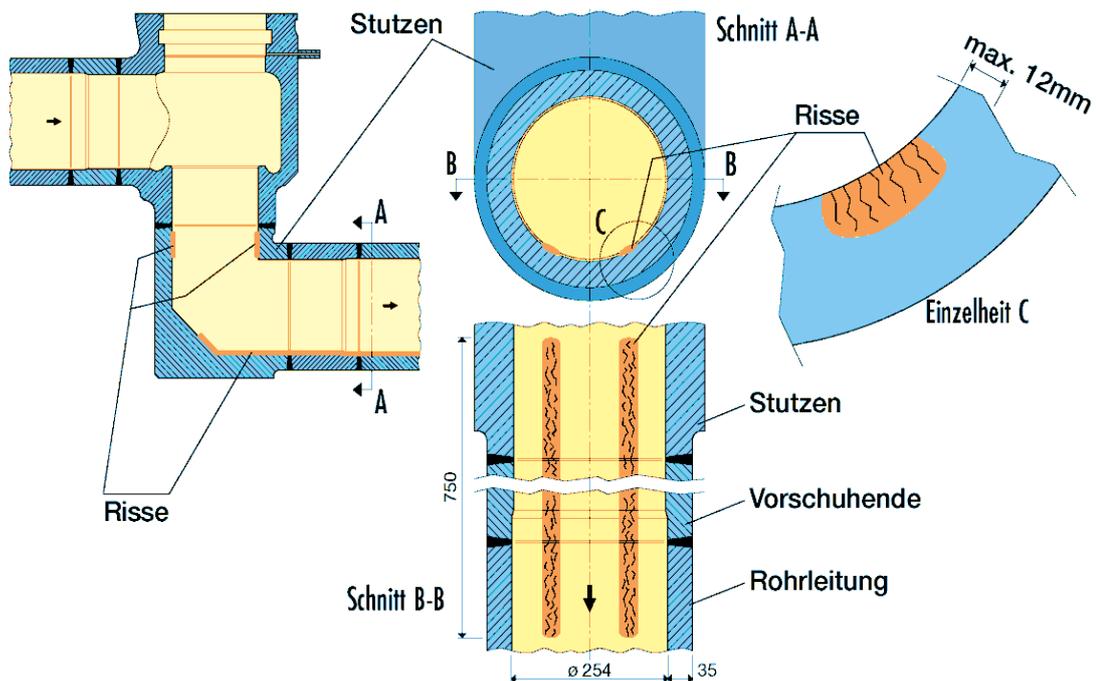
Rissbefunde an der Erstabsperrramatur im Saugstrang des Nachkühlsystems (TH)

Bild 3.2: Kernkraftwerk Stade: Rissbefunde an der Erstabsperrramatur des Nachkühlsystems

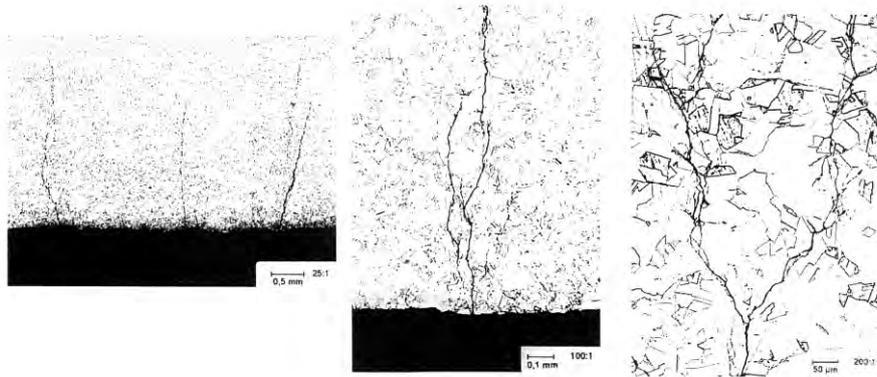
Bild 3.3: Kernkraftwerk Stade: Ergebnisse der metallographischen Untersuchungen

Das Armaturengehäuse, das Vorschuhende und das Rohrstück waren aus dem titanstabilisierten austenitischen Stahl 1.4541 gefertigt. Die Nennweite betrug 250 mm. Die betroffenen Bauteile wiesen aufgrund der konstruktiven Gestaltung unterschiedliche Wanddicken auf.

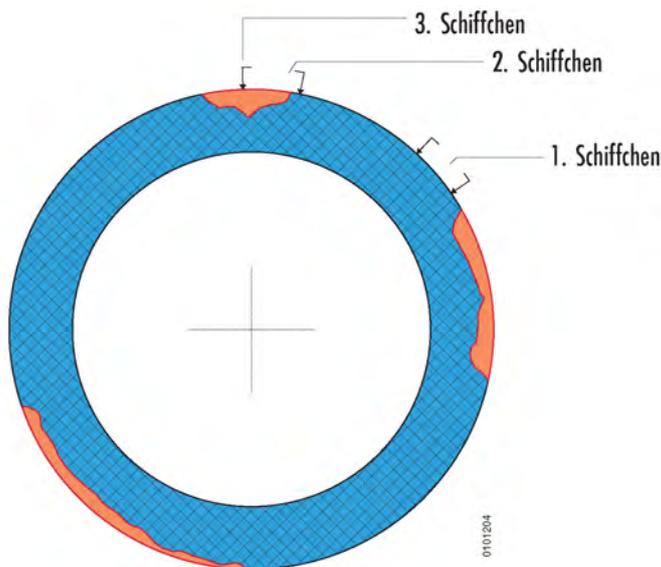
- Anzeigenbereich 1: Länge 190 mm, maximale Tiefe: 7,5 mm,
- Anzeigenbereich 2: Länge: 108 mm, maximale Tiefe: 14 mm über eine Längenerstreckung von ca. 40 mm,
- Anzeigenbereich 3: Länge: 48 mm, maximale Tiefe 16 mm (**Bilder 3.5 und 3.6**).

Bild 3.5: Kernkraftwerk Biblis A: Rissbefunde auf dem Umfang der Mischschweißnaht

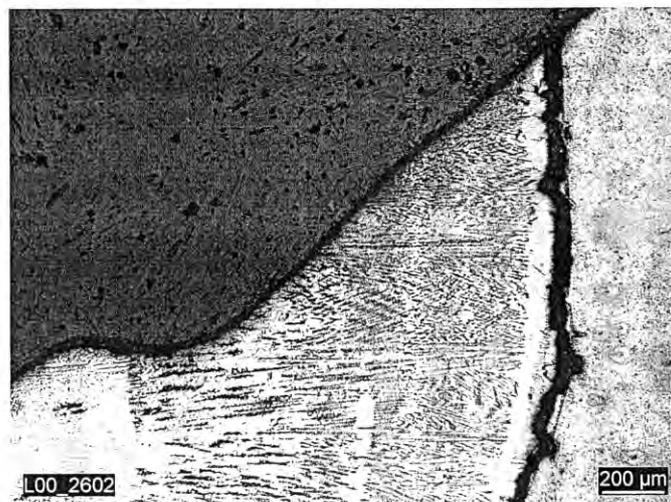
Bild 3.6: Kernkraftwerk Biblis A: Trennung der Pufferung vom ferritischen Grundwerkstoff (Disbondig)

Eine Verbindung zur inneren Oberfläche hatten die Anzeigen nicht. Sie wurden bereits bei der ersten mechanisierten Ultraschallprüfung im Jahre 1992 mit vergleichbaren Abmessungen festgestellt. Damals wurden diese Anzeigen vom durchführenden Prüfpersonal als Störechos aufgrund angenommener Probleme mit dem Prüfmanipulator interpretiert. Sie wurden vom Prüfpersonal in der Annahme des Anstoßens der Prüfköpfe an die Manipulatorfüße als nicht auswertbar eingestuft und entsprechend dokumentiert.

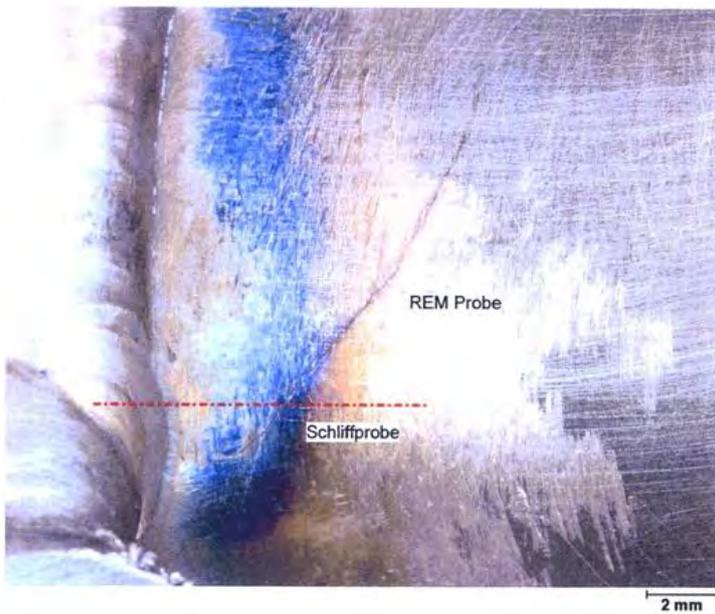
Bild 3.8: KKW Brokdorf: Ansicht des Fehlerverlaufs ca. 45° zur Rohrachse

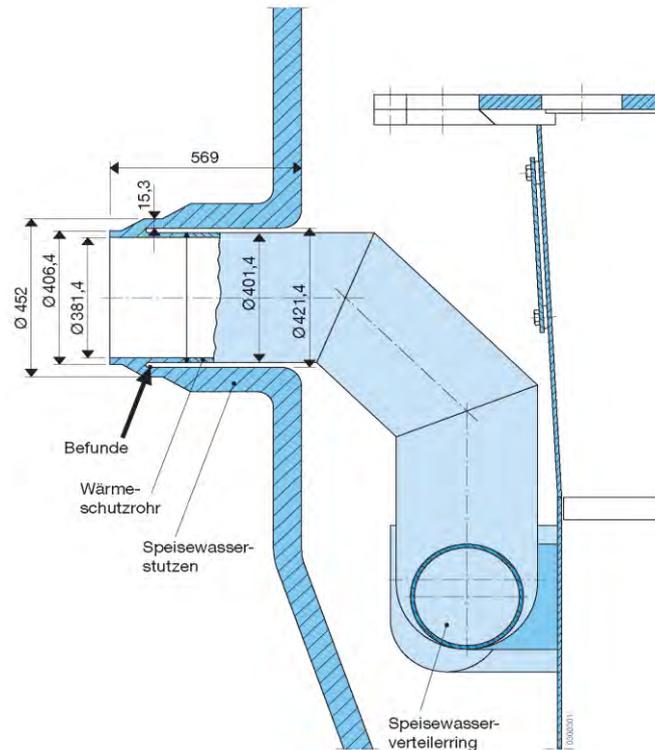
Signaltechnik und Gruppenstrahler-Prüfköpfen zur Ermittlung der Tiefenerstreckung der Anzeigen ergab folgende maximale Werte: Dampferzeuger 10 und 20: Tiefe: 8 mm, Dampferzeuger 40: Tiefe: 5 mm. Die Längenerstreckungen der Anzeigen wurden in etwa bestätigt.

Bild 3.10: Kernkraftwerk Unterweser: Befunde in Speisewasserstutzen der Dampferzeuger

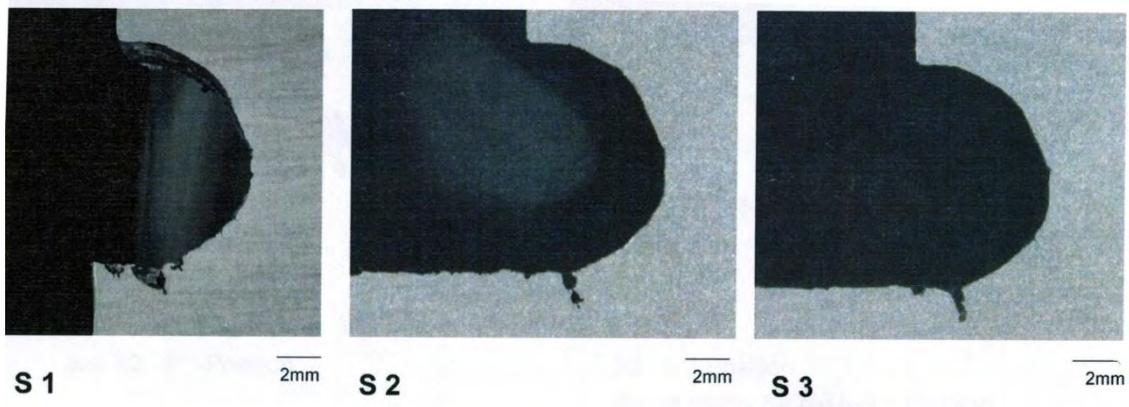
wird dadurch erklärt, dass die Methode der Analysemessung für die vorliegende Prüfaufgabe vor deren Anwendung nicht ausreichend durch Vergleichsmessungen an Testkörpern abgesichert und qualifiziert worden war. Die tatsächlich vorgefundene Fehlertiefe war 2,3 mm bei einer Wanddicke des Stutzens von 15,3 mm.

Bild 3.11: Kernkraftwerk Unterweser: Befund in der druckführenden Wand des Speisewasserstutzens

Die Schäden wurden auf Stillstandskorrosion im Zusammenwirken mit dehnungsinduzierter Risskorrosion zurückgeführt. Die Dehnungen traten infolge der örtlichen Spannungserhöhung durch transiente Vorgänge bei An- und Abfahrvorgängen auf. Dabei wurde die Magnetitschutzschicht teilweise zerstört und hierdurch im anschließenden Stillstand ein Korrosionsprozess unter Luftzufuhr ermöglicht. Ein aktives Risswachstum konnte nicht festgestellt werden. Dieses konnte dadurch belegt werden, dass in den Korrosionsmulden keine Risspitzen vorgefunden wurden.

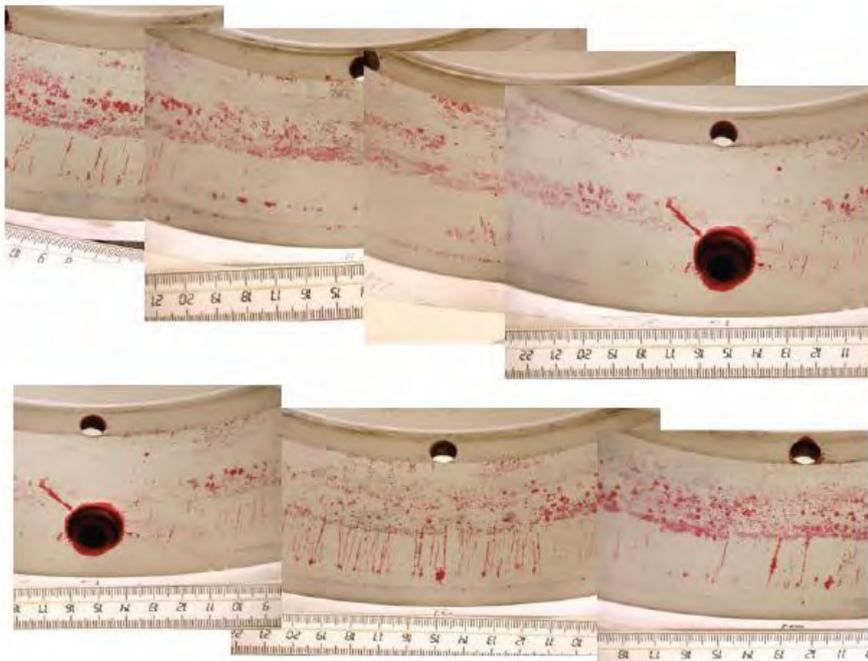
verfahren Anzeigen auf den Innenoberflächen der Gehäuseköpfe von drei Armaturen der Reaktorwasserreinigung und des Nachkühlsystems festgestellt. Die Anzeigen in diesen Gehäusen waren teilweise verastelt in Form von Anzeigenfeldern ohne ausgeprägte Hauptausrichtung, teilweise lagen punktförmige Anzeigen vor. Die Anzeigen lagen im Bereich der Dichtungspartie der Armaturengehäuse (**Bild 3.13**). Diese Armaturen haben einen selbstdichtenden Deckelverschluss (sogenannter Bredtschneider-Verschluss, siehe **Bild 3.12**) im Gehäusekopf, d. h. Verschlussstücke mit einer Doppeldichtung, die den Innendruckraum des Gehäuses nach außen hin abdichtet. Die volle Dichtkraft wird erst durch den betrieblichen Innendruck (druckkraftaktivierte Dichtung) aufgebracht. Konstruktionsbedingt können Dichtungsleckagen während Phasen geringen Innendrucks, z. B. während An- und Abfahrvorgängen, auftreten. Durch eine Absaugleitung werden eventuell auftretende Leckagen in der ersten den Druckraum abgrenzenden Dichtung aus dem Zwischenraum abgesaugt. Die Stopfbuchsichtungen in den betroffenen Armaturen bestanden ursprünglich aus asbesthaltigem Packungs- und Dichtungsmaterial.

Bild 3.13: Befunde auf der Innenseite eines Armaturengehäuses im Bereich der Dichtung

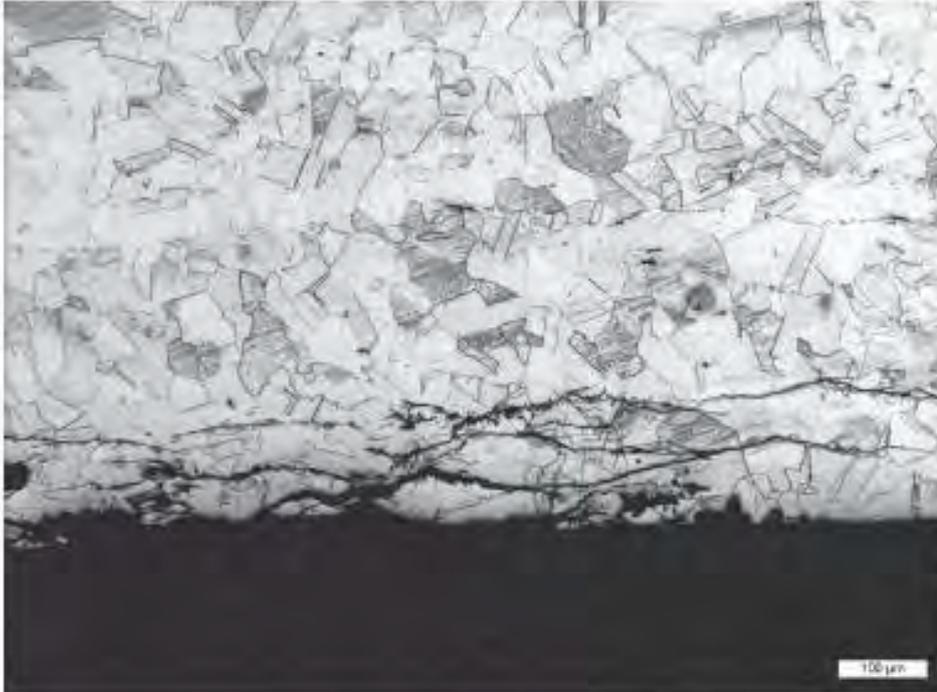
produkte konnten u. a. Chloride nachgewiesen werden. Die Ursache für die vor-
gefundene Lochkorrosion und die Risse wird auf chloridinduzierte Korrosion bzw.
transkristalline Spannungsrisskorrosion zurückgeführt (**Bild 3.14**).

Bild 3.14: Transkristalline Rissbefunde im untersuchten Armaturengehäuse

Die festgestellten Fehlertiefen lagen in den Gehäusen meistens unter 1 mm und er-
reichten in wenigen Fällen maximal 28 mm. An den Armaturen wurden zur Wieder-
herstellung des spezifizierten Zustandes Reparaturmaßnahmen durchgeführt. Die Ge-
häuse wurden bis zur Anzeigenfreiheit ausgedreht, ausgeschliffen bzw. örtlich ausge-
muldet. Es wurden Auftragsschweißungen mit dem Werkstoff 1.4539 vorgenommen.
Für die Verschlussstücke und für die Absaugestutzen wurden neben Sanierungen auch
Austauschmaßnahmen durchgeführt. Die Funktion der Armaturen war durch die
Rissbefunde im Dichtungsbereich nicht beeinträchtigt.

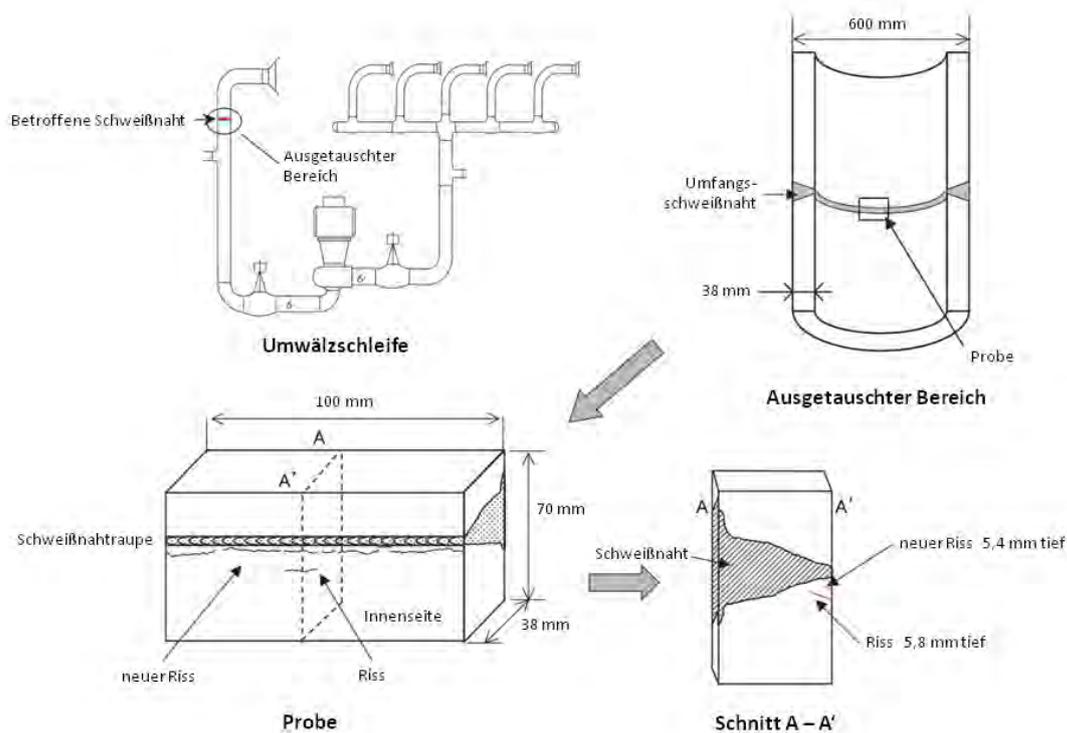
Im Rahmen der wiederkehrenden Prüfung 2005 wurde eine Ultraschallprüfung im Bereich einer Schweißnaht in einer der beiden Treibwasserschleifen durchgeführt (**Bild 3.15**). Die Ultraschallprüfung erfolgte von der Außenseite aus. Zur Auffindung von möglichen auf der Innenseite des Rohres liegenden oberflächennahen Fehlern wurde mit der Prüftechnik der sekundären Kriechwellen geprüft. Bei dieser Prüfung wurde ein in Umfangsrichtung verlaufender Befund mit einer Länge von ca. 17 mm und einer Tiefe von ca. 5,8 mm in einem Bereich einer Verbindungsschweißnaht (Umfangsnah) der Treibwasserschleife festgestellt (**Bild 3.16**). Der Außendurchmesser des betroffenen Rohres betrug 600 mm, die Wanddicke 38 mm. Der verwendete Stahl war vom Typ: 316 (entspricht dem nichtstabilisierten austenitischen Stahl X5 CrNiMo 17 12 2). Die betroffene Stelle lag in einem vom Reaktordruckbehälter nichtabsperrbaren Bereich.

Bild 3.15: Fukushima Daini, Block 3: Lage der Rissbefunde im Schweißnahtbereich der Umwälzschleife

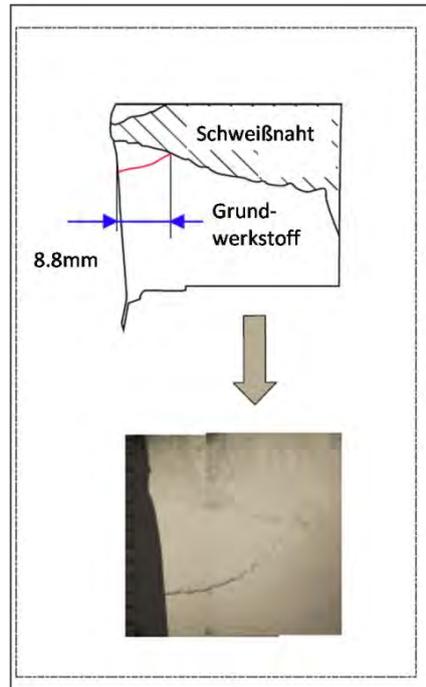
Bild 3.16: Fukushima Daini, Block 3: Rissbefunde im Schweißnahtbereich der Umwälzschleife

Eine sicherheitstechnische Abschätzung des Befundes ergab, dass die Integrität der Rohrleitung sichergestellt war. Trotzdem wurde das betroffene befundbehaftete Rohrstück im Januar 2006 ausgetauscht und die Untersuchungen zur Schadensursache eingeleitet. Hierfür wurde ein Segment aus dem betroffenen Rohrleitungsstück zur Untersuchung des Befundes herausgeschnitten. Der Befund konnte eindeutig als Riss identifiziert werden. Es wurde bei diesen Untersuchungen jedoch noch ein weiterer Riss unmittelbar neben der Schweißnaht festgestellt. In der untersuchten Probe war der Riss 5,4 mm tief. Weitere Untersuchungen ergaben, dass sich dieser Riss 360° umlaufend erstreckte und eine maximale Tiefe von 8,8 mm aufwies. Es konnte festgestellt werden, dass eine Fehlinterpretation der Ergebnisse der Ultraschallprüfung im Rahmen der wiederkehrenden Prüfung erfolgt sein muss. Der umlaufende Befund wurde ursprünglich als Wurzelfehler in der Schweißnaht interpretiert.

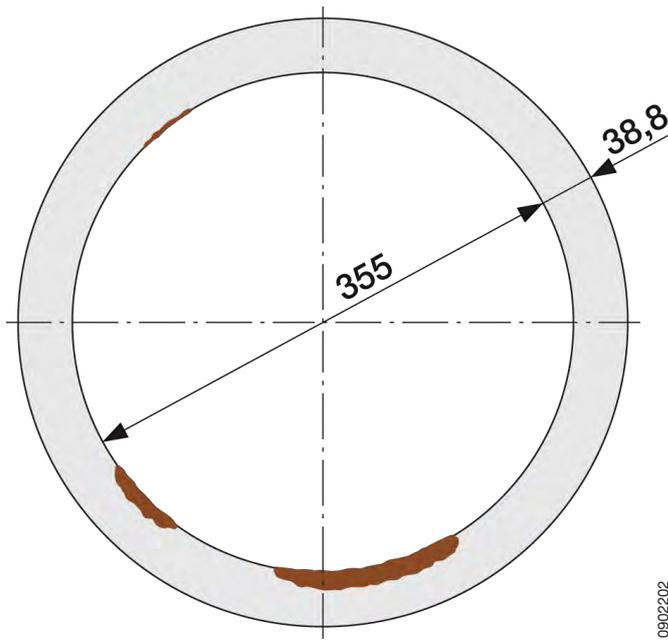
- Druckhalterstutzen zur Volumenausgleichsleitung (**Bild 3.17**):
 - ca. 130 mm lang und ungefähr 31% der Wanddicke tief,
 - ca. 70 mm lang und 25% der Wanddicke tief,
 - ca. 25 mm Oberflächenanzeigen.
- Druckhalterstutzen zur Abblaseleitung (**Bild 3.18**):
 - ca. 290 mm lang und ungefähr 26% der Wanddicke tief.
- Druckhalterstutzen zur Sicherheitsventilleitung (**Bild 3.19**):
 - ca. 95 mm lang und ungefähr 23% der Wanddicke tief.

Bild 3.17: Kernkraftwerk Wolf Creek: Rissbefunde in der Mischschweißnaht des Stutzens des Druckhalters zur Volumenausgleichsleitung

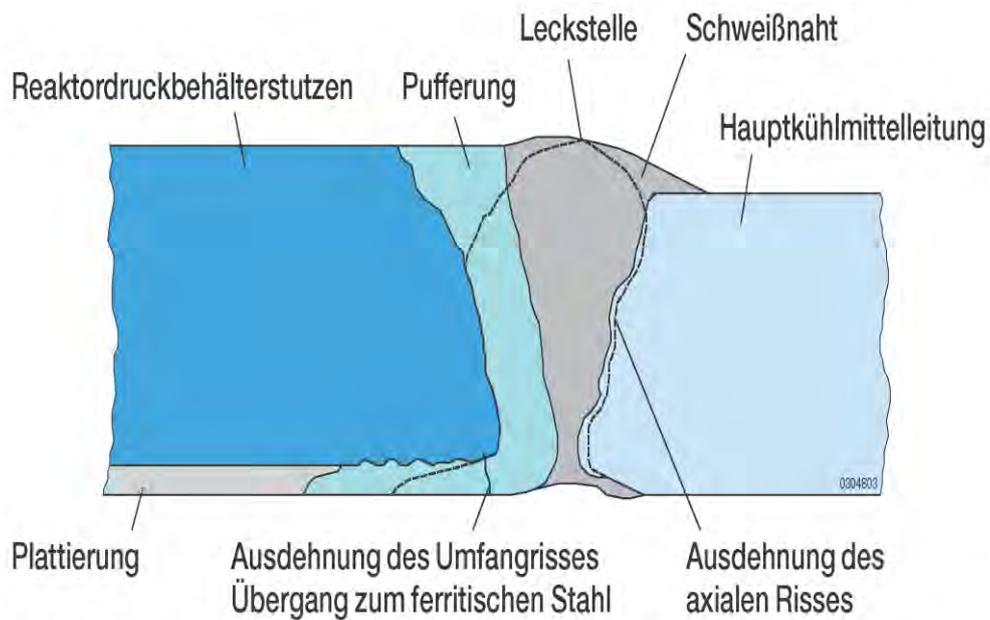
(Bild 3.21). Die Risslänge des axialen Risses entsprach etwa der Breite der Schweißnaht, jedoch war die Penetrationsstelle an der äußeren Oberfläche sehr klein. Der Betreiber hatte während des vorangegangenen Betriebs weder eine ungewöhnlich hohe Primärkühlmittelleckage noch eine ungewöhnlich hohe Aktivität im Sicherheitsbehälter festgestellt. Bei der betroffenen Schweißnaht handelt es sich um eine Mischnaht, die den ferritischen Stutzen des Reaktordruckbehälters und die austenitische Hauptkühlmittelleitung verbindet. Auf die Schweißflanke des ferritischen Stutzens war eine Pufferung aus der Nickellegierung Alloy 182 mit dem Schutzgas-Lichtbogenverfahren aufgebracht worden. Für die Verbindungsschweißnaht war eine Kombination des WIG-Verfahrens und des Schutzgas-Lichtbogen-Verfahrens spezifiziert. Der Schweißzusatzwerkstoff beim WIG-Verfahren war die Nickellegierung Alloy 82. Die durchgeführten metallographischen Untersuchungen an einem herausgetrennten Stück ergaben, dass die wanddurchdringende Leckstelle durch einen axialen Riss verursacht wurde, der in der Verbindungsschweißnaht, der Pufferung und der Wärmeeinflusszone zum Stutzen verlief. Weiterhin wurden in Umfangsrichtung verlaufende und den axialen Riss kreuzende Risse mit einer Tiefe von ca. 5 mm (entspricht der Dicke der Plattierung) gefunden (Bild 3.22). Diese Umfangsrisse hatten in der Plattierung ihren Ausgangspunkt und verliefen bis zum Übergang zum ferritischen Grundwerkstoff. Ebenfalls wurden aus dem Fertigungsprozess stammende Heißrisse entdeckt. Die Risse befanden sich teilweise in Reparaturzonen. Bei dem wanddurchdringenden Riss lag ein interdendritischer (interkristalliner) Rissverlauf in der Schweißnaht vor. Aufgrund der Ergebnisse der durchgeführten metallographischen Untersuchungen konnte der Schaden auf interkristalline Spannungsrisskorrosion zurückgeführt werden. Das Auftreten dieses Schädigungsmechanismus wurde durch eine hohe verbliebene Restspannung infolge umfangreicher Schweißnahtreparaturen bei der Fertigung begünstigt. Die Heißrisse sollen ebenfalls aus dem Fertigungsprozess stammen.

Bild 3.21: Kernkraftwerk V.C. Summer: Leckstelle in der Mischschweißnaht am Reaktorbehälterstutzen

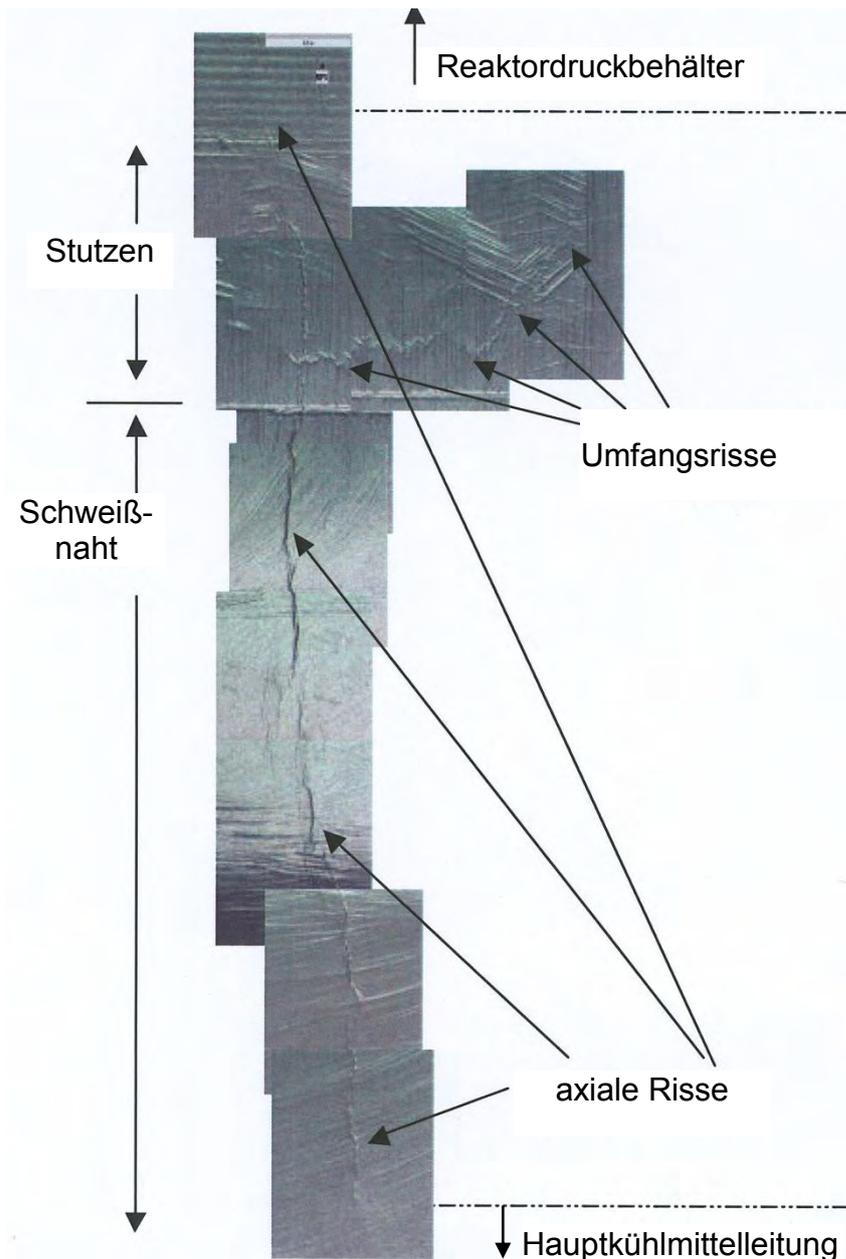
Bild 3.22: Kernkraftwerk V.C. Summer: Rissbefunde in der Schweißnaht, axialer Riss mit dem in Umfangsrichtung kreuzenden Riss, Ansicht von der Innenseite

Das für die Schadensuntersuchungen herausgetrennte Rohrstück wurde einschließlich der Schweißnaht ersetzt. Dabei wurde auf die Schweißflanken des ferritischen Reaktordruckbehälterstutzens und auf das neu einzusetzende Rohrstück der Hauptkühlmittelleitung eine Pufferung aus Alloy 52 aufgeschweißt. Danach wurden die Verbindungsnahte geschweißt.

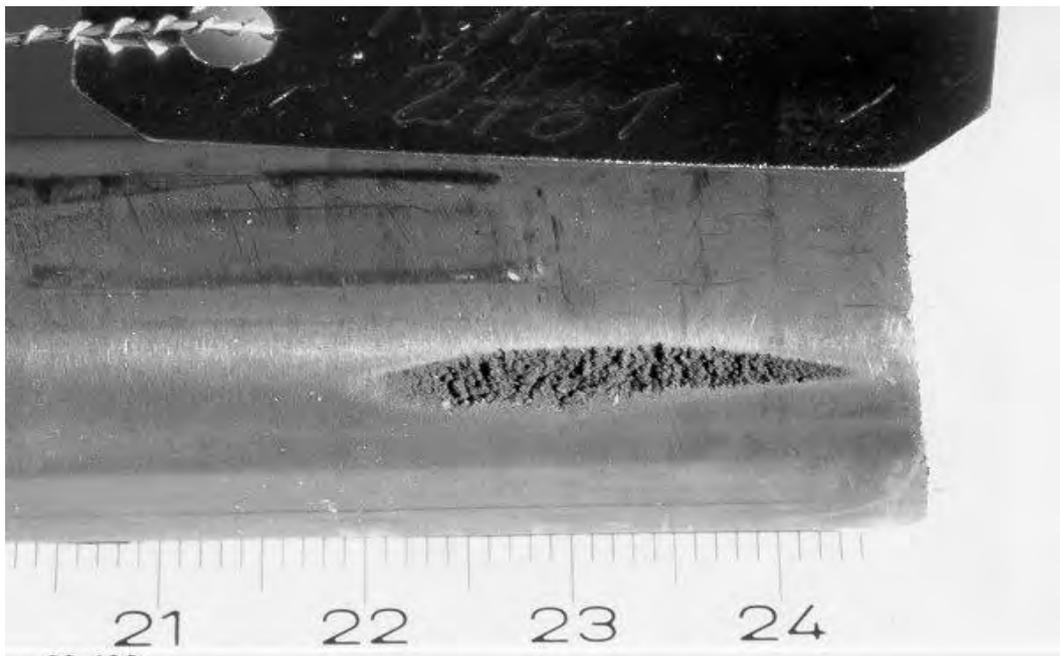
phischen Untersuchungen gezogen, ebenso ein weiteres, welches keine Wirbelstromanzeige aufwies aber einen visuell erkannten Oberflächenschaden besaß. In dem ersten Heizrohrstück wurde ein ca. 5 mm oberhalb des Rohrbodens beginnender axialer ca. 25 mm langer und ca. 4 mm breiter Materialabtrag mit einer kanalartigen wanddurchdringenden Stelle festgestellt. Das zweite Heizrohrstück hatte einen ähnlichen, aber kleineren Befund, jedoch ohne Wanddurchdringung (**Bilder 3.23** und **3.24**). Lose Teile, die als Ursache für die Befunde in Frage kommen konnten, wurden nicht gefunden.

Bild 3.23: Kernkraftwerk Biblis B: Schäden infolge Rohrbodenreinigung

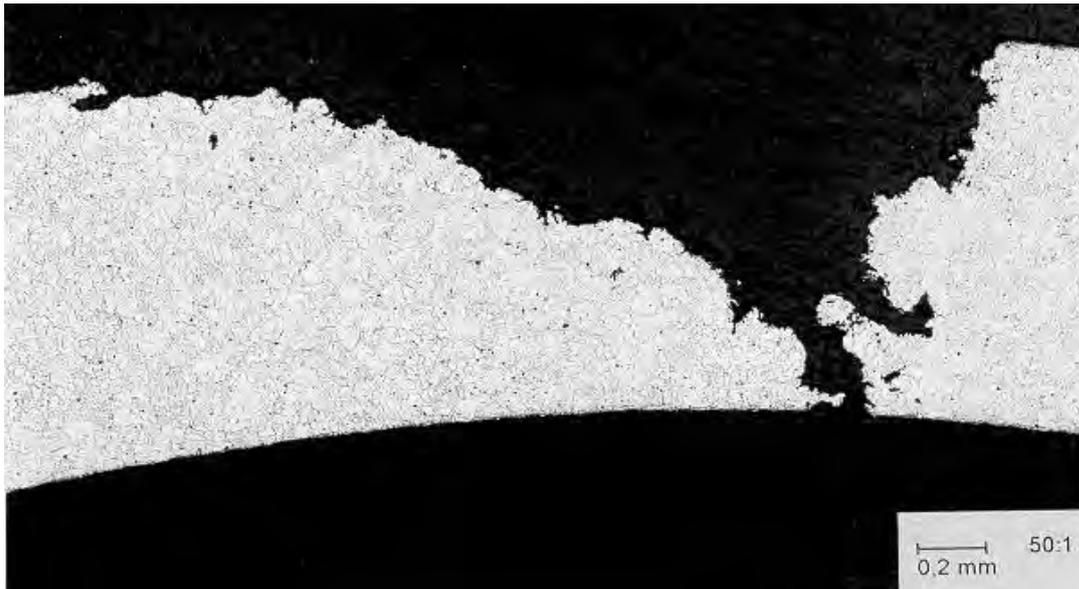
Bild 3.24: Kernkraftwerk Biblis B: Wanddurchdringung im Dampferzeuger-Heizrohr mit Leckage infolge Rohrbodenreinigung

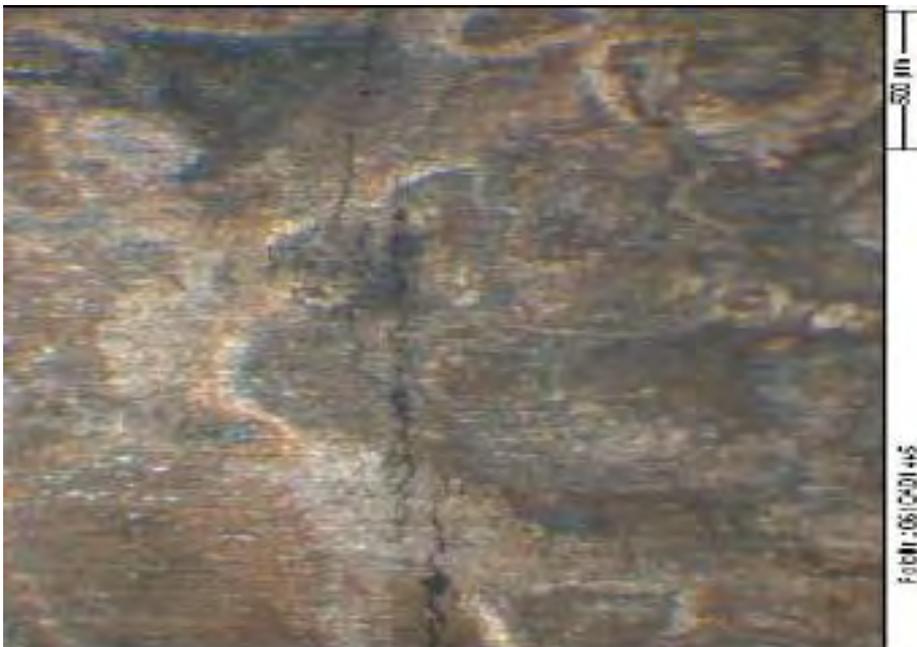
In Dampferzeugern im Kernkraftwerk Biblis A und kurz darauf auch im Kernkraftwerk Unterweser wurden im Rahmen der wiederkehrenden Prüfungen in 2005 erstmals axiale Anzeigen zwischen den Einwalzzonen im Rohrboden festgestellt. Für die Prüfungen wurden die Innendurchlaufsonde und nachfolgend zur Analyse die Rotationssonde eingesetzt. Mit der im Kernkraftwerk Biblis A im Rahmen der wiederkehrenden Prüfung 2006 erstmals eingesetzten Array-Sonde konnten die Anzeigen als lineare Anzeigen identifiziert werden. Die Untersuchungen an zwei ausgebauten Heizrohren ergaben Risse infolge interkristalliner Spannungsrisskorrosion bzw. interkristallinen Korrosionsangriff als Schadensursache (**Bilder 3.26** und **3.27**). Ausgangspunkt der Korrosion war die Außenoberfläche der Heizrohre. Es wird angenommen, dass es infolge von Undichtigkeiten in der oberen Einwalzung zum sekundärseitigen Eintrag von Medium in den Spalt zwischen Heizrohr und Rohrbodenbohrung und anschließend zur Aufkonzentration von Korrosion fördernden Schadstoffen und niedrigen pH-Werten im Spalt kam.

Bild 3.26: Kernkraftwerk Biblis A: Rissbefund auf der Außenoberfläche eines Dampferzeuger-Heizrohres

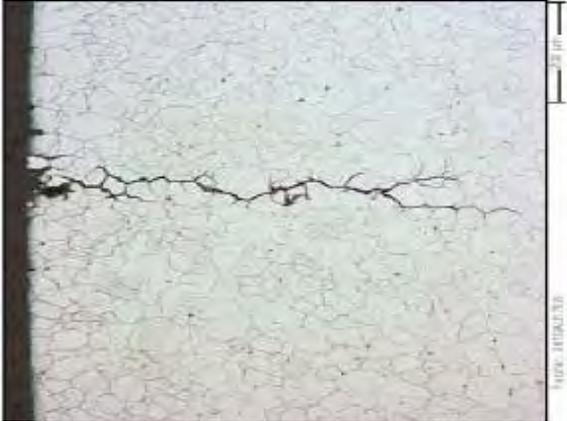
Bild 3.27: Kernkraftwerk Biblis A: Interkristalliner Rissverlauf in Wanddickenrichtung eines Dampferzeuger-Heizrohres

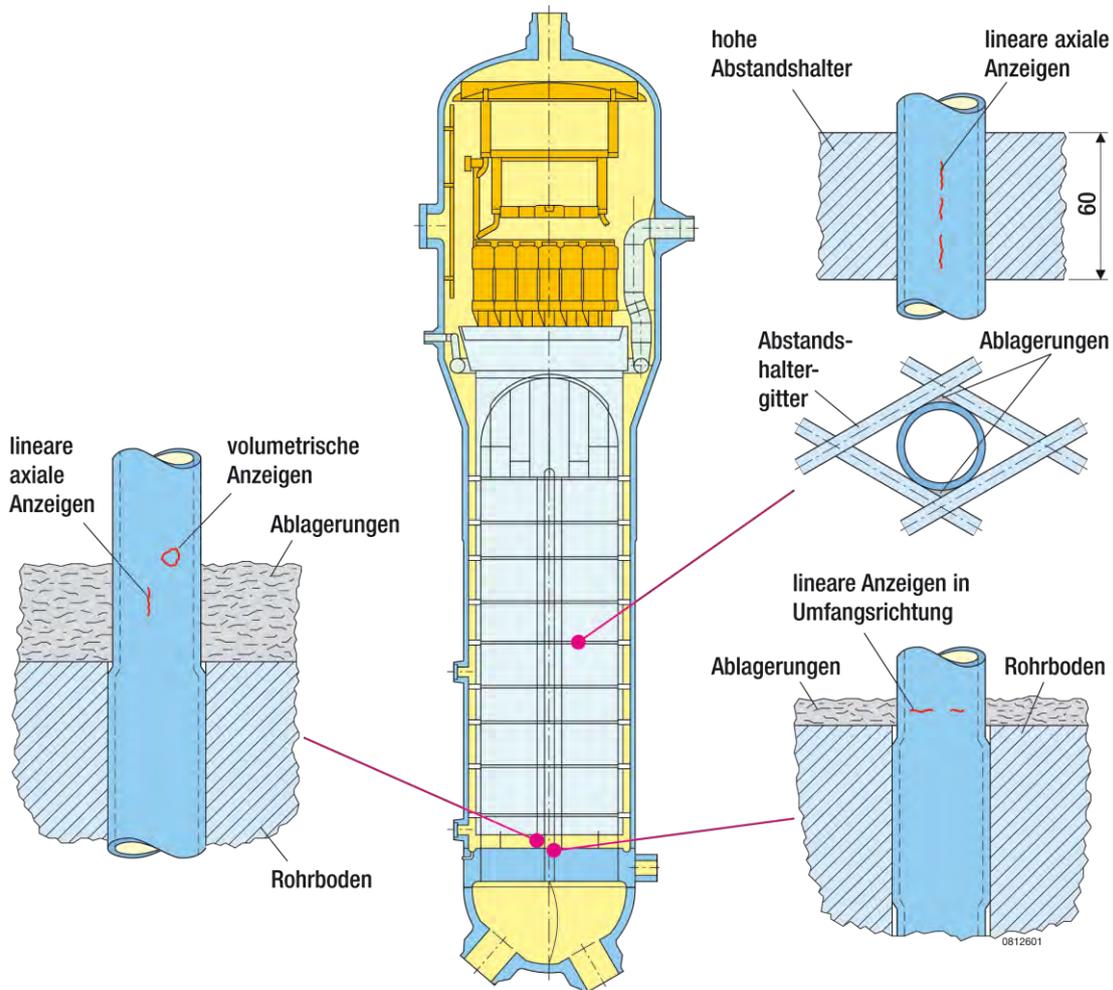
Bis auf die in Umfangsrichtung orientierten Anzeigen waren alle anderen Anzeigen mit der Innendurchlaufsonde integral detektierbar und deren Wanddickenschwächung bestimmbar. Eine Unterscheidung, ob es sich um eine volumetrische oder lineare Anzeige handelt, ist mit dieser Sonde nicht möglich. Mit der Array-Sonde sind die Position und Geometrie der Anzeigen bestimmbar.

Bild 3.28: Kernkraftwerk Unterweser: Lage der Fehler oberhalb des Rohrbodens
