Hochenergetisches elektrisches Versagen von Schaltanlagen

Untersuchungen zum
hochenergetischen Versagen
elektrischer Komponenten

Dr. M. Röwekamp (GRS)
W. Frey (GRS)
J. Klindt (GL)
S. Katzer (GL)

August 2009

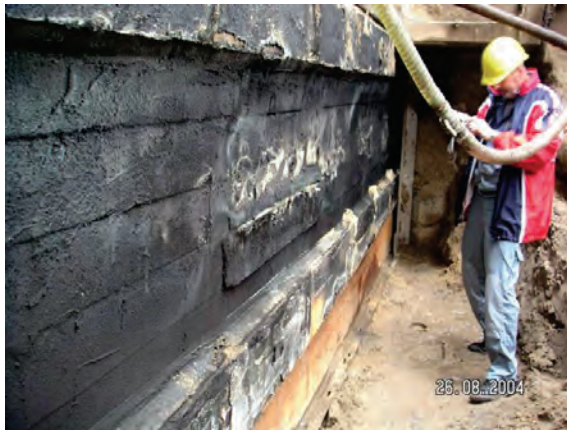
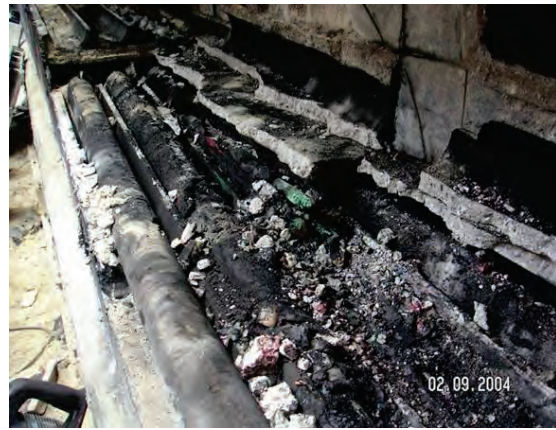
Abb. 3-3: Links: Kabelkanal nach Entfernung der Kabel; Rechts: beschädigte Kabeltrasse

Der Kurzschluss erfolgte in einem 10 kV-Kabel innerhalb eines Kabelformsteins. Benachbarte Kabel wiesen äußere Beschädigungen auf. Der Kurzschluss dauerte mehrere Sekunden an. Innerhalb dieser Zeit verbrannte ca. 1 Meter Kabel vollständig, einschließlich der Kupferleitungen. Die Schäden können den Abbildungen Abb. 3-3 und Abb. 3-4 entnommen werden.

Ca. 1 m Kabelstrecke des 10 kV-Kabels vom Eigenbedarfstransformator BT11 zur 10 kV Eigenbedarfsschaltanlage, die in Kabelformsteinen verliefen, wurden zerstört. Die Kabelformsteine in diesem Bereich wurden ebenfalls zerstört. Weitere in dem gleichen Formstein verlaufende Kabel wiesen Beschädigungen der äußeren Isolierung auf.

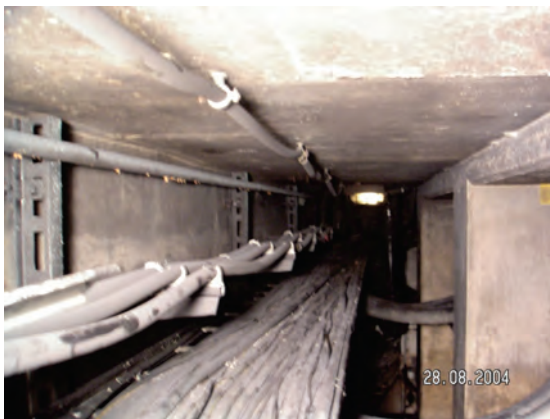
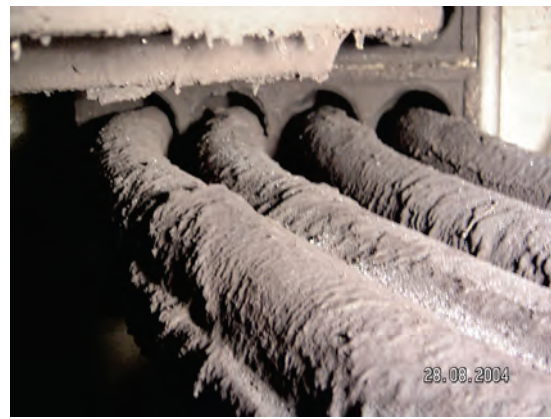
Abb. 3-4: Links: Mit Dämmschichtbildner beschichtete Kabel in dem betroffenen Kabelkanal; Rechts: beschichtete Kabel mit Rußablagerungen nach dem Ereignis

Durch das Verbrennen des PVCs kam es zu einer starken Verrauchung des Kabelkanals. Die Brandmeldeanlage hat unverzüglich angesprochen. Der Kurzschluss führte aber zu keiner Brandausbreitung und der Brand blieb auf die Kurzschlussstelle begrenzt und verlöschte von selbst, nachdem der Strom abgestellt war. Der Brand dauerte nur wenige Sekunden, trotzdem war die Rauchentstehung erheblich. Innerhalb des Kabelkanals sind alle Kabel mit einer Brandschutzbeschichtung versehen, die eine Brandausbreitung sicher verhindert hat.

Der beim Kurzschluss entstandene Überdruck wurde über offene Kabelrohre, die zum Transformator führen, und Undichtigkeiten abgebaut. Wie hoch der tatsächliche Druck war, konnte nicht ermittelt werden. Es wurden keine Beschädigungen an Türen, Klappen und Brandschottungen festgestellt.

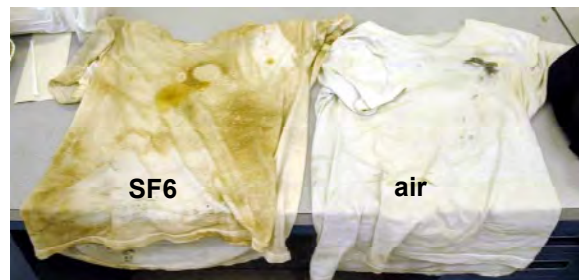
Fig. 6: T-shirt worn by dummy and affected by SF₆ gas (left) and air (right)

on the T-shirt, worn by the dummy, is illustrated in fig. 6.

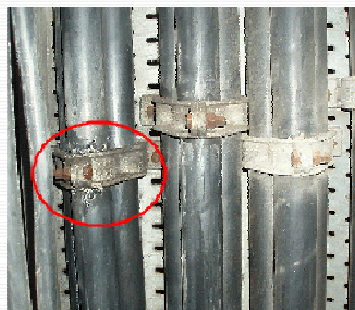
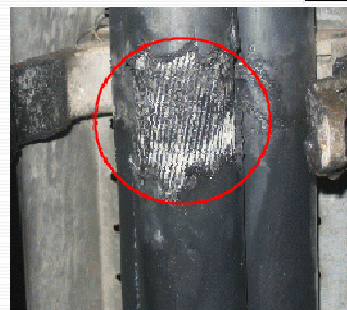
Detail description of spark
