**Bewertung der
Wirksamkeit des
Alterungsmanagements
von technischen
Einrichtungen in
deutschen Kernkraft-
werken**

Abschlussbericht zum Vorhaben
3608R01314

F. Michel
M. Elmas
U. Jendrich
H. Reck
D. Sayar
B. Schneider
R. Wenke

Oktober 2010

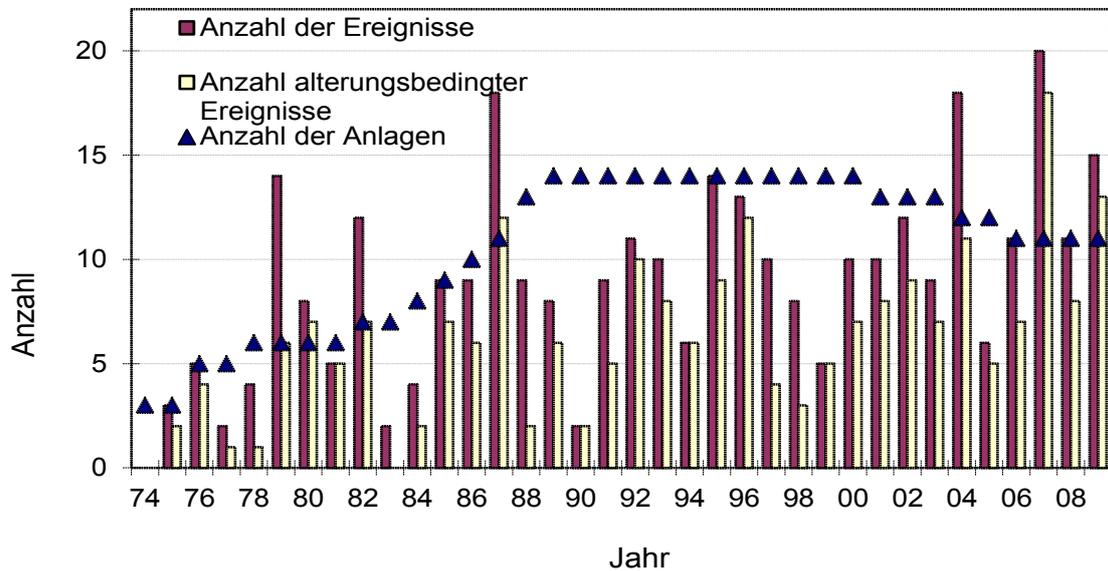
Bild 3.1.1-1 Jährlich gemeldete Fälle von Schäden an Rohrleitungen in deutschen Anlagen mit DWR (gesamter Datenbestand von 1974-2009)

Betrachtet man die Anzahl der Ereignisse an Rohrleitungen von DWR-Anlagen in Abhängigkeit des Ereignisjahres (**Bild 3.1.1-1**), so ist insbesondere seit dem Jahr 2002 – trotz konstanter bzw. abnehmender Anlagenzahl – eine tendenziell ansteigende Rate der gemeldeten Schäden, vor allem bei Rohrleitungen der Nukleartechnischen Hilfsanlagen (**Bild 3.1.1-2**) festzustellen. Zu berücksichtigen ist dabei die oben erwähnte Praxis der Sammelmeldungen und die von uns vorgenommene Aufteilung der Schadensfälle. Beispielsweise meldete das KKW Biblis-B 2007 mit einer Sammelmeldung (Block-Vork.-Nr.: 04/2007) elf beschädigte Rohrleitungen, neun davon aus dem Bereich der Nukleartechnischen Hilfsanlagen. Bei der Aufnahme in die Datenbank Kompass wurde diese Sammelmeldung, insbesondere aufgrund der unterschiedlichen Nennweiten der betroffenen Rohrleitungen, in mehrere Schadensfälle aufgeteilt.

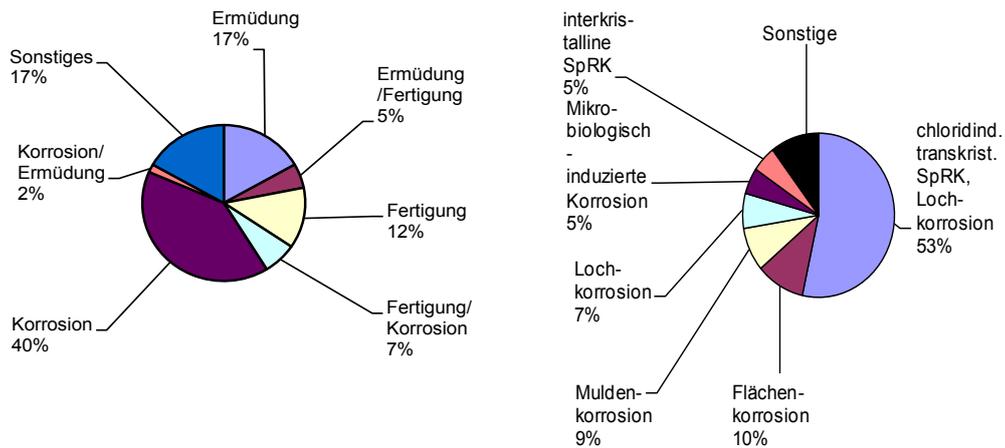
Bild 3.1.1-3 Ursachen der Schäden an Rohrleitungen der Nukleartechnischen Hilfsanlagen von deutschen Anlagen mit DWR Links: alle Ursachen, Rechts: Detaillierte Zusammensetzung der Kategorie „Korrosion“

Die Untersuchung der Schadensursachen (**Bilder 3.1.1-3 und -4**) verdeutlicht, dass alterungsrelevante Ereignisse an Rohrleitungen in erster Linie korrosionsbedingt sind. Hierbei spielt die chloridinduzierte transkristalline Spannungsrisskorrosion eine dominierende Rolle. In **Bild 3.1.1-4** sind alle von 1974 bis 2009 gemeldeten Schadensfälle an druckführenden Komponenten von deutschen Anlagen mit DWR und SWR infolge

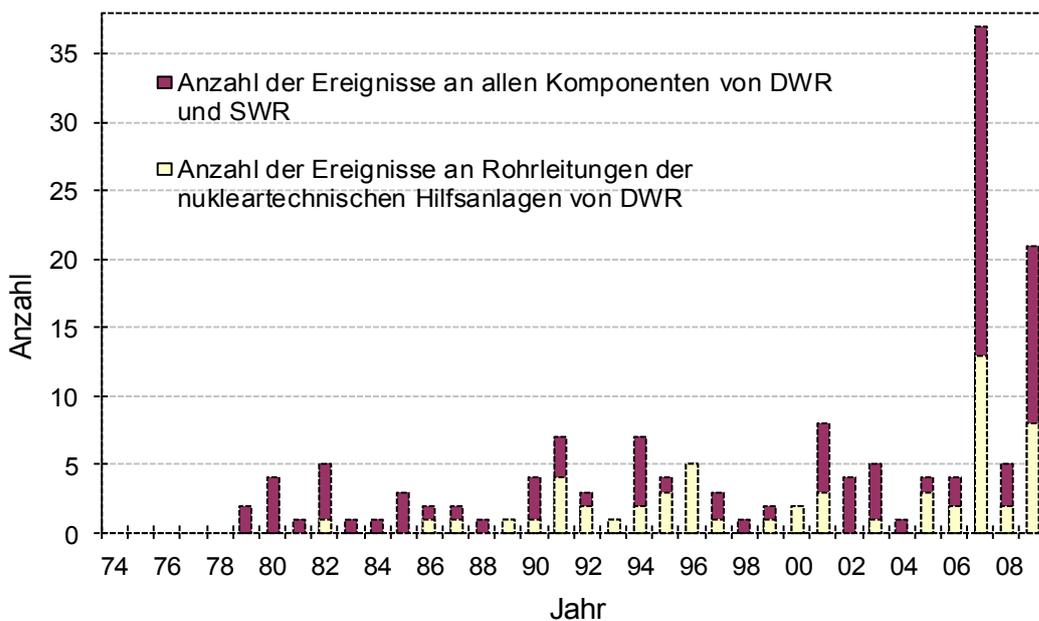
Bild 3.1.1-4 Jährlich gemeldete Schadensfälle an druckführenden Komponenten von deutschen Anlagen mit DWR und SWR infolge chloridinduzierter transkristalliner Spannungsrisskorrosion

chloridinduzierter transkristalliner Spannungsrisskorrosion dargestellt. In den letzten Jahren ist generell ein signifikanter Anstieg der Schadensrate zu erkennen.

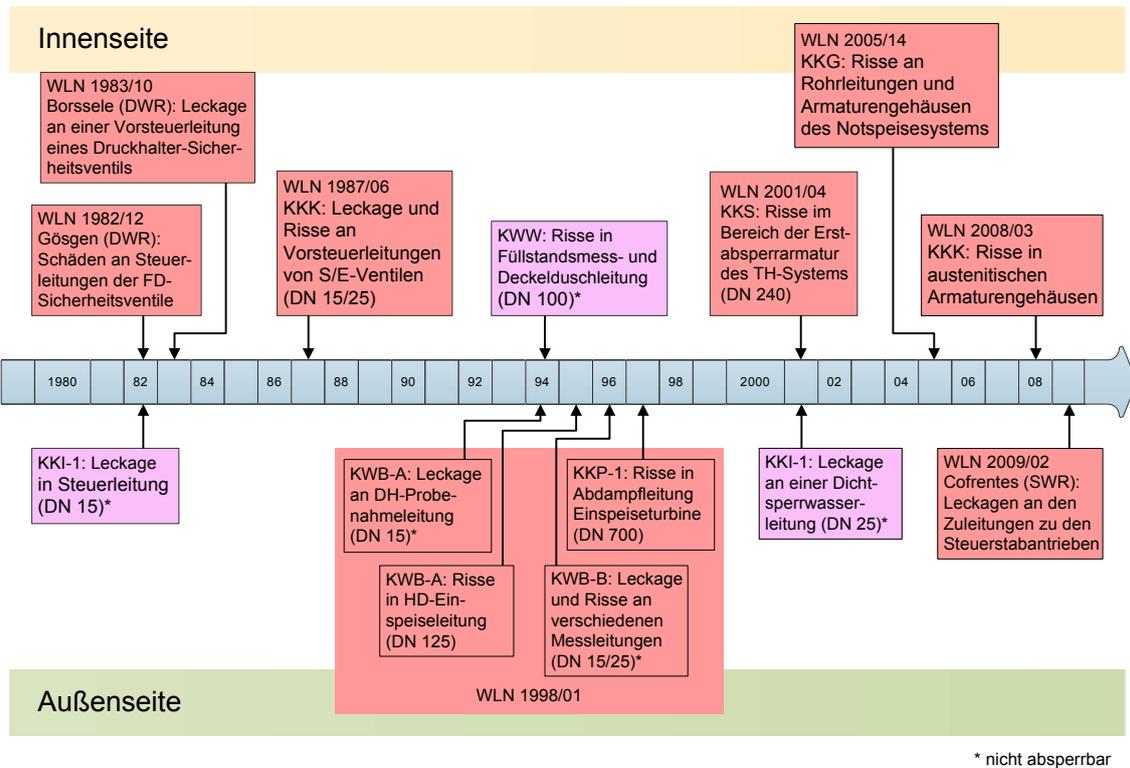
Bild 3.1.1-5 Überblick über ausgewählte sicherheitsrelevante Ereignisse infolge chloridinduzierter transkristalliner Spannungsrissskorrosion an austenitischen druckführenden Komponenten von Kernkraftwerken

Bild 3.1.1-5 gibt einen Überblick über ausgewählte sicherheitsrelevante Ereignisse infolge chloridinduzierter transkristalliner Spannungsrissskorrosion an aus austenitischen Chrom-Nickel-Stählen gefertigten druckführenden Komponenten in Kernkraftwerken, insbesondere zu solchen Ereignissen, die Weiterleitungsnachrichten zur Folge hatten. Dabei sind auch entsprechende Ereignisse im Ausland mit dargestellt. Die Bandbreite der Ereignisse umfasst sowohl Schäden an Rohrleitungsbereichen, die Bestandteil der druckführenden Umschließung sind oder unmittelbar daran anbinden (WLN 01/, als auch Schäden an druckführenden Komponenten anderer sicherheitstechnisch wichtiger Systeme (WLN 05e/. Darüberhinaus ist der Schädigungsmechanismus auch an drucklosen Bereichen von Armaturengehäusen beobachtet worden (WLN 08a/. Dabei gingen die Befunde sowohl von der Innenoberfläche (WLN 01/, WLN 05e/ und WLN 08a/) als auch von der Außenoberfläche (WLN 98/, WLN 09/) der Komponenten aus.

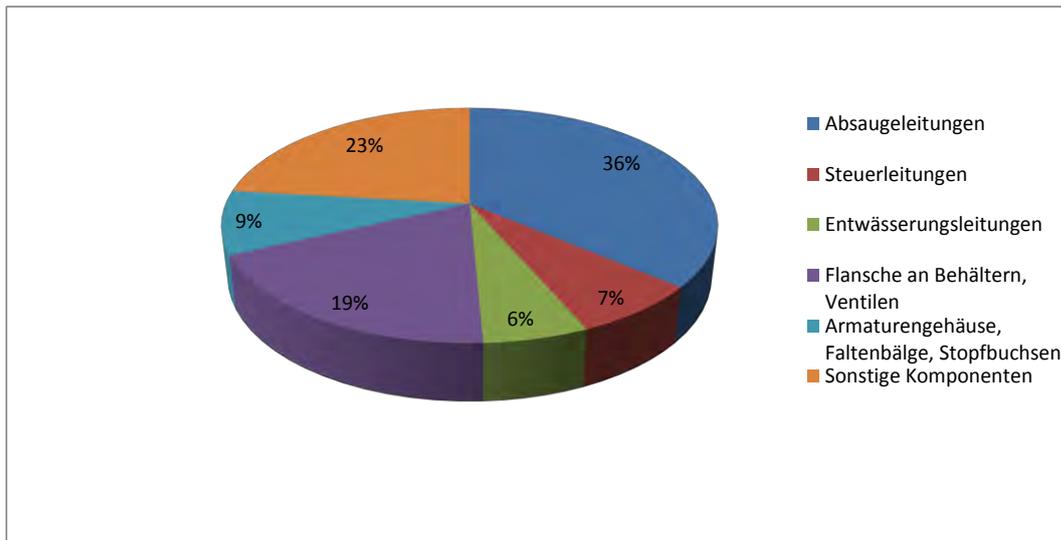
Bild 3.1.1-6 Zuordnung der gemeldeten Schadensfälle infolge von der Innenoberfläche ausgehender chloridinduzierter transkristalliner Spannungsrisskorrosion mit unbekannter Chloridquelle zu Bauteil- / Komponentengruppen

Für die Gruppe von Fällen aus **Tabelle 3.1.1-3** mit von den Innenoberflächen ausgehenden Schädigungen, bei denen die Herkunft der Chloride nicht bekannt ist, wurden von uns zusätzlich untersucht, welche Komponenten bzw. Bauteile betroffen waren. Das in **Bild 3.1.1-6** dargestellte Ergebnis zeigt, dass am häufigsten Absaugeleitungen und Flansche betroffen waren. Die Nennweiten der betroffenen Absaugeleitungen lagen dabei unter 25 mm. Die Flansche von Behältern und Ventilen, Armaturengehäuse, Faltenbälge und Stopfbuchsen sind entweder dickwandig oder liegen in Bereichen geringer Druckbeaufschlagung. Letzteres gilt auch für Entwässerungsleitungen.

Als besonders anfällig für transkristalline Spannungsrisskorrosion haben sich Bereiche mit stagnierenden Mediumbedingungen erwiesen, bei denen es durch wechselnde Trocknung und Befeuchtung zur Aufkonzentration von Chloriden kommen kann. Ein typisches Beispiel hierfür sind die seit Jahren zu beobachtenden Schäden an Leckagedetektionsleitungen der Deckeldichtung von Reaktordruckbehältern. Diese Leitungen dienen dazu, den Zwischenraum zwischen der inneren und äußeren Dichtung abzusaugen und dabei mögliche Leckagen der inneren Dichtung anzuzeigen. Die Leitungen haben im Normalfall leichten Unterdruck, sind aber wegen möglicher Leckagen gegen den Druck im Reaktordruckbehälter ausgelegt. Die Nennweiten betragen DN 15 oder DN 25 mm. Seit 1974 sind insgesamt 17 solcher Schadensfälle gemeldet worden. Betroffen waren sowohl Druck- als auch Siedewasserreaktoren. In der Mehrzahl der Fälle wurden wanddurchdringende Risse gefunden.

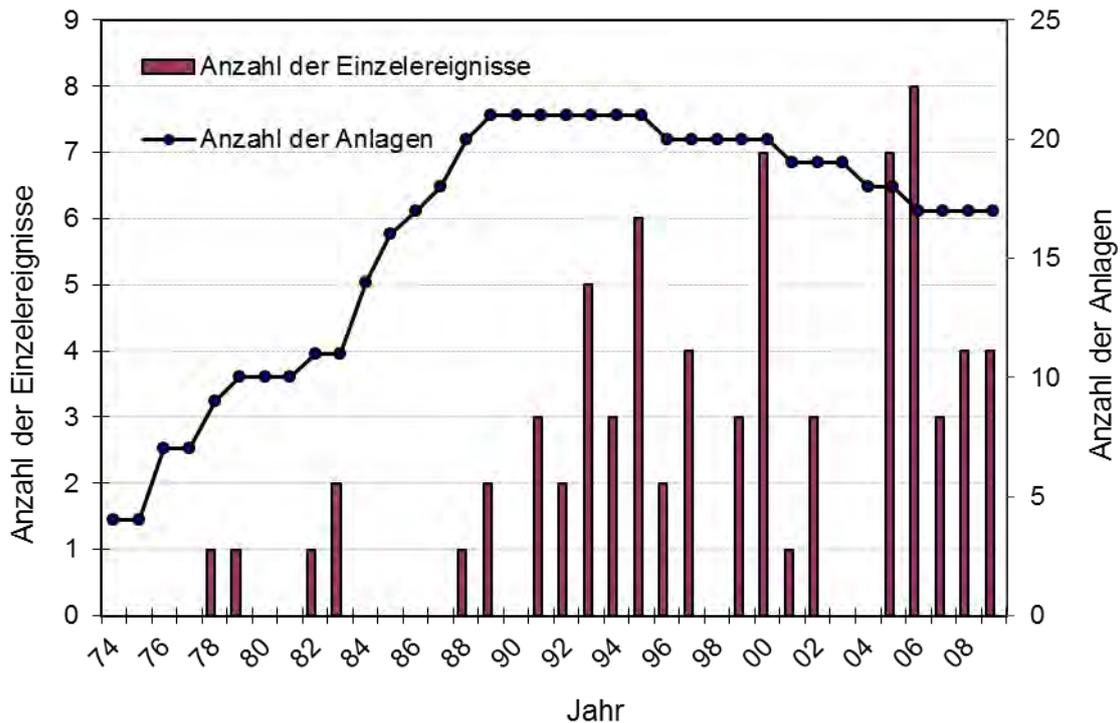
Bild 3.1.1-7 Anzahl der gemeldeten Schadensfälle an Rohrleitungen des gesicherten Nebenkühlwassersystems deutscher Anlagen mit LWR pro Kalenderjahr sowie Anzahl der im jeweiligen Kalenderjahr in Betrieb befindlichen Anlagen (1974-2009)

In **Bild 3.1.1-7** ist der zeitliche Verlauf von gemeldeten Schäden an Rohrleitungen des Nebenkühlwassersystems deutscher Anlagen im Zeitraum von 1974 bis 2009 sowie die Anzahl der im jeweiligen Jahr in Betrieb befindlichen Anlagen dargestellt.

Wie in **Bild 3.1.1-7** zu erkennen, ist bei Rohrleitungen des gesicherten Nebenkühlwassersystems ein Anstieg der Schadensmeldungen seit Beginn der 90er Jahre auf bis zu acht Ereignisse pro Jahr festzustellen. Hierbei waren die Ereigniszahlen stark ungleichmäßig auf die einzelnen Anlagen verteilt.

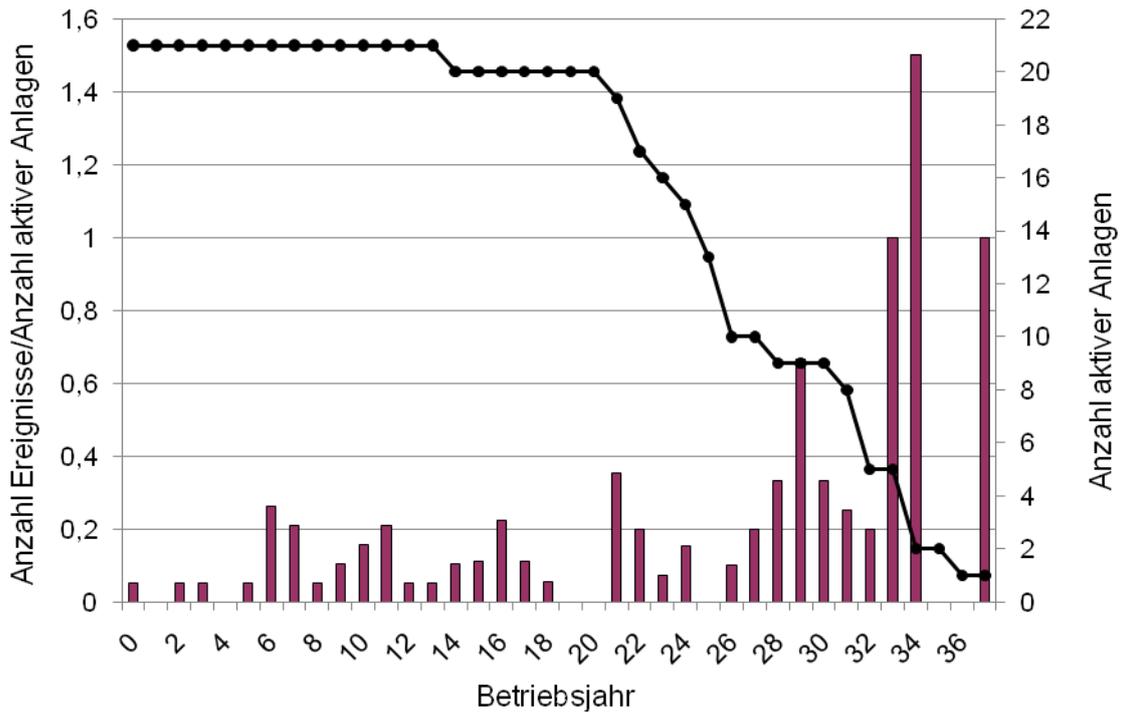
Bild 3.1.1-8 Anzahl der Schadensmeldungen an Rohrleitungen des gesicherten Nebenkühlwassersystems deutscher DWR und SWR Anlagen pro in Betrieb befindlicher Anlage in Abhängigkeit vom Betriebsjahr der betroffenen Anlage (1974-2009)

In **Bild 3.1.1-8** ist die Anzahl der Schadensmeldungen an Rohrleitungen des gesicherten Nebenkühlwassersystems deutscher Anlagen mit DWR und SWR pro in Betrieb befindlicher Anlage in Abhängigkeit vom Betriebsjahr der betroffenen Anlage dargestellt. Danach hat die Anzahl der Schadensfälle pro Anlage mit der Betriebszeit zugenommen. Zu beachten ist dabei, dass die Anzahl der in Betrieb befindlichen Anlagen mit zunehmender Betriebszeit signifikant abnimmt und damit die statistische Aussage-sicherheit eingeschränkt ist. Bei der überwiegenden Mehrzahl der Schäden handelte es sich um wanddurchdringende Schäden am Grundwerkstoff ferritischer Rohrleitun-gen. Die mehrheitlich mit Leckagen verbundenen Wanddurchdringungen waren größ- tenteils lochförmig und nur in geringerem Umfang rissartig.

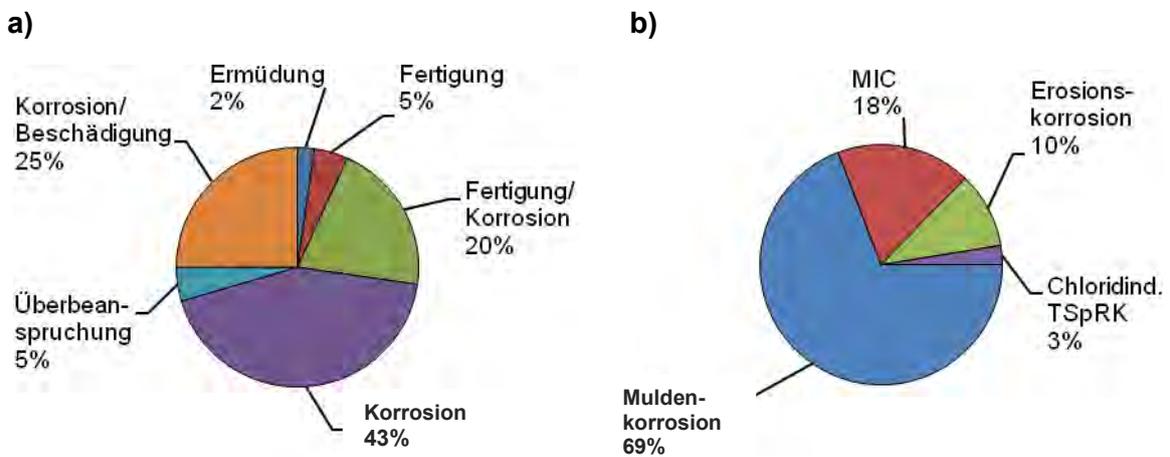
Bild 3.1.1-9 Ursachen bei gemeldeten Schadensfällen an Rohrleitungen des gesicherten Nebenkühlwassersystems in deutschen Anlagen mit DWR und SWR (1997-2009); a) Alle Ursachen, b) Detaillierte Zusammensetzung der Kategorie „Korrosion“

In **Bild 3.1.1-9** sind die gemeldeten Schadensfälle an Rohrleitungen des gesicherten Nebenkühlwassersystems in deutschen Anlagen nach Ursachen aufgeschlüsselt. Wie zu erkennen, stellten Langzeitschäden infolge Korrosion den dominierenden Anteil. Ereignisse mit Korrosionsbeteiligung erfolgten hauptsächlich aufgrund von Muldenkorrosion (69%) und mikrobiologisch induzierter Korrosion (ca. 18%). Korrosionsbegünstigend wirkten sich vielfach Vorschäden aus, die entweder bereits während des Fertigungsprozesses oder aber durch mechanische Einwirkungen während des Betriebs eingebracht wurden. Bei den Vorschäden handelte es sich überwiegend um Beschichtungsschäden.

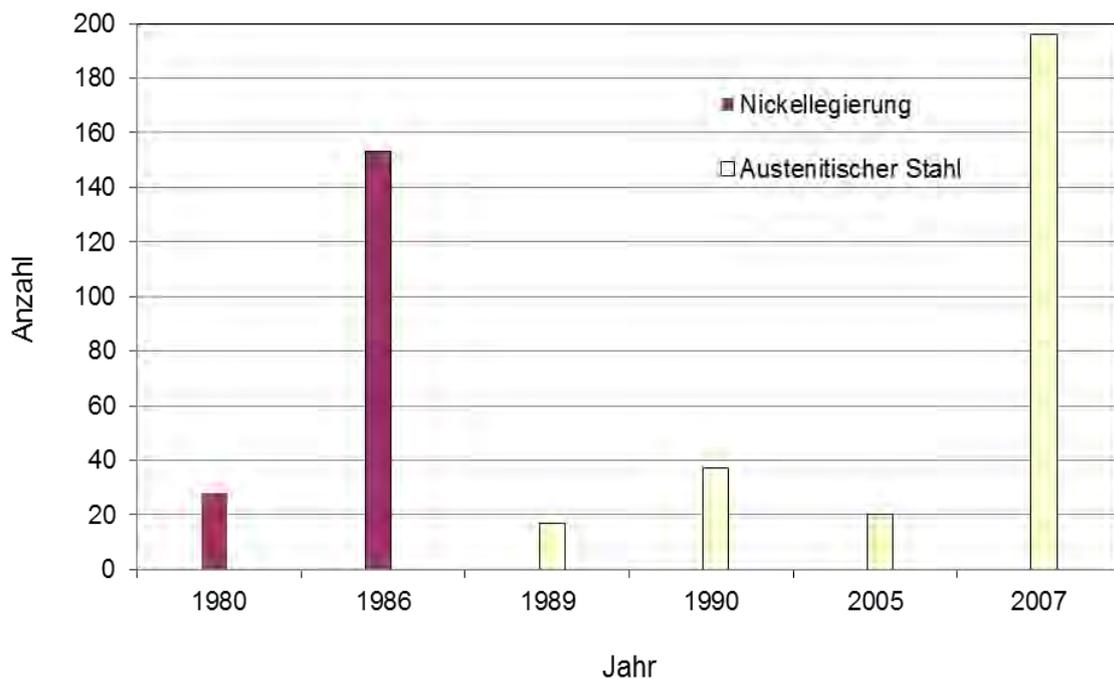
Bild 3.1.1-10 Anzahl gemeldeter Schäden an Kernbehälter- und Kernumfassungsschrauben deutscher Anlagen mit DWR (1973-2009)

Die betroffenen Schrauben (M12 und M16) waren überwiegend vom Typ Sternkopf. Bei den Befunden handelte es sich hauptsächlich um Rissanzeigen im Bereich des Schraubenkopfes bzw. im Übergangsbereich Schraubenkopf / Schraubenschaft. Teilweise war bei den M12-Schrauben eine Beeinträchtigung der Tragfähigkeit nicht auszuschließen. Die Integrität und Funktion der Struktur des Kernbehälters und der Kernumfassung war jedoch aufgrund der geringen Zahl der beschädigten Schrauben sowie ihrer unregelmäßig auf den Umfang bzw. Ebenen des Kernbehälters / der Kernumfassung verteilten Positionen in keinem Fall gefährdet.

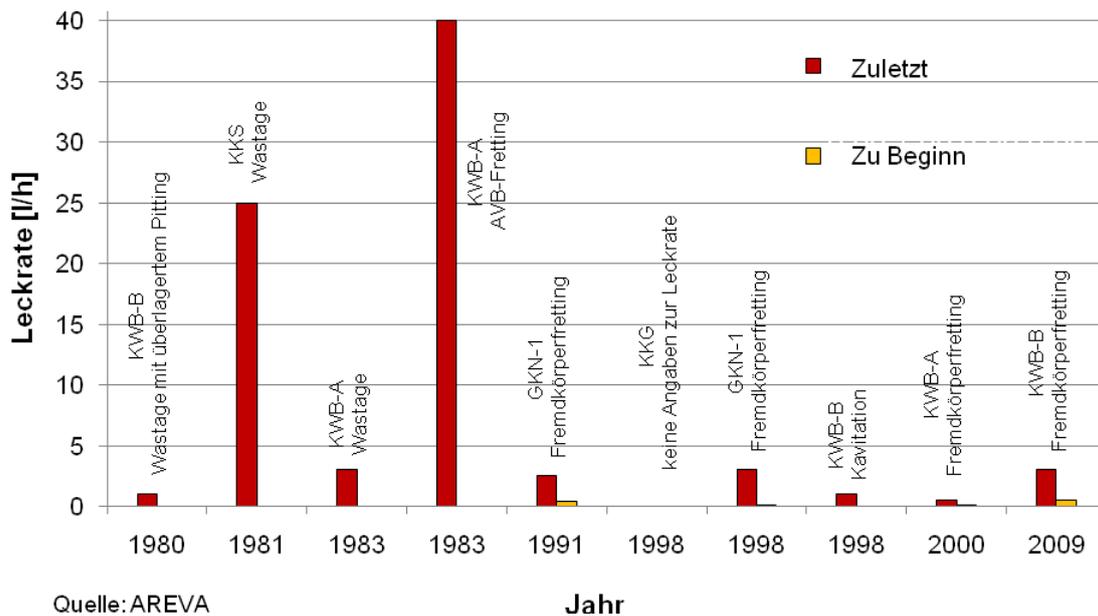
Bild 3.1.1-12 Leckrate bei wanddurchdringenden Schäden an Dampferzeugerheizrohren aus Incoloy 800 von deutschen Siemens DWR-Anlagen (1980-2009)

Die Anzahl der Heizrohrverschleißungen von Dampferzeugerheizrohren in deutschen DWR-Anlagen ist im Vergleich zur Gesamtzahl der Heizrohre pro Anlage (ca. 12000 - 16000) sehr gering (**Bild 3.1.1-11**). Hierbei waren die Schäden nur in wenigen Fällen wanddurchdringend, wobei auch die dadurch bedingten Leckraten gering waren (**Bild 3.1.1-12**).

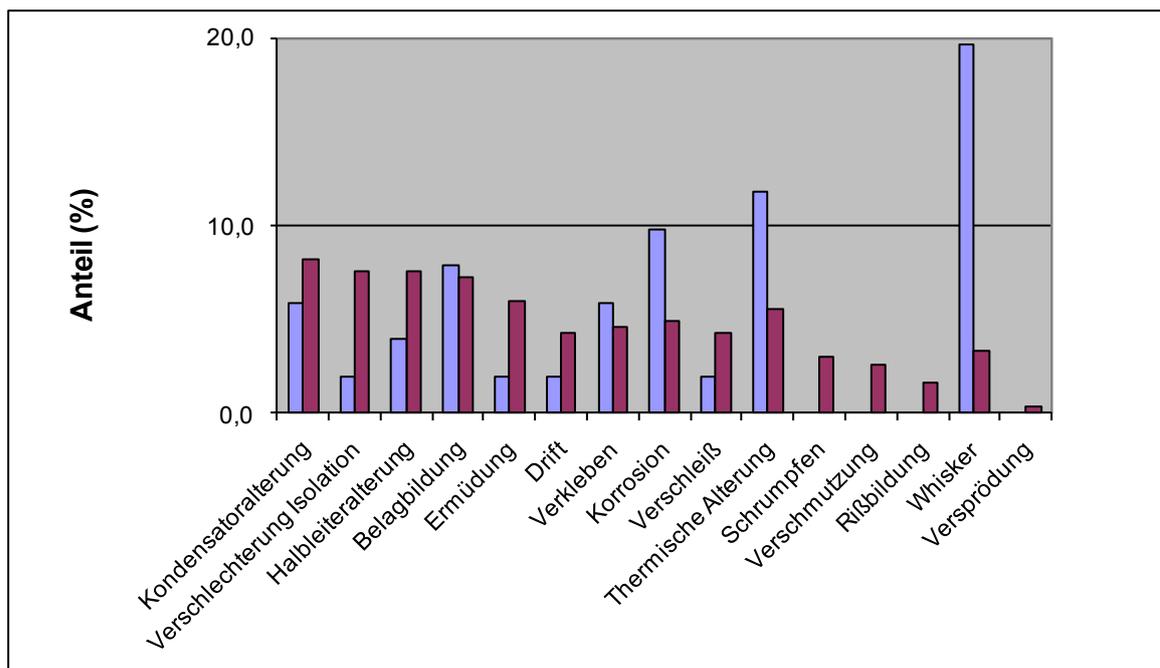
Bild 3.1.3-3 Beitrag verschiedener Schädigungsmechanismen zum alterungsbedingten Ausfall elektro- und leittechnischer Einrichtungen im langjährigen Durchschnitt (rot) und für die letzten sechs Jahre (blau)

Der Beitrag verschiedener Schädigungsmechanismen an der Gesamtzahl alterungsbedingter Ereignisse ist in Bild 3.1.3-3 im langjährigen Durchschnitt und für die letzten sechs ausgewerteten Jahre dargestellt.

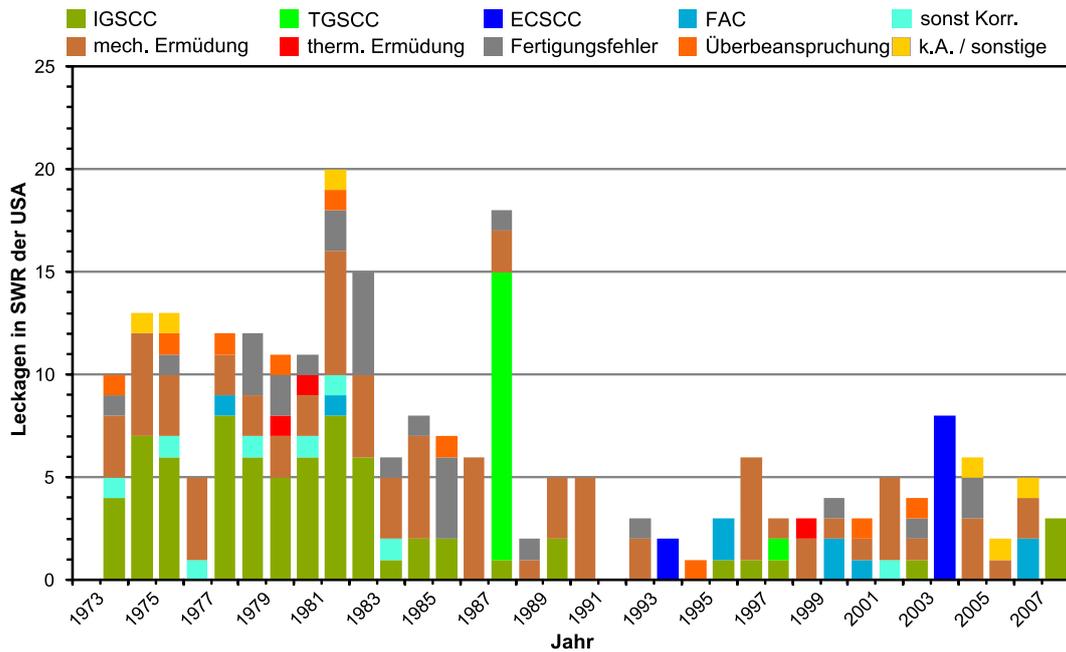
Bild 3.2.2-2 Leckereignisse an Rohrleitungen (Class 1 und 2) US-amerikanischer SWR-Anlagen nach Schädigungsmechanismen

Bei SWR-Anlagen (s. **Bild 3.2.2-2**) haben Schädigungen durch interkristalline Spannungsrisskorrosion (IGSCC) bis ca. 1987 einen Großteil der Leckereignisse verursacht. Diese Ereignisse betrafen Rohrleitungen aus unstabilierten Chrom-Nickel-Stählen und sind gehäuft zwischen 1973 und 1983 aufgetreten. Ihre Anzahl hat sich danach signifikant verringert, einzelne Leckagen infolge dieses Mechanismus sind aber auch in den letzten Jahren aufgetreten. Dieser Effekt ist jedoch wegen der Verwendung stabilierteter Chrom-Nickel-Stähle auf deutsche Anlagen nicht übertragbar, bei denen Anfang der 90er Jahre Rissbildungen im Bereich von nicht optimal ausgeführten Schweißnähten bei zerstörungsfeien Prüfungen entdeckt wurden. Die deutliche Abnahme der Anzahl an Leckereignissen in den USA nach 1987 zeigt, dass wirksame Maßnahmen ergriffen wurden, um diesen Schädigungsmechanismus weitgehend zu unterbinden oder aber so frühzeitig festzustellen, dass Leckagen vermieden werden konnten. Andere Schädigungsmechanismen sind ebenso unregelmäßig verteilt wie bei US-amerikanischen DWR-Anlagen.

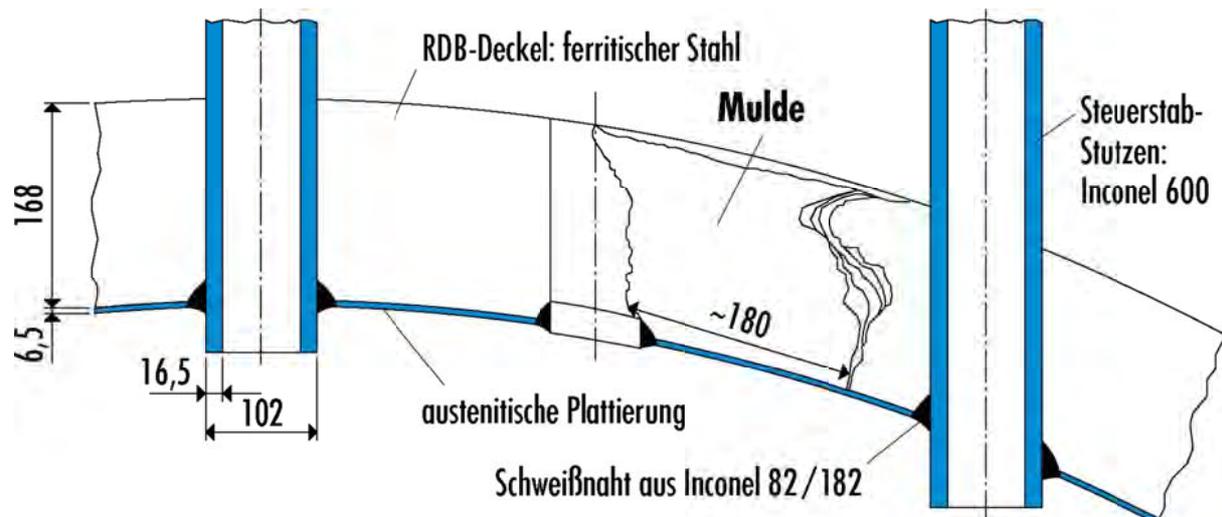
Alle diese Risse waren knapp unterhalb der Schweißnaht von außen gestartet und nach oben gewachsen. Die wanddurchdringenden Risse erstreckten sich bis zur Oberkante der Schweißnaht oder darüber. Die längsten Risse befanden sich in den Stutzen Nr. 2 und 3. Sie waren auf einer Länge von etwa 100 mm wanddurchdringend, wovon sich etwa 25 bzw. 30 mm oberhalb der Schweißnaht erstreckten. An Stutzen Nr. 2 wurde auch eine in Umfangsrichtung verlaufende Anzeige oberhalb der Schweißnaht gefunden. Auch diese Anzeige startete von außen, erreichte jedoch nur eine Tiefe von 50 % der Wanddicke /AIT 02/.
