Fukushima Daiichi 11. März 2011

Unfallablauf | Radiologische Folgen

2. Auflage 2013

Gesellschaft für Anlagen- und Reaktorsicherheit (GRS) mbH

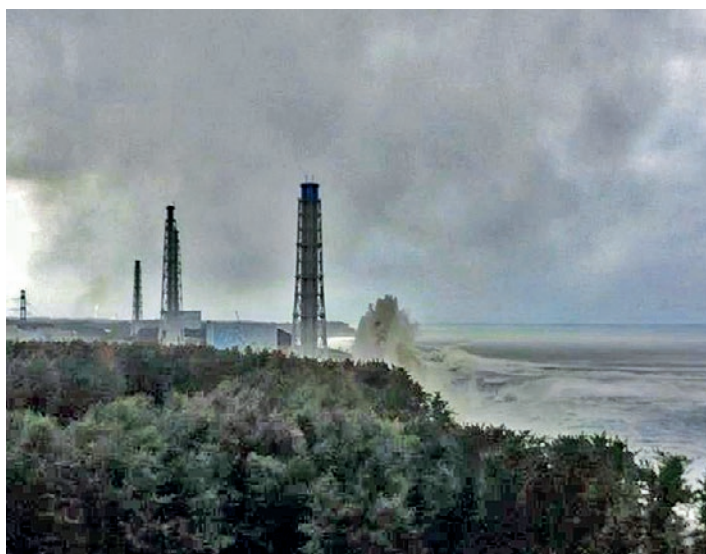
Abb. 3.2: Von einer Überwachungskamera aufgenommenes Bild einer Tsunami-Welle (Bildmitte, rechts neben dem Abgaskamin), die sich beim Auftreffen auf den Standort auftürmt. Zwischen den beiden Abgaskaminen ist der obere Teil des Reaktor Gebäudes von Block 4 mit einer Höhe von über 40 Metern erkennbar (Quelle: TEPCO).

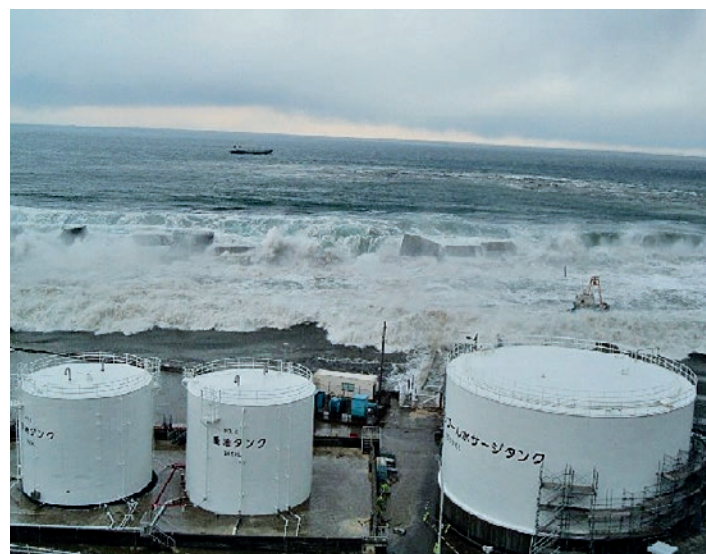
Abb. 3.3: Beginn der Überflutung des Anlagengeländes, aufgenommen von einer Überwachungskamera. Aus späteren Luft- und Satellitenaufnahmen wurde ersichtlich, dass einige Tanks (in diesem Fall zwei Dieselvorrattanks und ein Kühlwasserbehälter) von der Art der hier gezeigten durch den Tsunami zerstört bzw. von ihrem ursprünglichen Standort weggerissen und landeinwärts getragen wurden (Quelle: TEPCO).

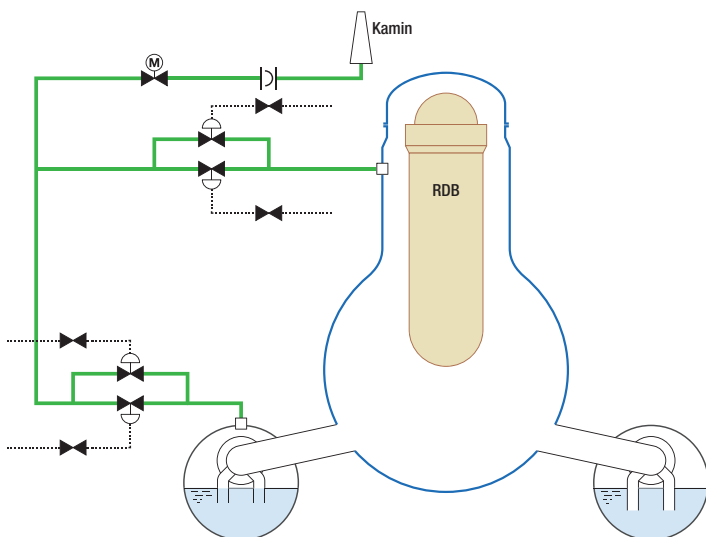
Abb. 3.10: Schematische Darstellung des Ventingsystems.

Darüber hinaus ist es möglich, bei Stör- und Unfällen den Druck im Containment über ein Druckentlastungssystem (auch als Ventingsystem bezeichnet, ► Abb. 3.10) zu begrenzen, um ein Überdruckversagen durch langzeitigen Druckanstieg zu verhindern. Spezielle Entlastungsleitungen sind sowohl an die Druckkammer als auch an den Gasraum der Kondensationskammer angeschlossen. Die Ventile werden ebenfalls pneumatisch angesteuert. Zur Betätigung der Ventile werden nicht-federbelastete Magnetvorsteuerventile eingesetzt. Das bedeutet, dass diese, im Unterschied zu den S/E-Ventilen, mit Hilfe von Druckluft über eine Gleichstromversorgung geöffnet und geschlossen werden und nicht bei einem Maximaldruck selbsttätig öffnen können. Zusätzlich zu den pneumatisch gesteuerten Ventilen muss für eine Druckentlastung ein weiteres, motorgesteuertes Ventil geöffnet werden, das sich zwischen den o. g. Ventilen und dem Abgaskamin befindet. Zwischen dem motorgesteuerten Ventil und dem Abgaskamin befindet sich die sogenannte Berstscheibe. Diese birst bei einem bestimmten Druck und verhindert, dass es im Fall einer fehlerhaften Öffnung der Ventile unterhalb dieses Drucks zu einer ungewollten Druckentlastung kommt. Der Vorgang der Druckentlastung wird auch als *Venting* bezeichnet. Dabei wird das Gasgemisch (d. h. im wesentlichen Stickstoff und Wasserdampf, aber auch Wasserstoff und radioaktive Stoffe), nahezu ungefiltert über den Abgaskamin in die Atmosphäre abgegeben. Damit ist im Fall eines Kernschadens zwangsläufig auch eine Freisetzung radioaktiver Stoffe verbunden. Die Blöcke 1 und 2 sowie die Blöcke 3 und 4 teilen sich jeweils einen Abgaskamin, in welchen das Ventingsystem mündet.

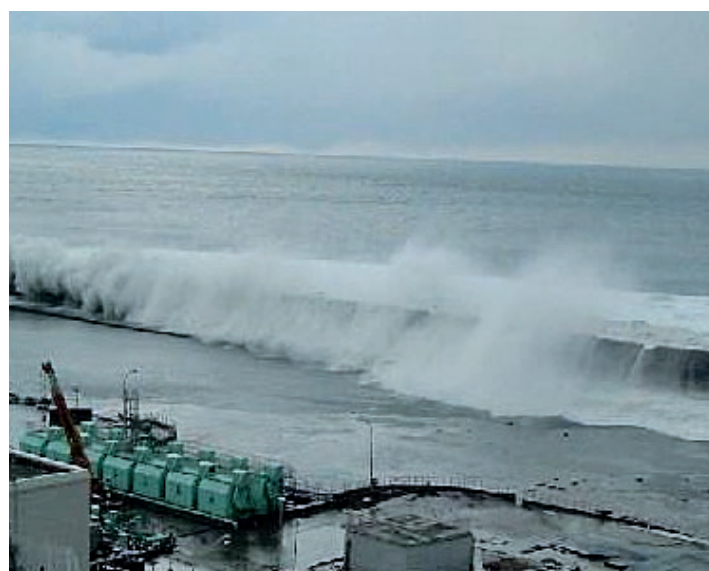
Abb. 3.12: Überflutung des seeseitigen Teils des Anlagengeländes durch erste Tsunamiwellen, aufgenommen durch eine Überwachungskamera (Quelle: TEPCO).

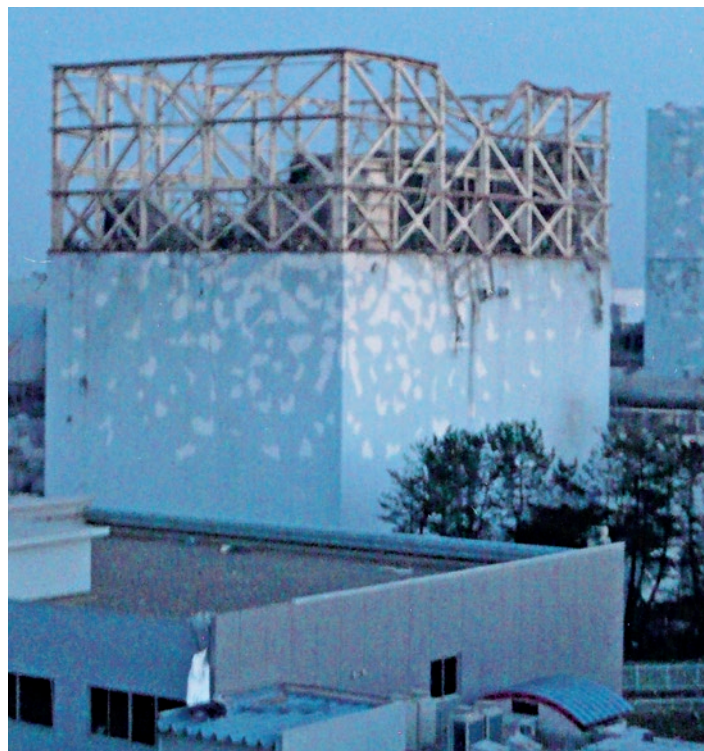
Abb. 3.14: Reaktorgebäude des Blocks 1 nach der Explosion am 13. März. 2011 (Quelle: TEPCO).

Die Evakuierung der Bevölkerung/des Anlagenpersonals war gegen 9:00 Uhr soweit fortgeschritten, dass mit der Druckentlastung des Containments begonnen werden konnte. Aufgrund des Ausfalls der Energieversorgung sollten Ventile des Ventingsystems (► Kap. 3.2.1) manuell geöffnet werden. Das motorbetriebene Ventil wurde zu etwa 25 % geöffnet. Die in der Nähe der Kondensationskammer befindlichen pneumatisch gesteuerten Ventile konnten hingegen wegen der dort herrschenden hohen Strahlenbelastung nicht manuell geöffnet werden. Ab 14:00 Uhr wurde ein mobiler Druckluftkompressor an die Steuerung der pneumatischen Ventingventile angeschlossen und gestartet, um die Ventile zu öffnen. Gegen 14:30 Uhr wurde dann ein Druckabfall im Containment beobachtet. Ob dieser Druckabfall durch den Versuch, die Ventile zu öffnen, hervorgerufen wurde oder durch eine erneute Undichtigkeit des Containments, ist nicht bekannt. Im Folgenden wurde ein Druckabfall im Sicherheitsbehälter von 7,5 bar auf 5,8 bar beobachtet. Etwa eine Stunde nach der Druckentlastung ereignete sich eine Explosion im oberen Bereich des Reaktorgebäudes (d. h. auf Höhe der Gebäudeebene, die von der Stahlgerüstkonstruktion umgeben ist). Es handelte sich dabei vermutlich um die Explosion eines Gemischs aus dem Sauerstoff, der in der Raumluft dieses Gebäudeteils vorhanden war, und Wasserstoff, der bei hohen Temperaturen im Kern durch eine Zirkon-Wasser-Reaktion gebildet wurde. NISA und TEPCO vermuten, dass sich der Wasserstoff durch Leckagen des Containments im oberen Teil des Reaktorgebäudes ansammeln konnte. Es bleibt aber letztendlich unklar, ob tatsächlich eine Undichtigkeit im Containment oder Leckagen im Ventingsystem für die Wasserstoffansammlung verantwortlich waren.

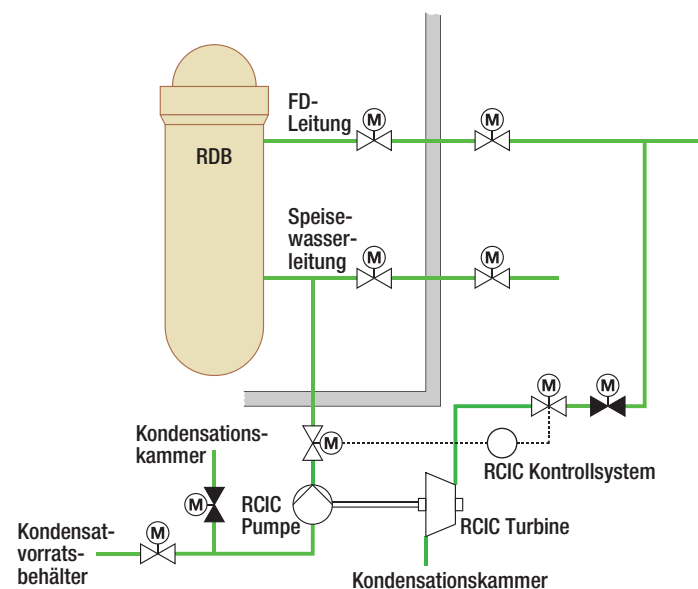
Abb. 3.18: Schematische Darstellung des Nachspeisesystems (Reactor Core Isolation Cooling System, RCIC).

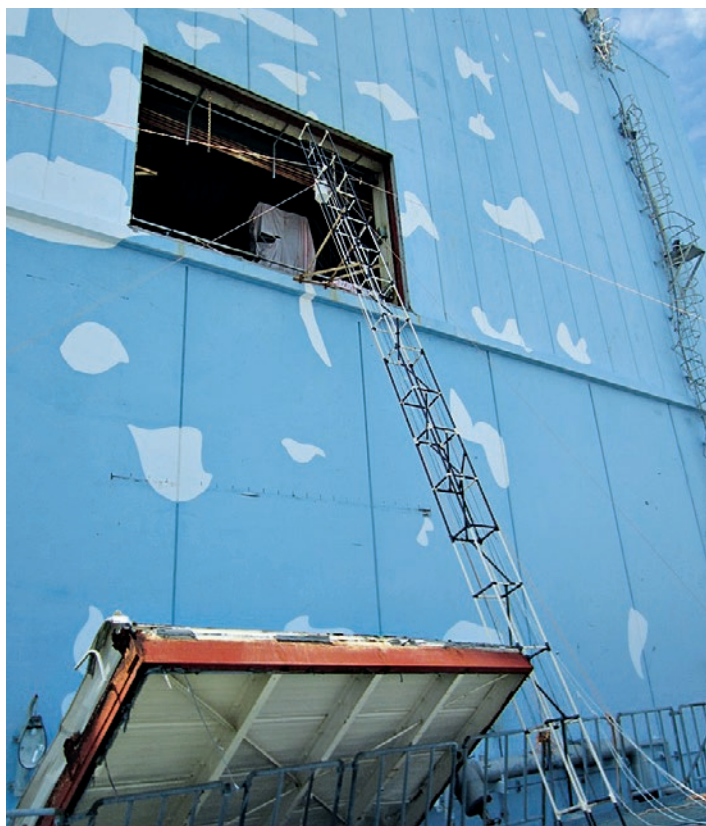
Abb. 3.20: Öffnung im Reaktorgebäude 2 (sog. »blowout panel«), die möglicherweise eine Ansammlung von Wasserstoff und damit eine Explosion verhindert hat (Quelle: TEPCO).

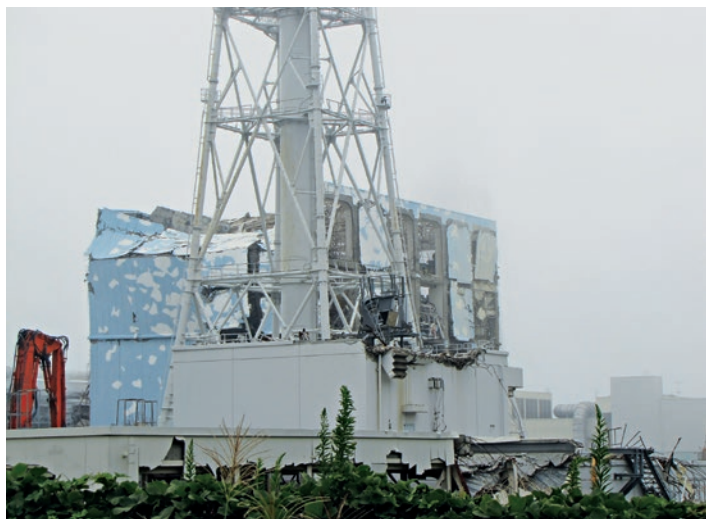
Abb. 3.29: Der durch eine Explosion stark beschädigte Block 4 (Quelle: TEPCO).

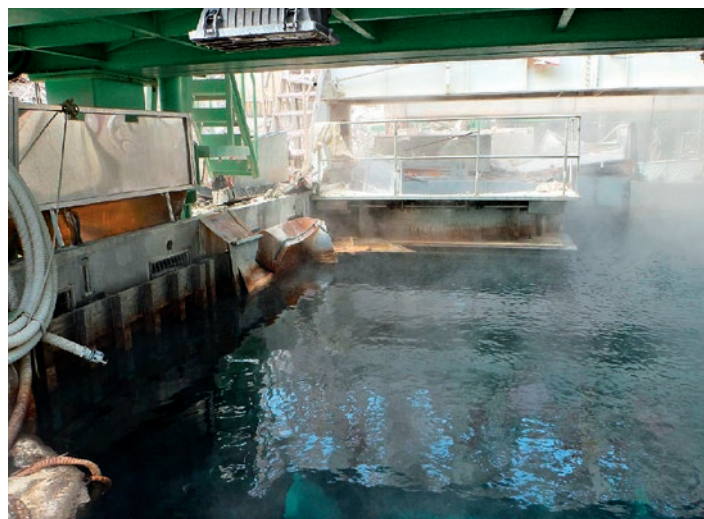
Abb. 3.32: Blick auf das Brennelementlagerbecken von Block 4 (aufgenommen am 29. Juni 2011) (Quelle: TEPCO).

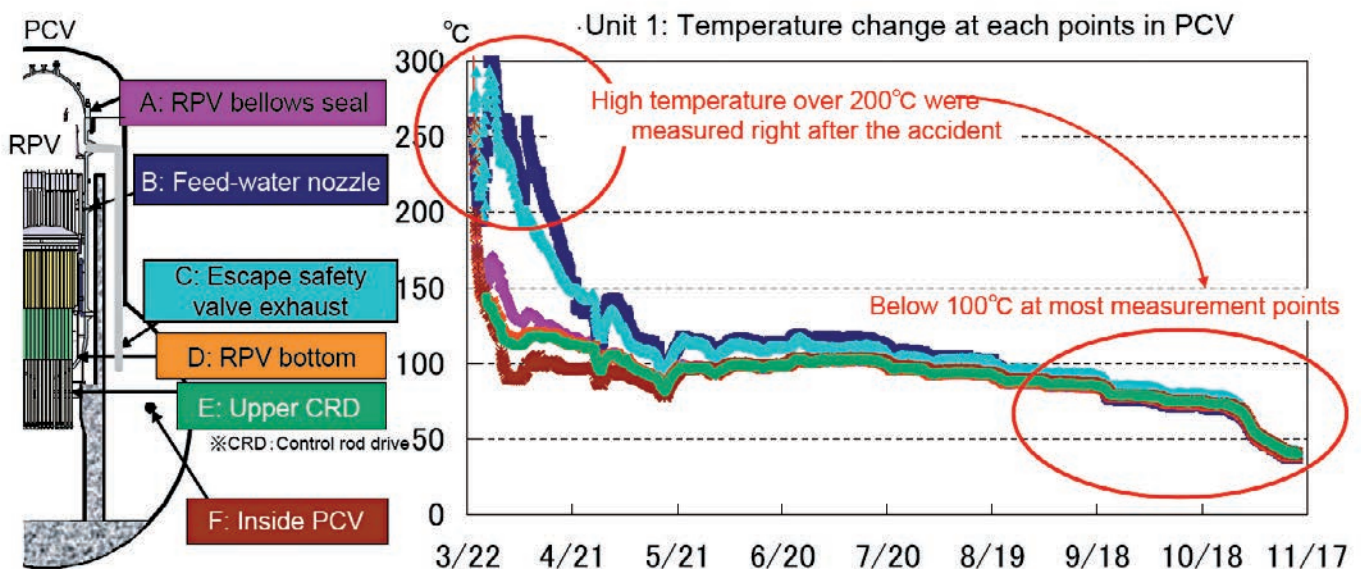
Abb. 4.3: Temperaturentwicklung innerhalb des Reaktordruck- und Sicherheitsbehälters für Block 1 (Quelle: TEPCO) [4].

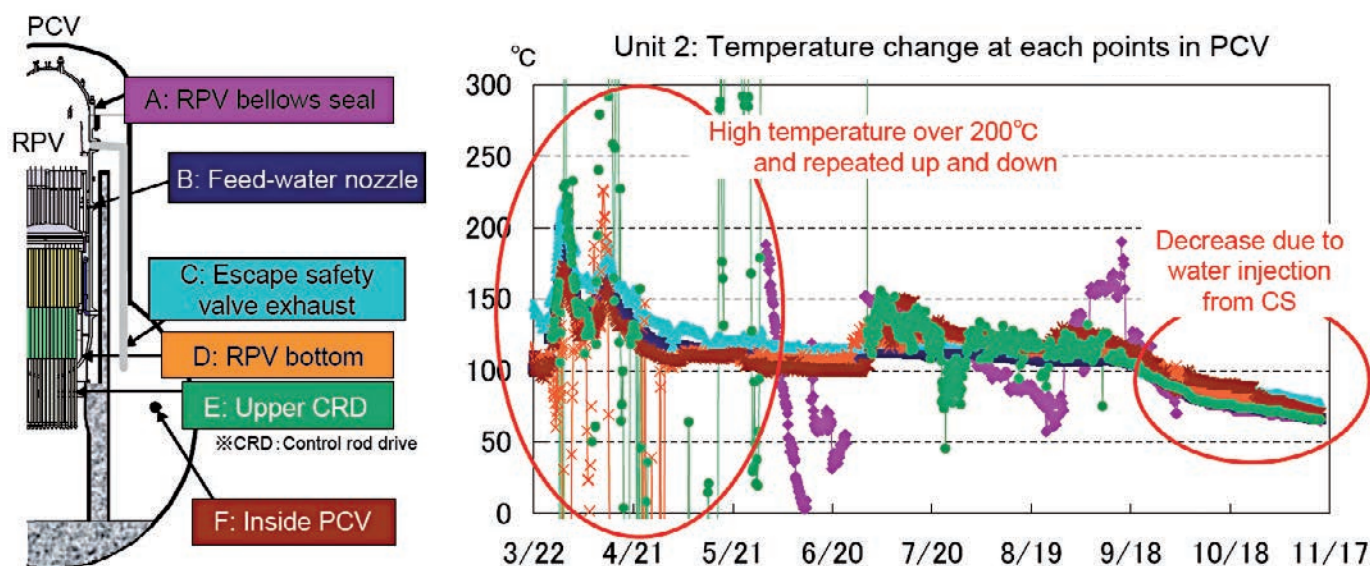
Abb. 4.4: Temperaturentwicklung innerhalb des Reaktordruck- und Sicherheitsbehälters für Block 2 (Quelle: TEPCO) [4].

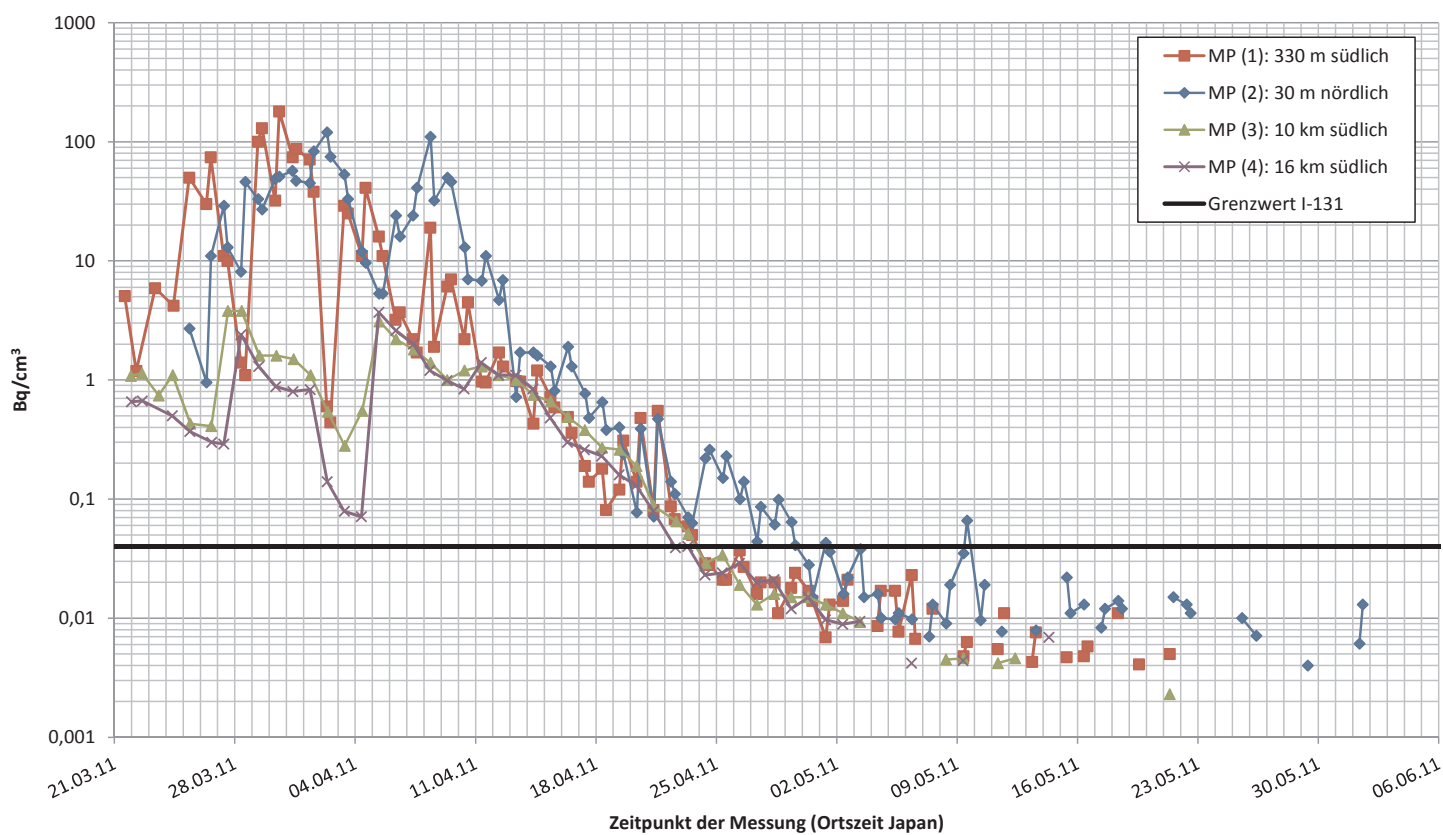
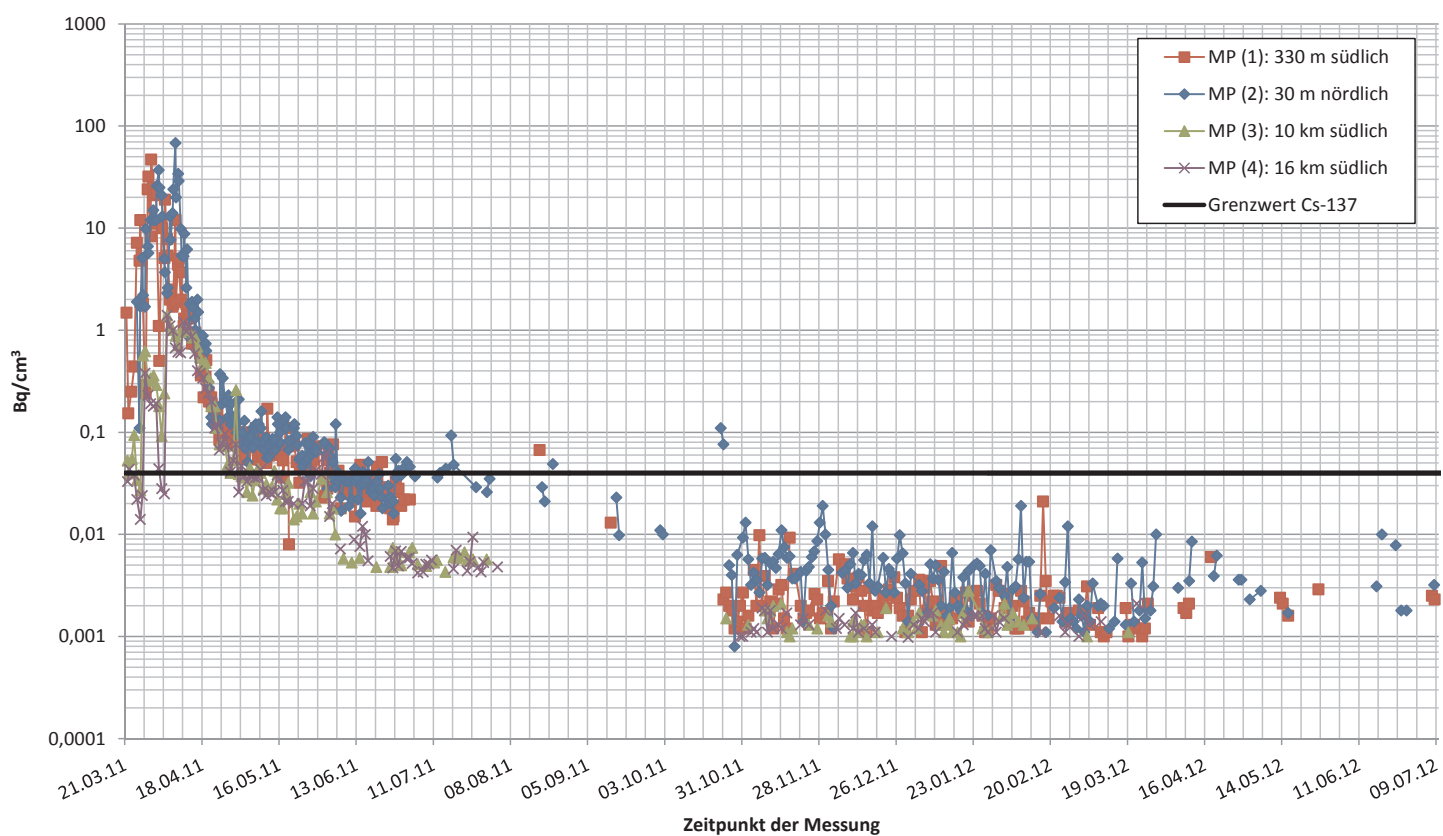
Abb. 5.2: Messdaten zur Kontamination von Seewasser mit Jod-131 (oben) und Cäsium-137 (unten) an vier Messpunkten entlang der Küste in Standortnähe. Seit Juni 2011 wird an den Messpunkten aufgrund der kurzen Halbwertszeit von 8 Tagen kein Jod-131 mehr nachgewiesen. Im Herbst 2011 wurde auf ein empfindlicheres Messverfahren umgestellt, so dass Cäsium wieder in einem geringeren Konzentrationsbereich nachgewiesen werden konnte (Datenquelle: TEPCO).

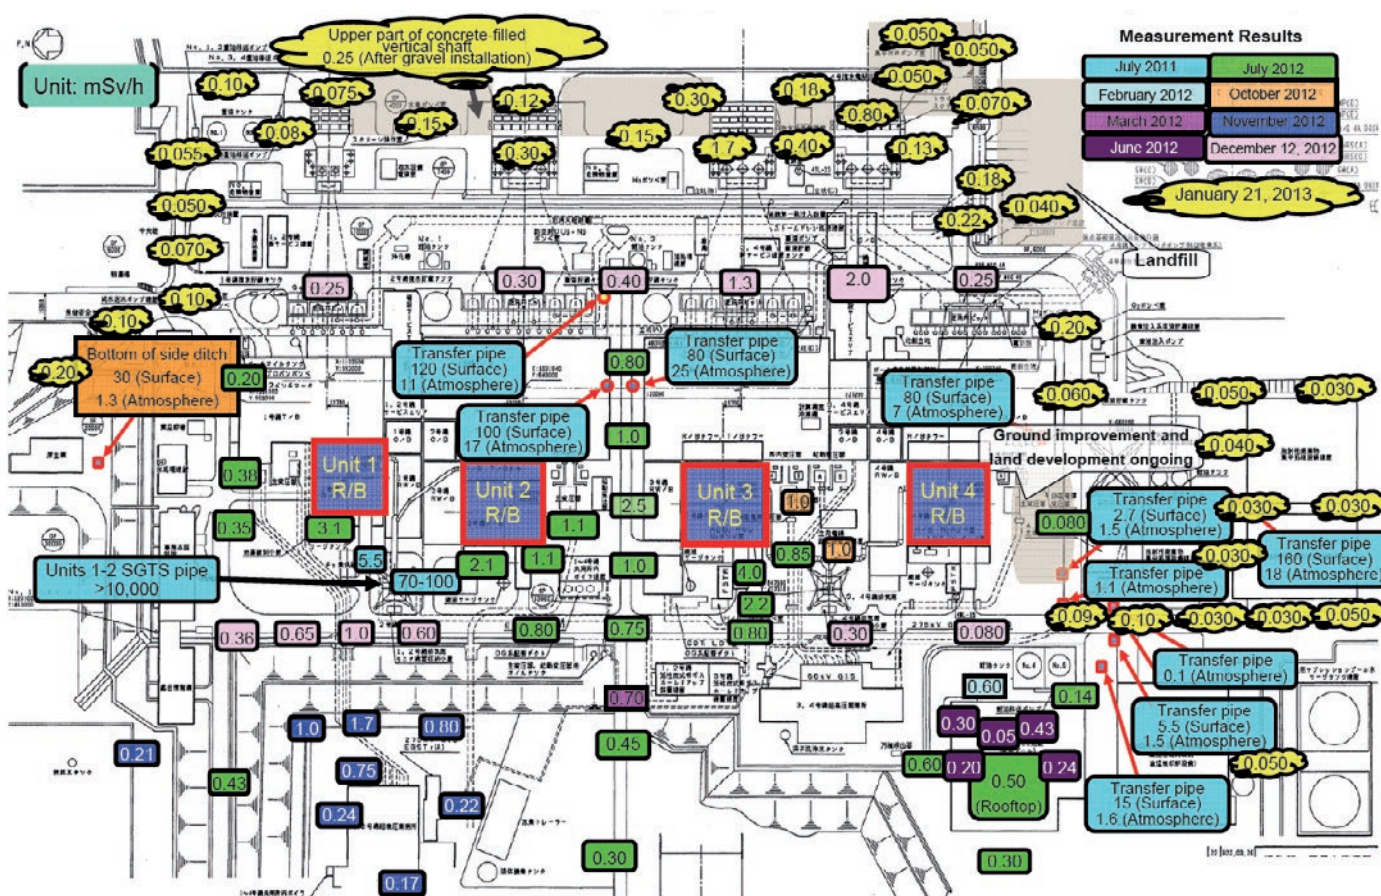
Abb. 5.5: Gemessene Ortsdosisleistung an verschiedenen Punkten des Anlagengeländes in mSv pro Stunde (Quelle: TEPCO, Stand: 21. Januar 2013).

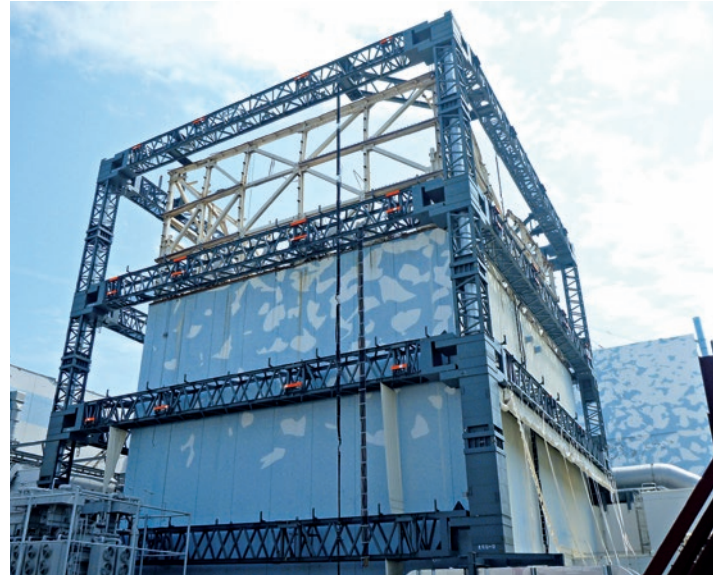
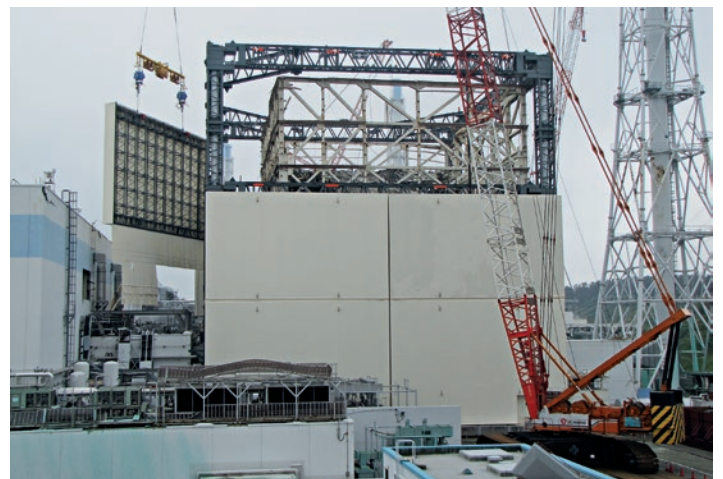
Abb. 6.8: Phasen der Errichtung der Einhausung um das Reaktor Gebäude von Block 1 (Quelle: TEPCO).
