# **Fukushima Daiichi** **11. März 2011**

## **Unfallablauf | Radiologische Folgen**

**3. Auflage 2014**

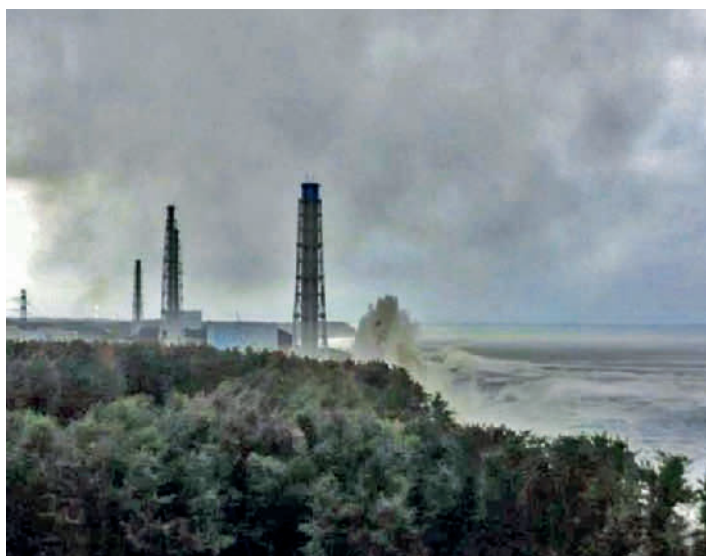
**Abb. 3.2:** Von einer Überwachungskamera aufgenommenes Bild einer Tsunami-Welle (Bildmitte, rechts neben dem Abgaskamin), die sich beim Auftreffen auf den Standort aufbaut. Zwischen den beiden Abgaskaminen ist der obere Teil des Reaktorgebäudes von Block 4 mit einer Höhe von über 40 Metern erkennbar (Quelle: TEPCO).

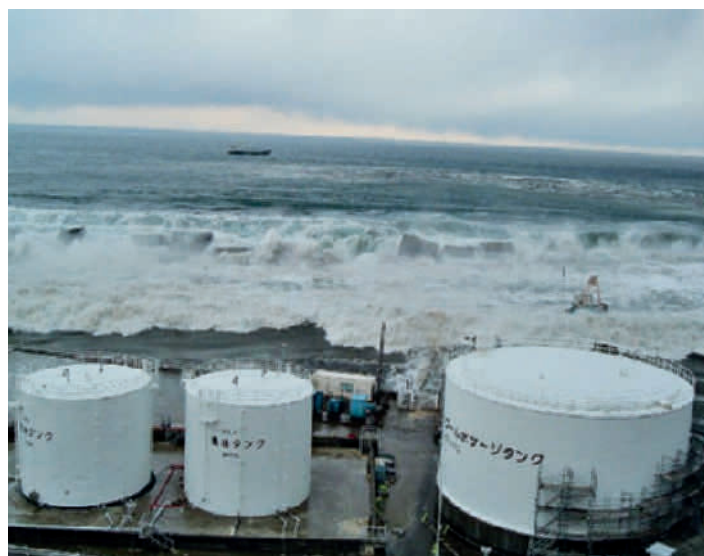
**Abb. 3.3:** Beginn der Überflutung des Anlagengeländes, aufgenommen von einer Überwachungskamera. Aus späteren Luft- und Satellitenaufnahmen wurde ersichtlich, dass einige Tanks (in diesem Fall zwei Dieselvorratstanks und ein Kühlwasserbehälter) von der Art der hier gezeigten durch den Tsunami zerstört bzw. von ihrem ursprünglichen Standort weggerissen und landeinwärts getragen wurden (Quelle: TEPCO).

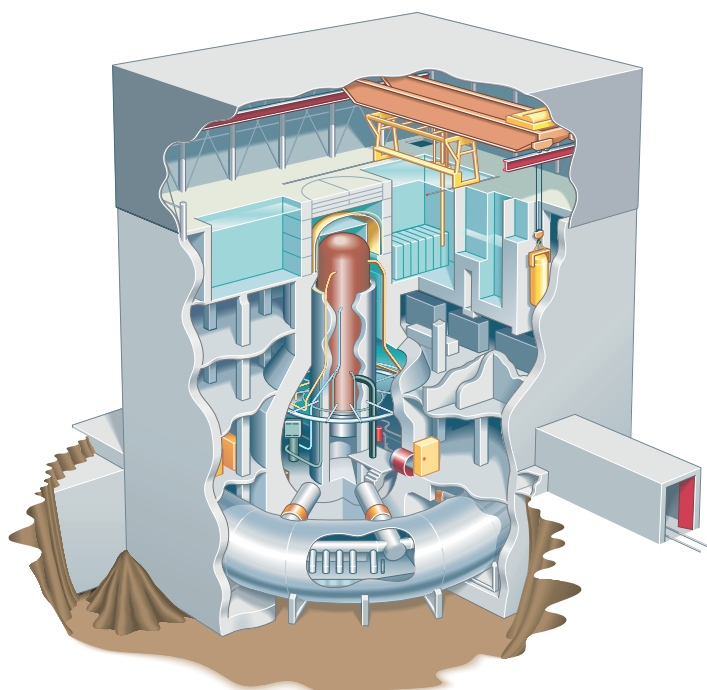
**Abb. 3.4:** Vereinfachte Darstellung des Reaktorgebäudes mit einem Mark I – Containment (Quelle: NRC/ überarbeitet durch GRS).

Der Aufbau eines Siedewasserreaktors vom Typ GE Mark I ist in den ► Abb. 3.4 und 3.5 schematisch dargestellt. Das Reaktorgebäude besteht in seinem unteren Teil aus einer massiven Stahlbetonkonstruktion. Während die inneren baulichen Strukturen wie etwa der sogenannte Biologische Schild vor allem der Strahlungsabschirmung dienen, soll die Außenwand die im Inneren des Gebäude liegenden Komponenten, insbesondere den Sicherheitsbehälter vor äußeren Einwirkungen schützen. Im oberen Teil des Reaktorgebäudes, befindet sich unter anderem das Brennelementlagerbecken (auch als Abklingbecken bezeichnet), in dem die abgebrannten Brennelemente für einen Zeitraum von etwa drei bis fünf Jahren unter Wasser gelagert werden. Über dem nach oben offenen Becken befindet sich eine Halle, der sogenannte Beckenflur. Außenwände und Decke dieser Halle, die Teil des Reaktorgebäudes ist, bestehen aus einer Stahlgerüstkonstruktion, auf der Betonplatten befestigt sind.

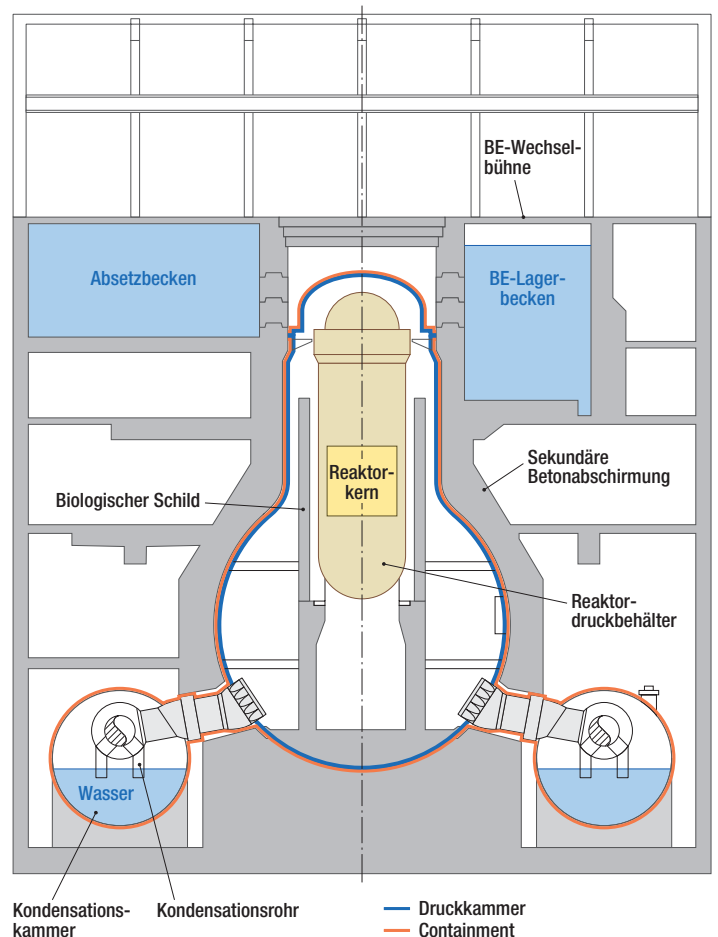
**Abb. 3.5:** Schematisches Schnittbild des Mark I.

**Reaktordruckbehälter.** Im Zentrum des Reaktorgebäudes, innerhalb des Sicherheitsbehälters, befindet sich der Reaktordruckbehälter (RDB). Der RDB enthält den Reaktorkern, der beim Block 1 aus 400 Brennelementen mit insgesamt 68 Tonnen Kernbrennstoff (Urandioxid) besteht. Der Reaktorkern nimmt dabei nur einen verhältnismäßig kleinen Teil des RDB ein: Während der RDB insgesamt eine Höhe von 19,7 m aufweist, beträgt die Höhe des Kerns nur 3,66 m. Die Wand des RDB besteht aus 16 cm dickem Stahl und ist an verschiedenen Stellen mit Öffnungen versehen. Vor allem im unteren Bereich bzw. am Boden des RDB befinden sich zahlreiche Durchführungen, durch die – wie bei Siedewasserreaktoren üblich – beispielsweise die zum Reaktorkern gehörenden Steuerstäbe eingefahren werden. Die Vielzahl der Öffnungen im Bodenbereich macht den RDB im Vergleich zu denen von Druckwasserreaktoren im Fall des Kernschmelzens anfälliger für den Austritt der Schmelze.

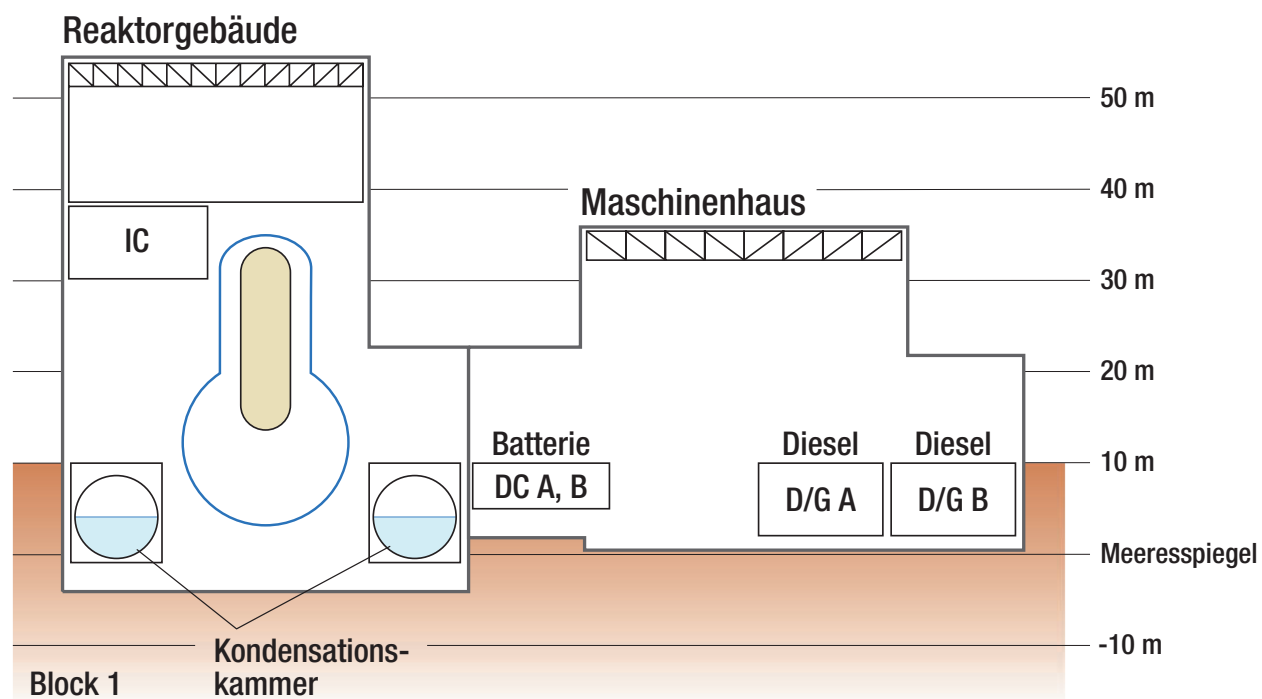
Abb. 3.6: Lage der Notstromdiesel (D/G) und der Batterien (DC) in Block 1.

Ist die Eigenversorgung über das Netz in einem sogenannten Notstromfall nicht möglich, so wird der benötigte Strom durch Notstromdiesel erzeugt. Block 1 verfügt über zwei wassergekühlte Dieseldieselgeneratoren, von denen jeder 100 % der bei Störungen oder Störfällen benötigten Leistung liefern kann. Diese Notstromdiesel befinden sich im Untergeschoss des Turbinengebäudes (► Abb. 3.6), das sich seeseitig an das Reaktorgebäude anschließt.

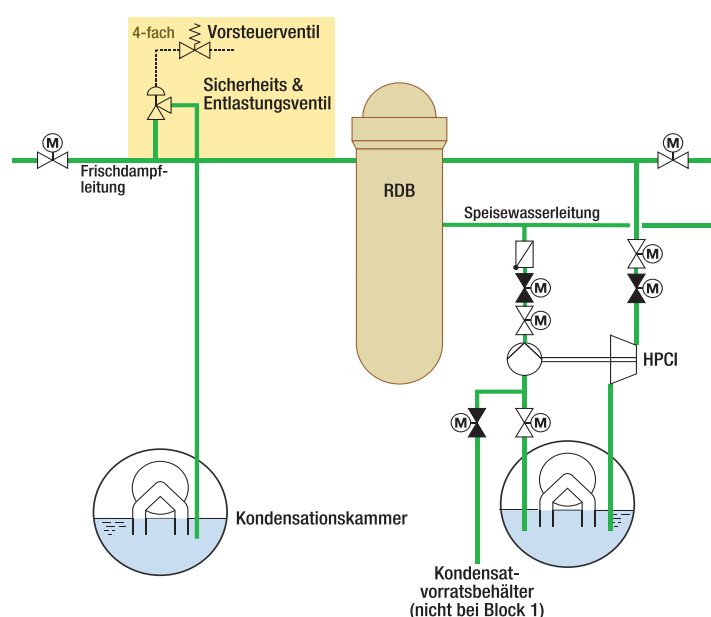
**Abb. 3.9:** Schematische Darstellung des Hochdruckeinspeisesystems (*High-pressure Coolant Injection System*, HPCI) und der Sicherheits- und Entlastungsventile (S/E-Ventile).

**Notkühlsystem.** Ausschließlich der Beherrschung von Störfällen dient das Notkühlsystem (*Emergency Core Cooling System*, ECCS). Das ECCS besteht aus zwei voneinander unabhängigen Systemen, dem Hochdruckeinspeisesystem (*High-pressure Coolant Injection System*, HPCI) und dem Kernsprühsystem (*Core Spray System*, CS).

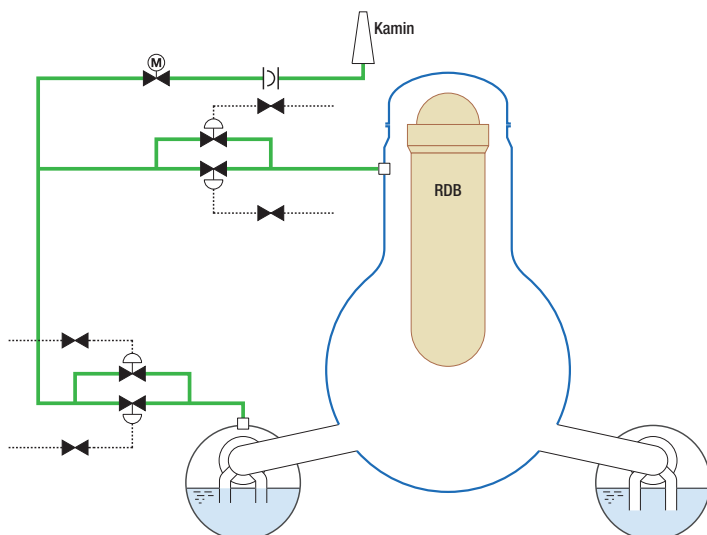
Abb. 3.10: Schematische Darstellung des Ventingsystems.

Darüber hinaus ist es möglich, bei Stör- und Unfällen den Druck im Containment über ein Druckentlastungssystem (auch als Ventingsystem bezeichnet, ► Abb. 3.10) zu begrenzen, um ein Überdruckversagen durch langzeitigen Druckanstieg zu verhindern. Spezielle Entlastungsleitungen sind sowohl an die Druckkammer als auch an den Gasraum der Kondensationskammer angeschlossen. Die Ventile werden ebenfalls pneumatisch angesteuert. Zur Betätigung der Ventile werden nicht-federbelastete Magnetvorsteuerventile eingesetzt. Das bedeutet, dass diese, im Unterschied zu den S/E-Ventilen, mit Hilfe von Druckluft über eine Gleichstromversorgung geöffnet und geschlossen werden und nicht bei einem Maximaldruck selbsttätig öffnen können. Zusätzlich zu den pneumatisch gesteuerten Ventilen muss für eine Druckentlastung ein weiteres, motorgesteuertes Ventil geöffnet werden, dass sich zwischen den o. g. Ventilen und dem Abgaskamin befindet. Zwischen dem motorgesteuerten Ventil und dem Abgaskamin befindet sich die sogenannte Berstscheibe. Diese birzt bei einem bestimmten Druck und verhindert, dass es im Fall einer fehlerhaften Öffnung der Ventile unterhalb dieses Drucks zu einer ungewollten Druckentlastung kommt. Der Vorgang der Druckentlastung wird auch als *Venting* bezeichnet. Dabei wird das Gasgemisch (d. h. im wesentlichen Stickstoff und Wasserdampf, aber auch Wasserstoff und radioaktive Stoffe), nahezu ungefiltert über den Abgaskamin in die Atmosphäre abgegeben. Damit ist im Fall eines Kernschadens zwangsläufig auch eine Freisetzung radioaktiver Stoffe verbunden. Die Blöcke 1 und 2 sowie die Blöcke 3 und 4 teilen sich jeweils einen Abgaskamin, in welchen das Ventingsystem mündet.

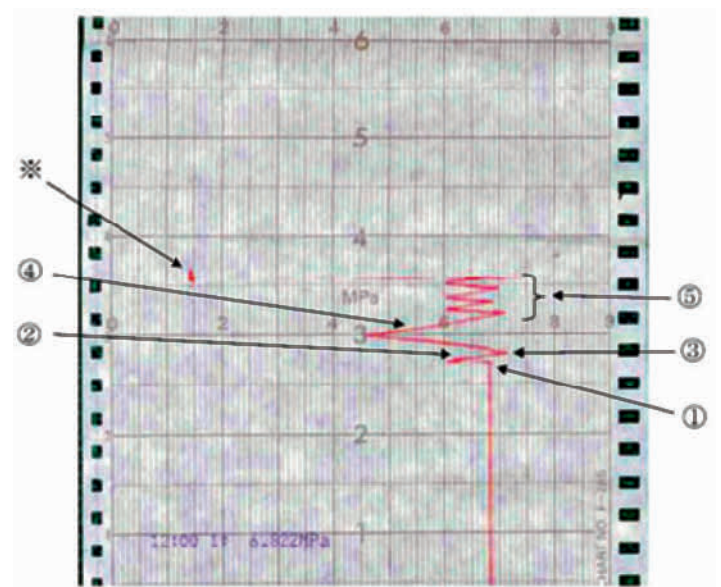
Abb. 3.11: Ausschnitt aus dem Schreiberstreifen, der den Verlauf des Drucks im RDB von Block 1 ab dem Erdbeben wiedergibt. Folgende Ereignisse sind zu erkennen: (1) Unmittelbar nach der durch das Beben ausgelösten Reaktorschnelabschaltung kollabieren die Dampfblasen im RDB, der Druck sinkt ab; (2) die Frischdampf-Isolationsventile schließen (Durchdringungsabschluss), der Druck steigt wieder an; (3) der IC startet automatisch, so dass der Druck nachfolgend solange absinkt, bis (4) der IC stoppt und der Druck wieder steigt. Nachfolgend (5) schwankt der Druck entsprechend der manuellen Betätigung des IC. Mit dem Ausfall der Stromversorgung nach Eintreffen des Tsunami endet die Schreiberaufzeichnung (roter Punkt bzw. Symbol rechts oben) (Quelle: Bericht der japanischen Regierung, Juni 2011).

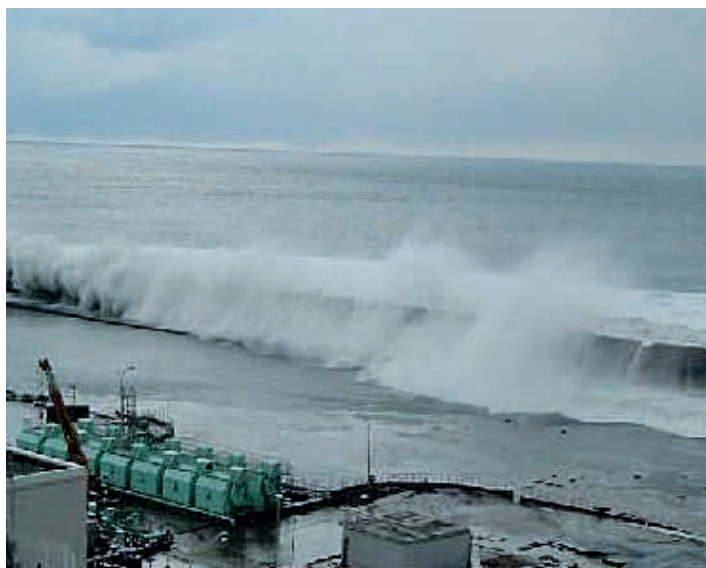
**Abb. 3.12:** Überflutung des seeseitigen Teils des Anlagengeländes durch erste Tsunamiwellen, aufgenommen durch eine Überwachungskamera (Quelle: TEPCO).

Gegen 15:27 Uhr erreichten die ersten Wellen des Tsunami den Kraftwerksstandort. Durch den Tsunami wurde das Nebenkühlwassersystem des Blockes überflutet und so schwer beschädigt, dass dessen Funktion im weiteren Unfallablauf nicht mehr verfügbar war. Zudem kam es zu einer Überflutung des Maschinenhauses, wodurch die darin befindlichen Notstromdiesel und die Batterien ebenfalls so stark beschädigt wurden, dass eine Notstromversorgung nicht mehr gegeben war. Aufgrund des dadurch bedingten gesamten Ausfalls der Stromversorgung war u. a. eine Überwachung der Anlagenparameter nicht mehr möglich. Da die gesamte Stromversorgung (externe Stromversorgung sowie Notstromdiesel und Batterien) ausgefallen war, konnte kein System zur Bespeisung und Kühlung

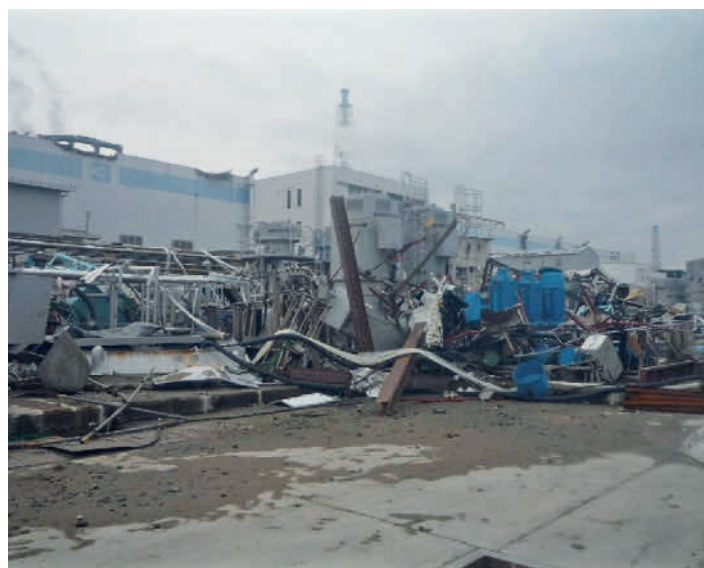
**Abb. 3.13:** Blick auf das Turbinenhaus von Block 3 (links im Hintergrund) nach dem Tsunami (Quelle: TEPCO).

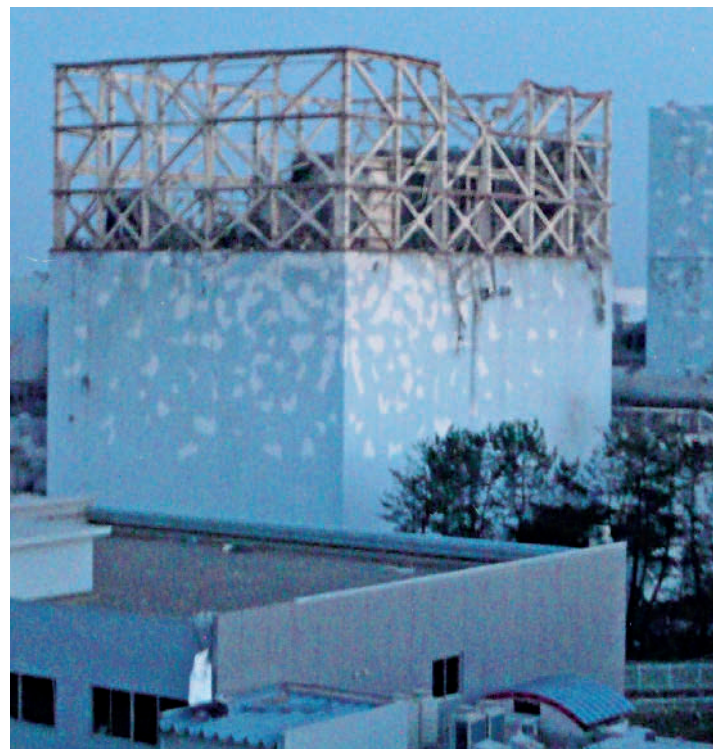
**Abb. 3.14:** Reaktorgebäude des Blocks 1 nach der Explosion am 13. März 2011 (Quelle: TEPCO).

Die Evakuierung der Bevölkerung/des Anlagenpersonals war gegen 9:00 Uhr soweit fortgeschritten, dass mit der Druckentlastung des Containments begonnen werden konnte. Aufgrund des Ausfalls der Energieversorgung sollten Ventile des Ventingsystems (► Kap. 3.2.1) manuell vor Ort geöffnet werden. Das motorbetriebene Ventil wurde zu etwa 25 % geöffnet. Die an die Kondensationskammer anschließenden pneumatisch gesteuerten Ventile konnten hingegen wegen der dort herrschenden hohen Strahlenbelastung nicht manuell geöffnet werden. Ab 14:00 Uhr wurde ein mobiler Druckluftkompressor an die Steuerung eines pneumatisch gesteuerten Ventingventils des Containments angeschlossen und gestartet, um die Ventile zu öffnen. Gegen 14:30 Uhr wurde dann ein Druckabfall im Containment beobachtet. Ob dieser Druckabfall durch den Versuch, die Ventile zu öffnen, hervorgerufen wurde oder durch eine erneute Undichtigkeit des Containments, ist nicht bekannt. Im Folgenden wurde ein Druckabfall im Sicherheitsbehälter von 7,5 bar auf 5,8 bar beobachtet. Etwa eine Stunde nach der Druckentlastung ereignete sich um 15:36 Uhr eine Explosion im oberen Bereich des Reaktorgebäudes (dem sog. Bedienflur, der sich auf Höhe der Gebäudeebene befindet, die von der Stahlgerüstkonstruktion umgeben ist). Es handelte sich dabei vermutlich um die Explosion eines Gemischs aus dem Sauerstoff, der in der Raumluft dieses Gebäudeteils vorhanden war, und Wasserstoff, der bei hohen Temperaturen im Kern durch eine Zirkon-Wasser-Reaktion gebildet wurde. NISA und TEPCO vermuten, dass sich der Wasserstoff durch Leckagen des Containments im oberen Teil des Reaktorgebäudes ansammeln konnte. Es bleibt aber letztendlich unklar, ob tatsächlich eine Undichtigkeit im Containment oder Leckagen im Ventingsystem für die Wasserstoffansammlung verantwortlich waren.

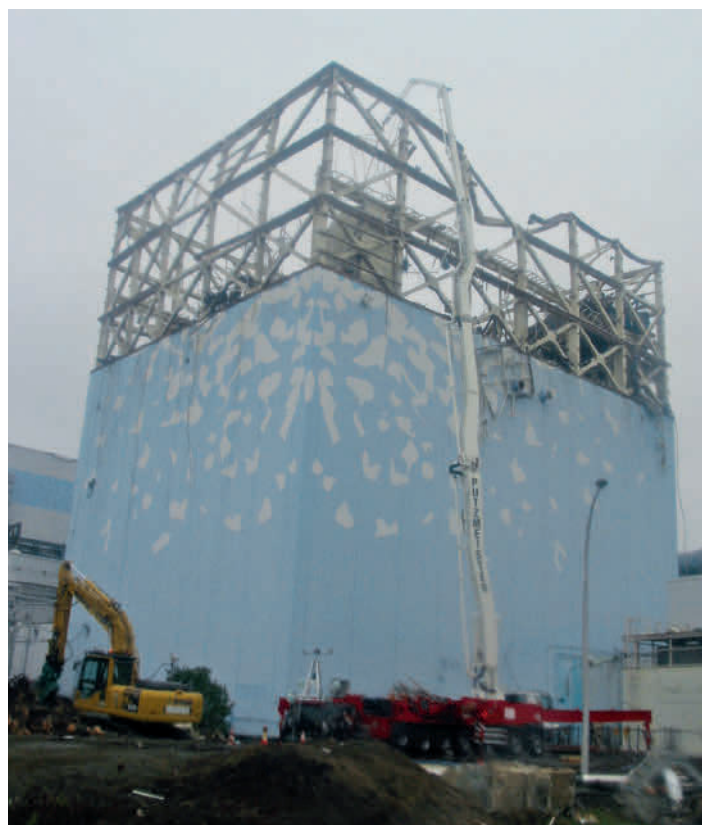
**Abb. 3.15:** Einspeisung von Wasser in das Brennelementlagerbecken des Blocks 1 mit einer Autobetonpumpe (Quelle: TEPCO).

Am 31. März wurde damit begonnen, mit einer Autobetonpumpe Wasser in das Brennelementlagerbecken einzuspeisen (► Abb. 3.15), um die dort lagernden Brennelemente (292 abgebrannte und 100 neue) zu kühlen. Die Einspeisung wurde in den folgenden rund zwei Monaten in unregelmäßigen Abständen wiederholt. Dabei wurde zunächst Meerwasser, später wieder Frischwasser verwendet. Ab Ende Mai konnte über die Leitungen des Brennelementlagerbeckenkühl- und Reinigungssystems bespeist werden.

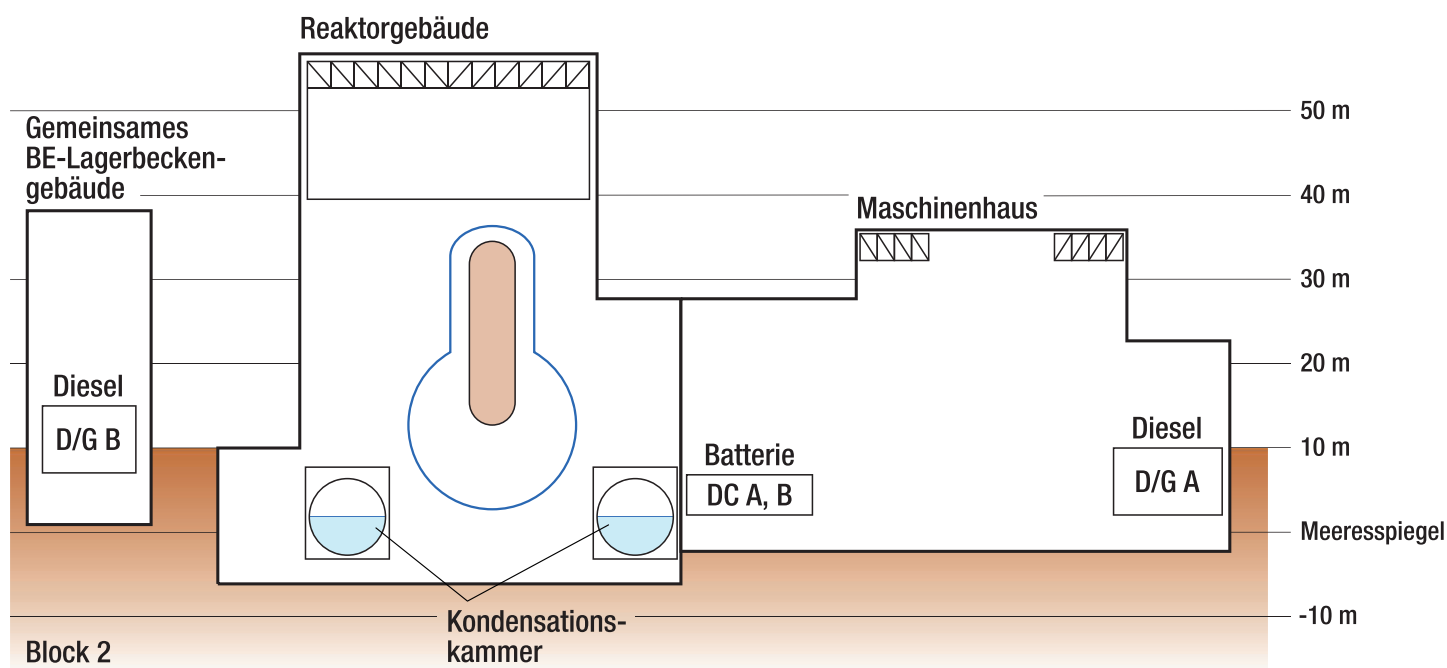
Abb. 3.16: Lage der Notstromdiesel (G/G) und der Batterien (DC) von Block 2.

Wie Block 1 verfügen die Blöcke 2 bis 4 darüber hinaus jeweils über Batterien (125 V), die im Falle eines SBO die Stromversorgung (z. B. für Teile der Instrumentierung und zum Verfahren von notwendigen Armaturen) übernehmen. Die Kapazitäten sind so bemessen, dass eine Versorgung für 8 Stunden gegeben sein soll.

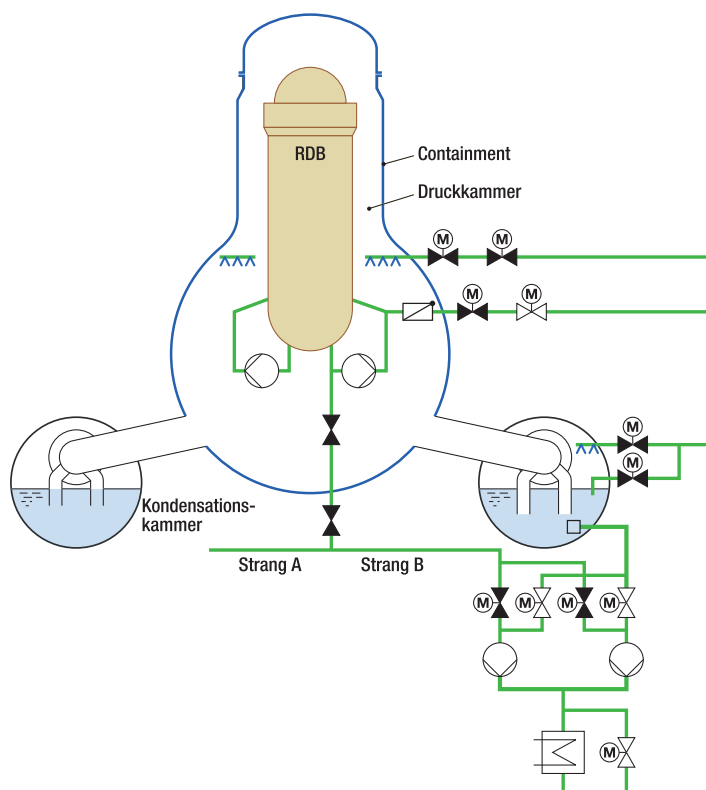
Abb. 3.17: Schematische Darstellung des Nachwärmeabfuhrsystems (Residual Heat Removal System, RHR).

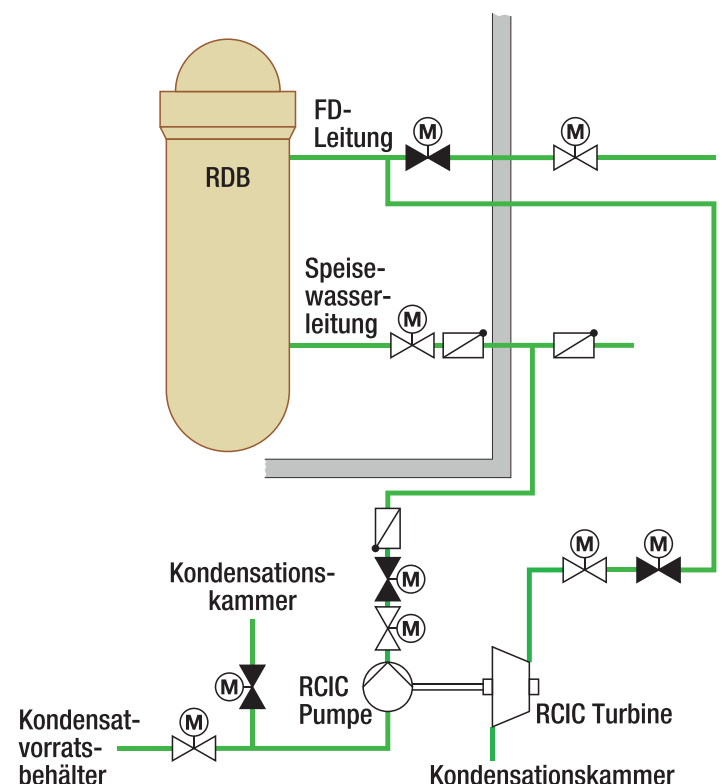
Abb. 3.18: Schematische Darstellung des Nachspeisesystems (Reactor Core Isolation Cooling System, RCIC).

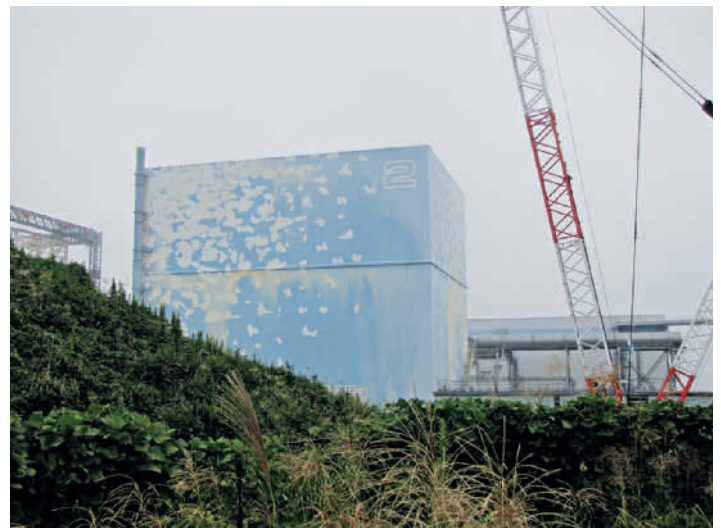
**Abb. 3.19:** Das praktisch unbeschädigte Reaktorgebäude 2 (Quelle: TEPCO).

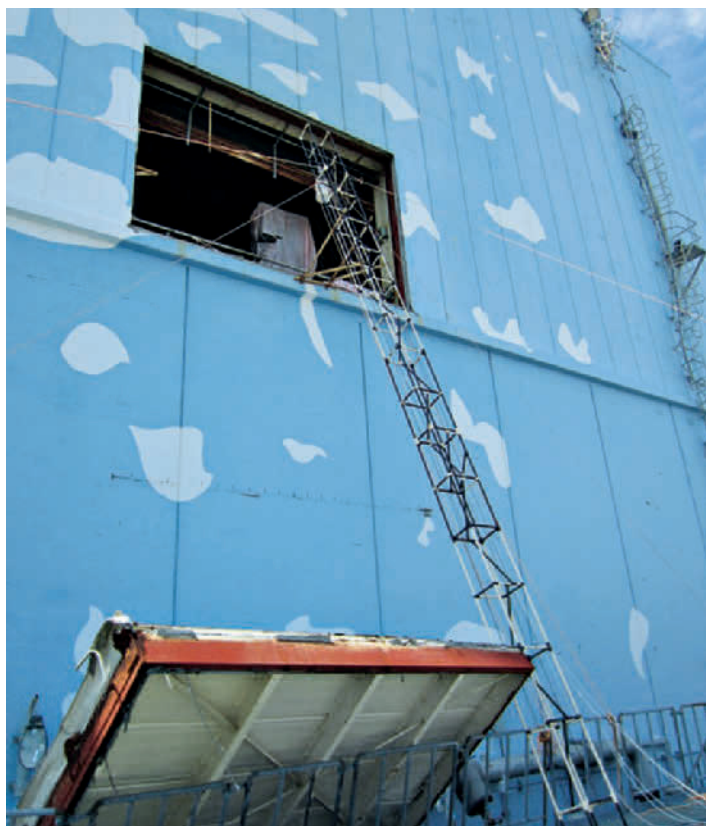
**Abb. 3.20:** Öffnung im Reaktorgebäude 2 (sog. »blowout panel«), die möglicherweise eine Ansammlung von Wasserstoff und damit eine Explosion verhindert hat (Quelle: TEPCO).

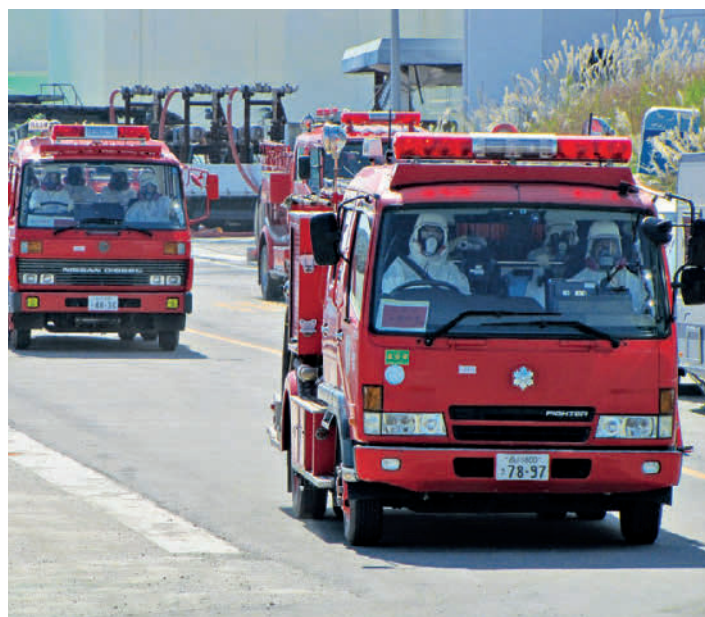
**Abb. 3.21:** Feuerwehrfahrzeuge auf dem Weg zum Anschluss mobiler Pumpen und zur Wassereinspeisung (Quelle: TEPCO).

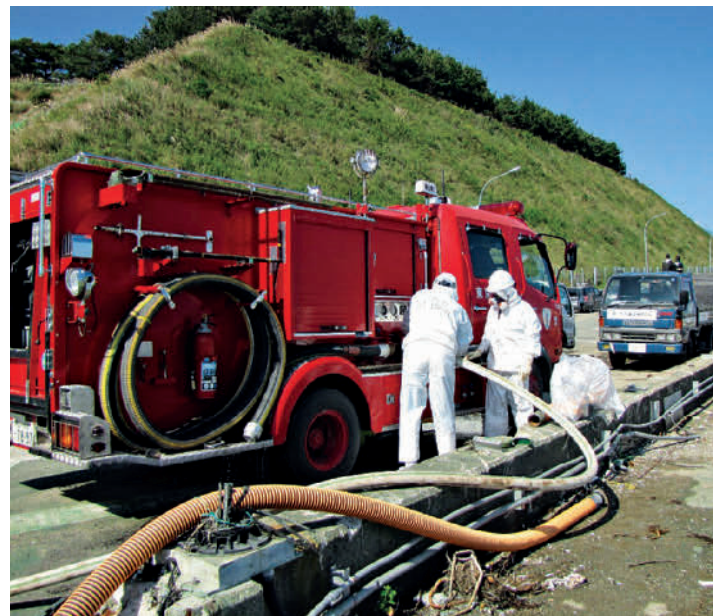
**Abb. 3.22:** Einspeisung von Seewasser in das Feuerwehrfahrzeug (Quelle: TEPCO).

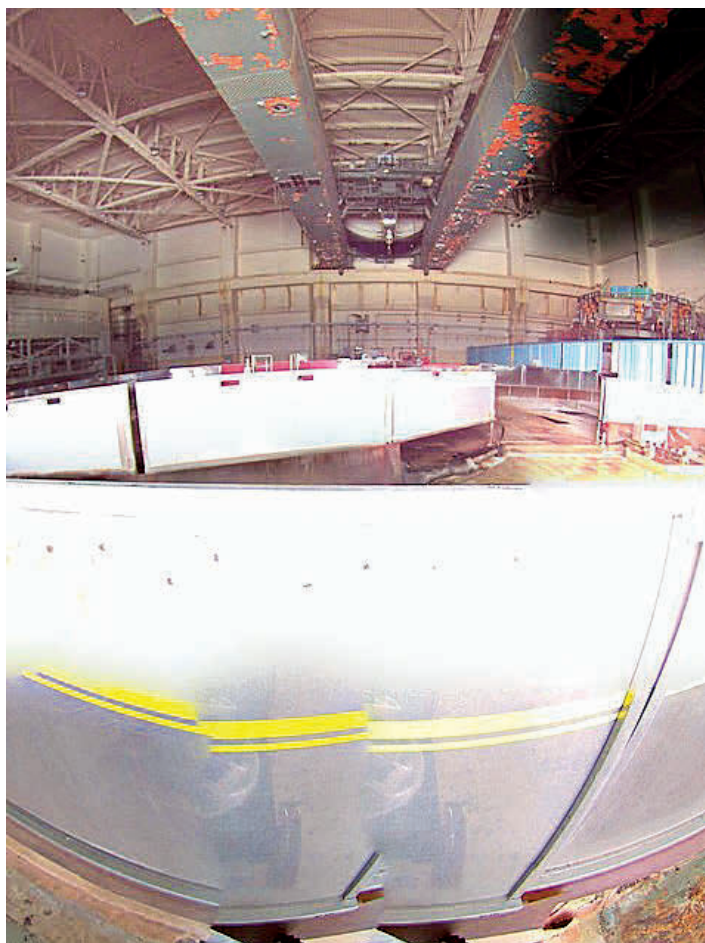
**Abb. 3.23:** Blick auf die fünfte Ebene von Reaktorgebäude 2 mit dem an der Dachkonstruktion verankerten Gebäudekran, aufgenommen am 20. Oktober 2011 (Quelle: TEPCO).

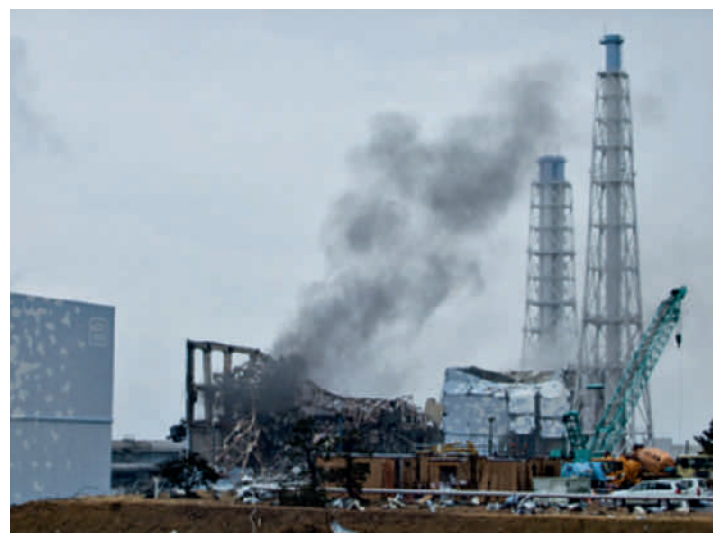
**Abb. 3.24:** Dunkler Rauch steigt aus dem zerstörten Reaktorgebäude 3 auf (Quelle: TEPCO).

Um 11:01 Uhr ereignete sich eine Explosion, die insbesondere den oberen Bereich des Reaktorgebäudes zerstörte. NISA und TEPCO gehen davon aus, dass es sich hierbei um eine Wasserstoffexplosion gehandelt hat und dass der Wasserstoff sich durch Leckagen am Sicherheitsbehälter im Reaktorgebäude ansammeln konnte [12]. Leckagen im Ventingsystem können jedoch auch nicht vollständig ausgeschlossen werden. Durch die Explosion wurden auch die Feuerlöschpumpen und die Schläuche so beschädigt, dass der RDB mit diesen Mitteln zunächst nicht mehr bespeist werden konnte [9]. Erst nachdem ein neues Leitungssystem aufgebaut worden war, konnte die Einspeisung von Meerwasser gegen 15:30 Uhr wieder aufgenommen werden [9].

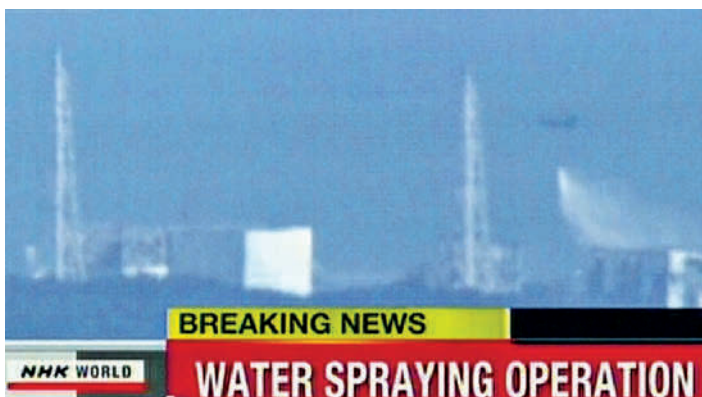
**Abb. 3.26:** Wasserabwurf aus einem Hubschrauber über den zerstörten Blöcken  
(Quelle: NHK).

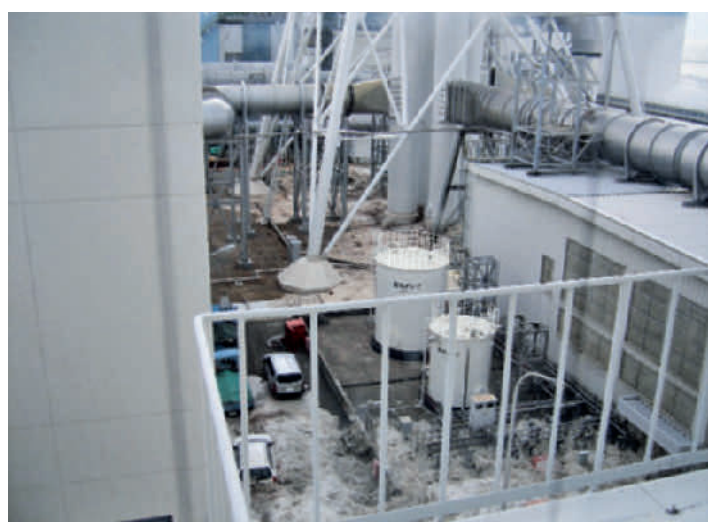
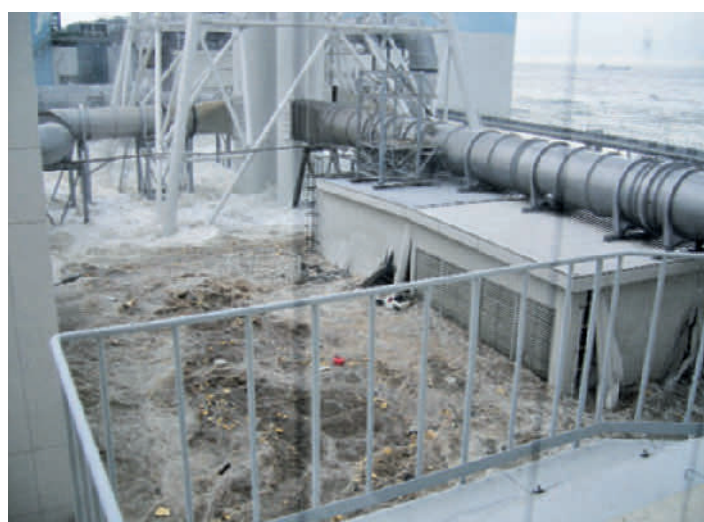
**Abb. 3.27 und 3.28:** Eintreffen des Tsunami am Abfallbehandlungsgebäude, unmittelbar beim Block 4, aufgenommen ca. 15:42 Uhr (Foto links) und etwa eine Minute später (Foto rechts).

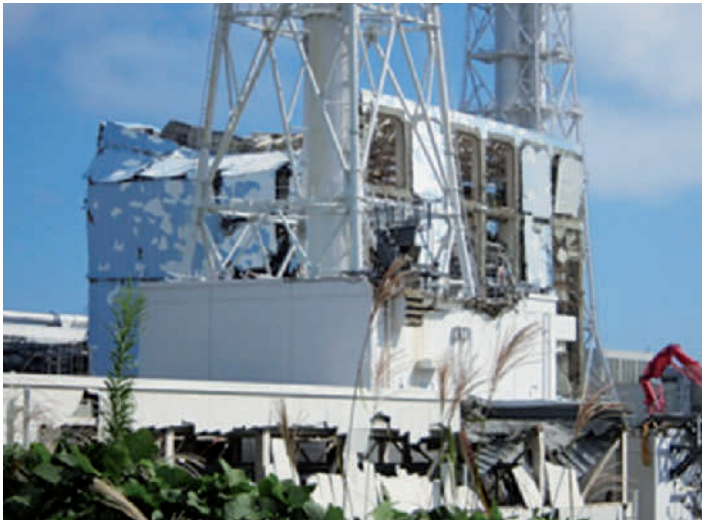
**Abb. 3.29:** Der durch eine Explosion stark beschädigte Block 4 (Quelle: TEPCO).

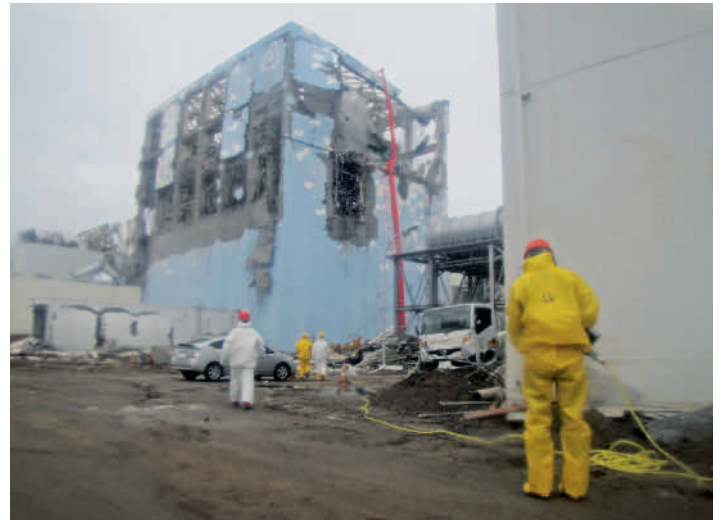
**Abb. 3.30:** Wassereinspeisung in Block 4 mithilfe einer Autobetonpumpe (Quelle: TEPCO).

**Kühlung der Brennelemente-Lagerbecken.** Zur Kühlung der BE-Lagerbecken der Blöcke 1, 3 und 4 wurden zwischen Ende Juni und Mitte August 2011 alternative Kühlsysteme errichtet, mit denen das Beckenwasser in einem separaten, geschlossenen Kreislauf über Luftkühler gekühlt wird. In Block 2 konnte das anlageneigene Beckenkühlsystem wieder in Betrieb genommen werden. Das Beckenwasser in den Blöcken 2, 3 und 4 wurde inzwischen mit mobilen Anlagen entsalzt, um Korrosionsschäden vorzubeugen. Für Block 1 ist keine Entsalzung notwendig, da kein Meereswasser in das BE-Lagerbecken eingespeist wurde. Nach Angaben von TEPCO sollte die Kühlung für die BE-Lagerbecken nach einem Ausfall innerhalb von 6 Stunden wiederhergestellt werden können. Bei einem Ausfall der Kühlung des BE-Lagerbeckens von Block 4 stünden im Übrigen mindestens 16 Tage zur Verfügung, bevor der Füllstand im Becken kritische Werte erreiche. Nach wie vor stehen außerdem die bereits kurz nach dem Unfall eingesetzten Autobetonpumpen zur Einspeisung von Wasser bereit.

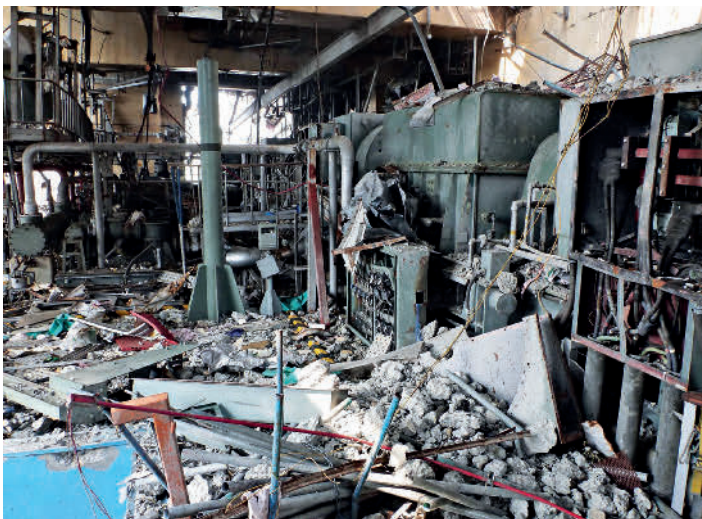
**Abb. 3.31:** Zerstörungen auf der vierten Ebene in Block 4 (Quelle: TEPCO).

Gegen 6:14 Uhr kam es zu einer Explosion im oberen Bereich des Reaktorgebäudes. TEPCO geht davon aus, dass es sich um eine Wasserstoffexplosion gehandelt hat. Der Betreiber hält es für möglich, dass sich der Wasserstoff, der sich in Block 3 gebildet hat, durch das Lüftungssystem, welches zum Venting in Block 3 genutzt wurde, in das Reaktorgebäude von Block 4 gelangen konnte. Die Leitungen der Lüftungssysteme der Blöcke 3 und 4 sind über die jeweiligen Abluftsysteme mit demselben Kamin verbunden. Zudem sind keine Rückschlagklappen vorhanden, die ein Rückströmen bzw. Einströmen in das System des anderen Blocks verhindern. Die pneumatischen Ventile des Lüftungssystems sind so ausgelegt, dass diese bei einem Verlust der Stromversorgung öffnen. Somit standen die Ventile des Abluftsystems von Block 4 in Offenstellung. Zusätzlich wurden die vorhandenen Filter im Lüftungssystem des Blocks 4 untersucht. Die Ergebnisse zeigten, dass die Dosisleistung zum Kamin hin anstieg, was die Theorie bekräftigt, dass Wasserstoff aus dem Block 3 für die Explosion verantwortlich war [4], [7], [9]. Diese Tatsachen weisen zudem darauf hin, dass es in Block 3 zu einer signifikanten Zirkon-Wasser-Reaktion gekommen ist.

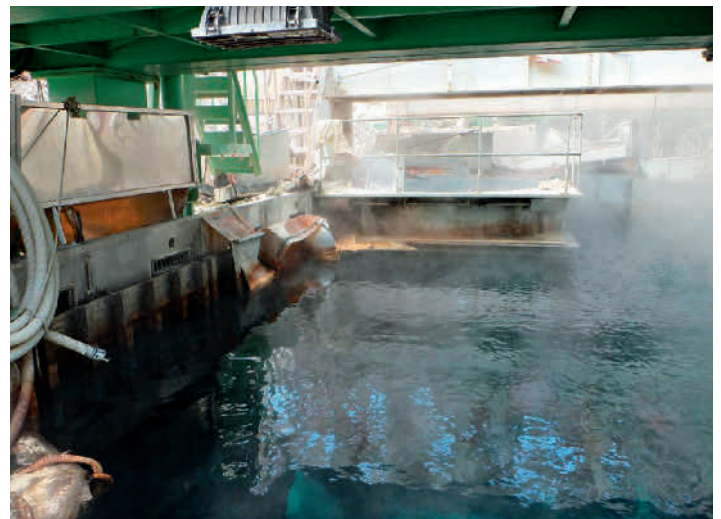
**Abb. 3.32:** Blick auf das Brennelementlagerbecken von Block 4 (aufgenommen am 29. Juni 2011) (Quelle: TEPCO).

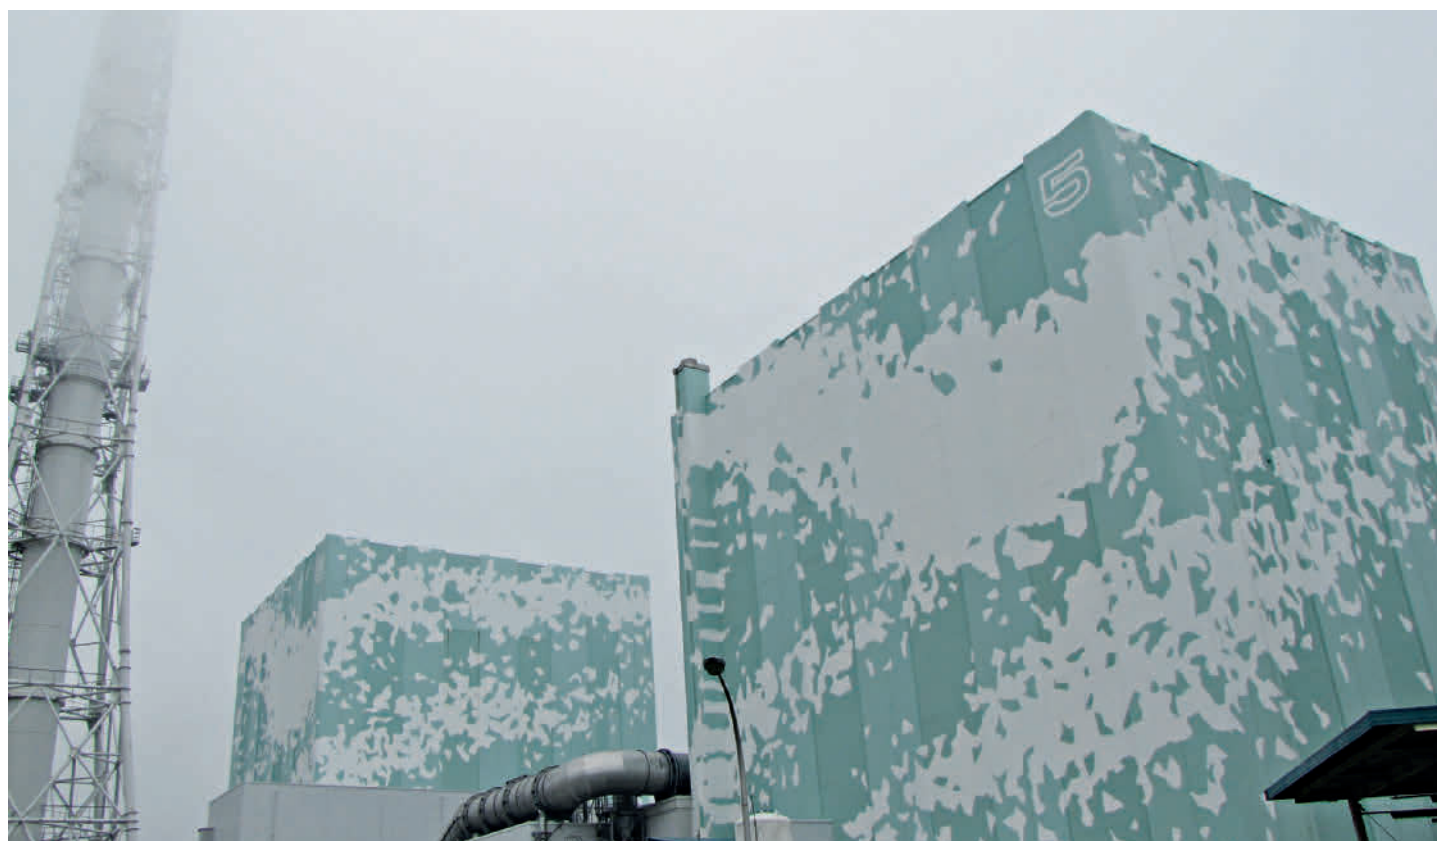
Abb. 3.33: Die nicht zerstörten Blöcke 5 und 6 im September 2011 (Quelle: TEPCO).

Der Block 5 konnte ab dem 13. März 2011 über den Notstromdiesel des Blocks 6 mit versorgt werden. Somit konnte in beiden Blöcken Kühlmittel aus dem Kondensatvorratsbehälter in den RDB eingespeist werden. Der Druck wurde im weiteren Verlauf über die S/E-Ventile geregelt. Einige Tage später wurde in beiden Blöcken eine provisorische Nebenkühlwasserpumpe installiert, mit der die Nachkühlsysteme (RHR) wieder in Betrieb genommen werden konnten. Dadurch konnte für jeden der beiden Blöcke alternierend sowohl der Reaktor als auch das Brennelementlagerbecken gekühlt werden.

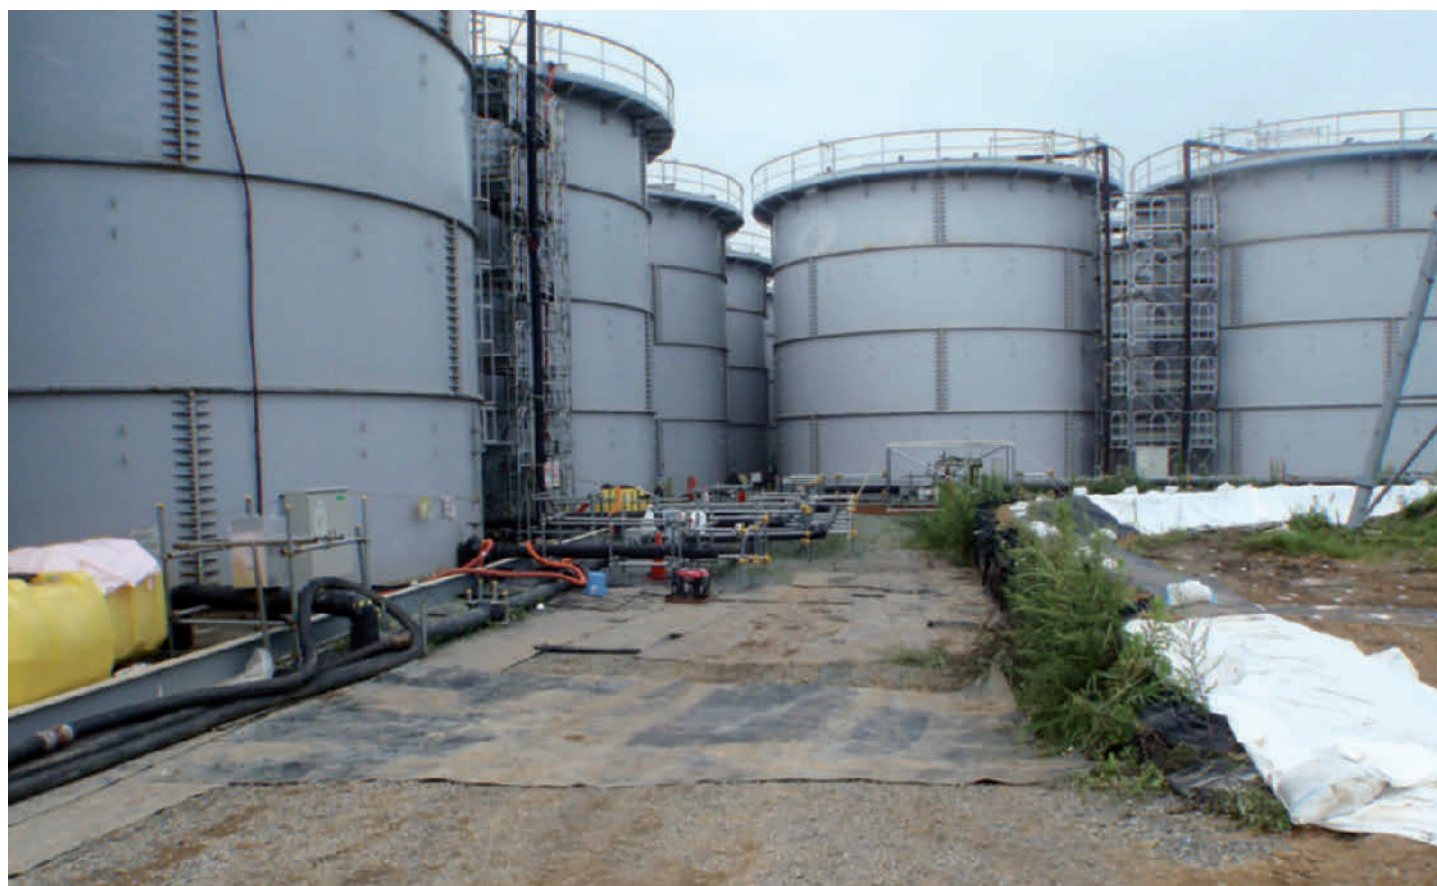
**Abb. 3.35:** Tanks des Aufstellungsbereichs H4, in dem sich die mit INES 3 eingestufte Leckage ereignete. Rechts im Bild ist ein aus Sandsäcken errichteter Wall zu erkennen, mit dem im Fall weiterer Leckagen eine weitere Verbreitung des kontaminierten Wassers verhindert werden soll (Quelle: TEPCO).

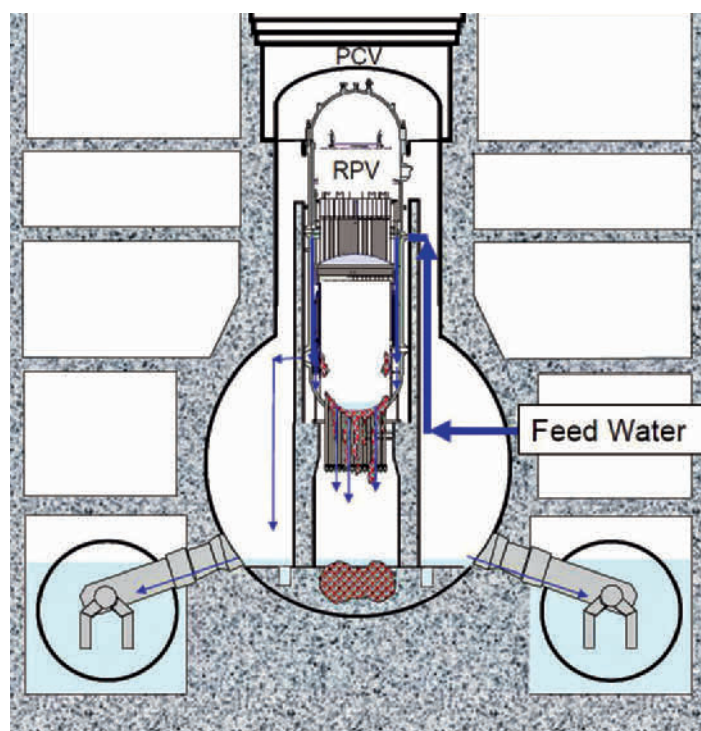
**Abb. 4.1:** Schematisch vereinfachte Darstellung der aus den Analysen abgeleiteten mutmaßlichen Verteilung des Kernmaterials (braun schraffiert) in Block 1 nach Wiederherstellung einer Bespeisung (Quelle: TEPCO).

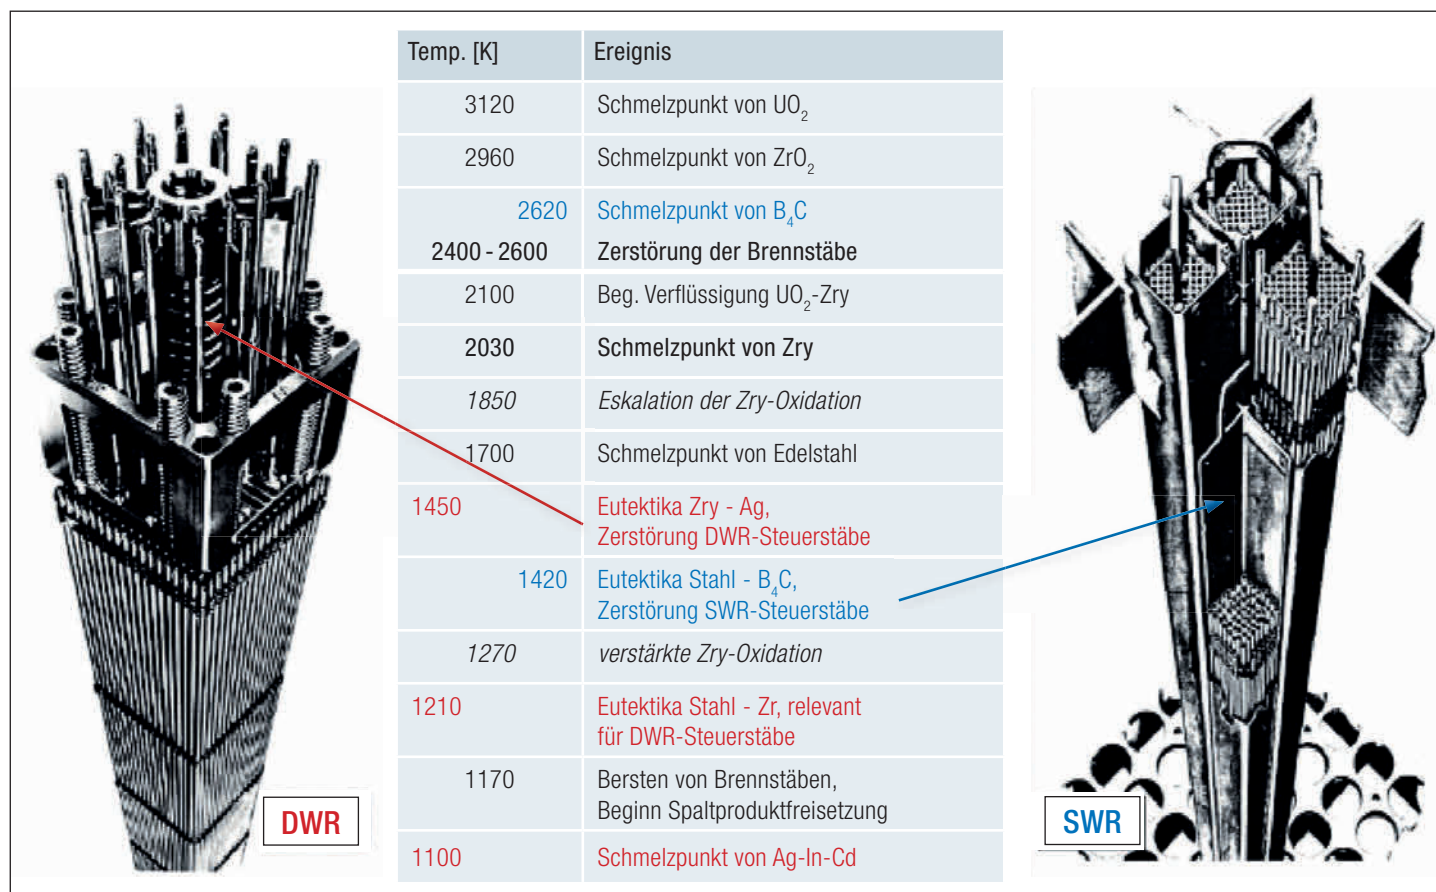
Abb. 4.2: Überblick über Schädigungsvorgänge und zugehörige Temperaturniveaus bei einer Kernschmelze in einem Druckwasser- (rot) bzw. Siedewasserreaktor (blau).
