# **Fukushima Daiichi** **11. März 2011**

## **Unfallablauf | Radiologische Folgen**

**3. Auflage 2014**

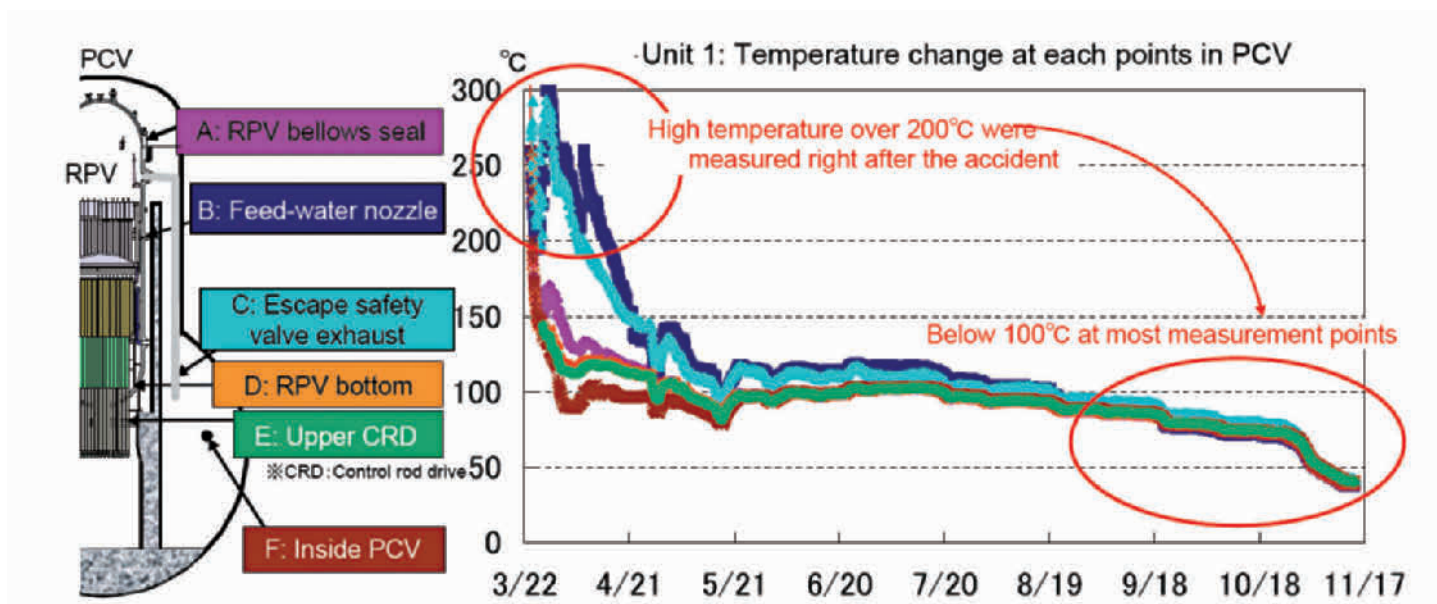
Abb. 4.3: Temperaturentwicklung innerhalb des Reaktordruck- und Sicherheitsbehälters für Block 1 (Quelle: TEPCO) [1].

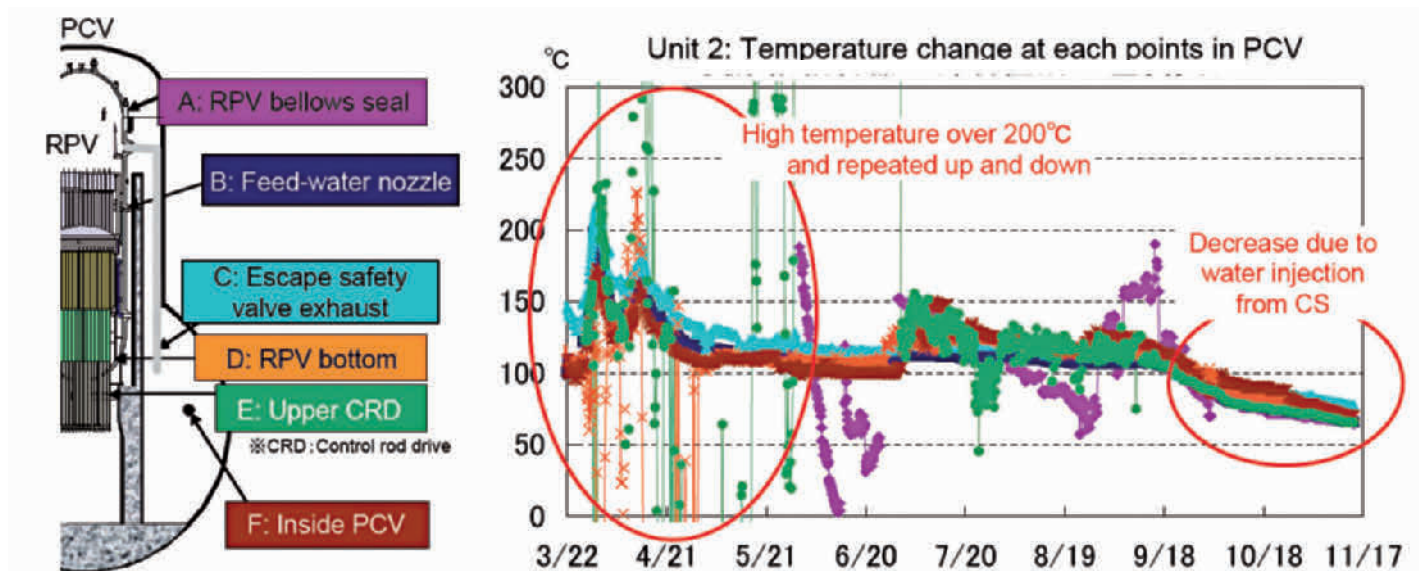
Abb. 4.4: Temperaturentwicklung innerhalb des Reaktordruck- und Sicherheitsbehälters für Block 2 (Quelle: TEPCO) [1].

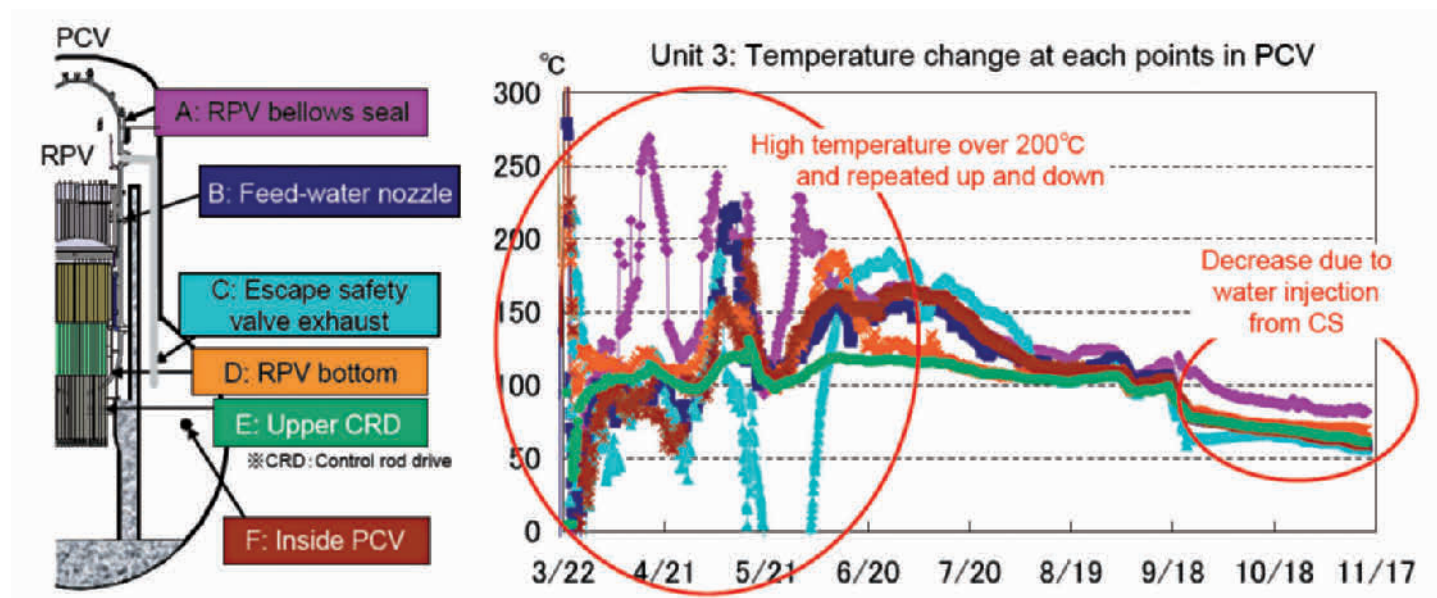
Abb. 4.5: Temperaturentwicklung innerhalb des Reaktordruck- und Sicherheitsbehälters für Block 3 (Quelle: TEPCO) [1].

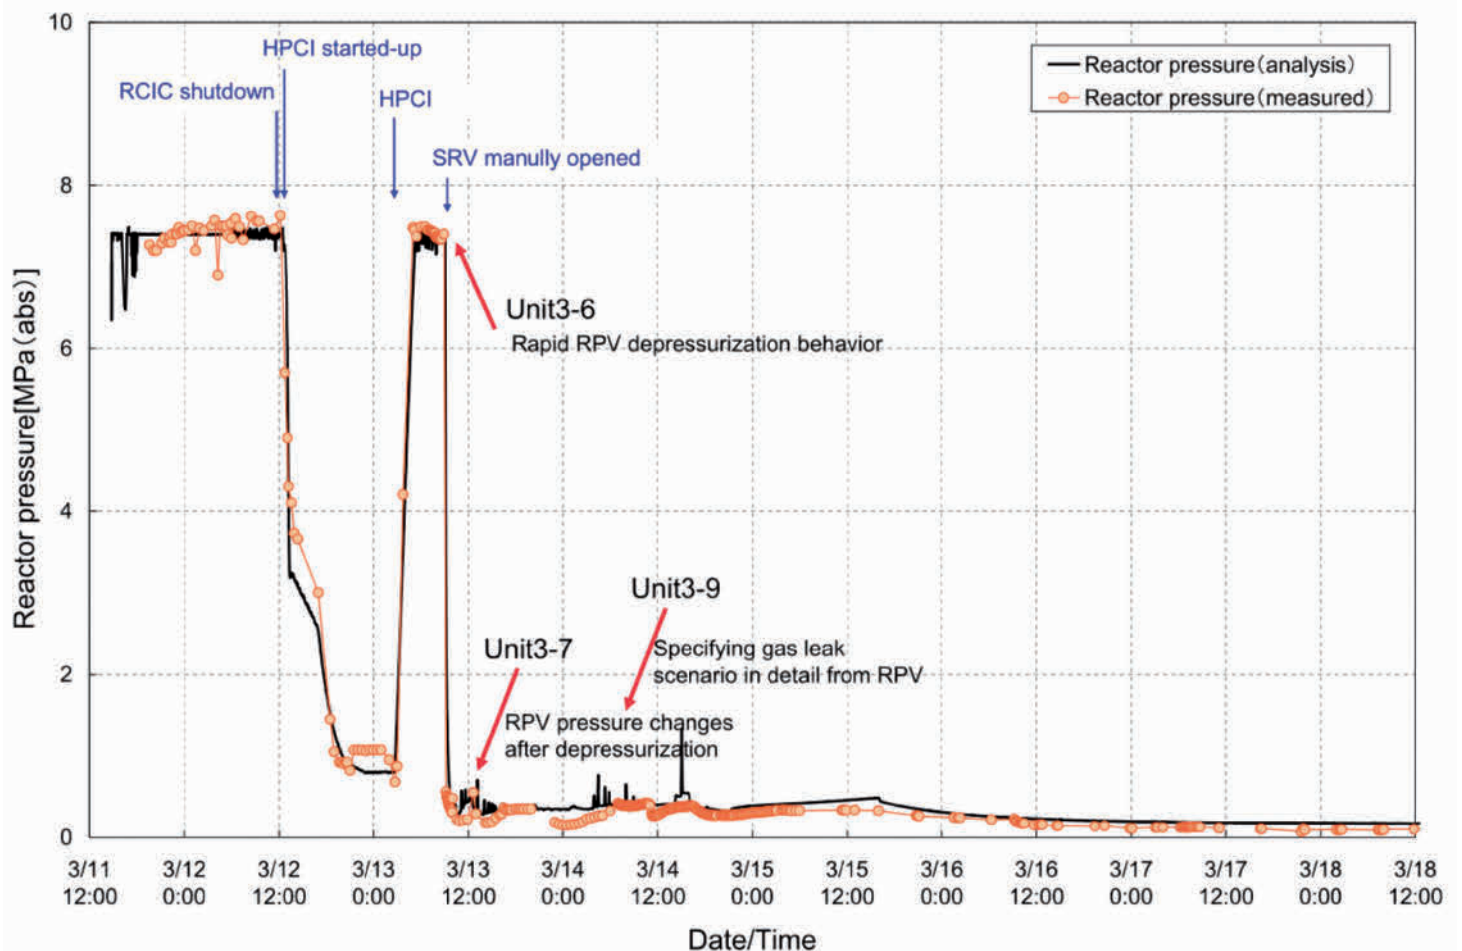
Abb. 4.6: Druckentwicklung innerhalb des Reaktordruckbehälters von Block 3 (Quelle: TEPCO [78]).

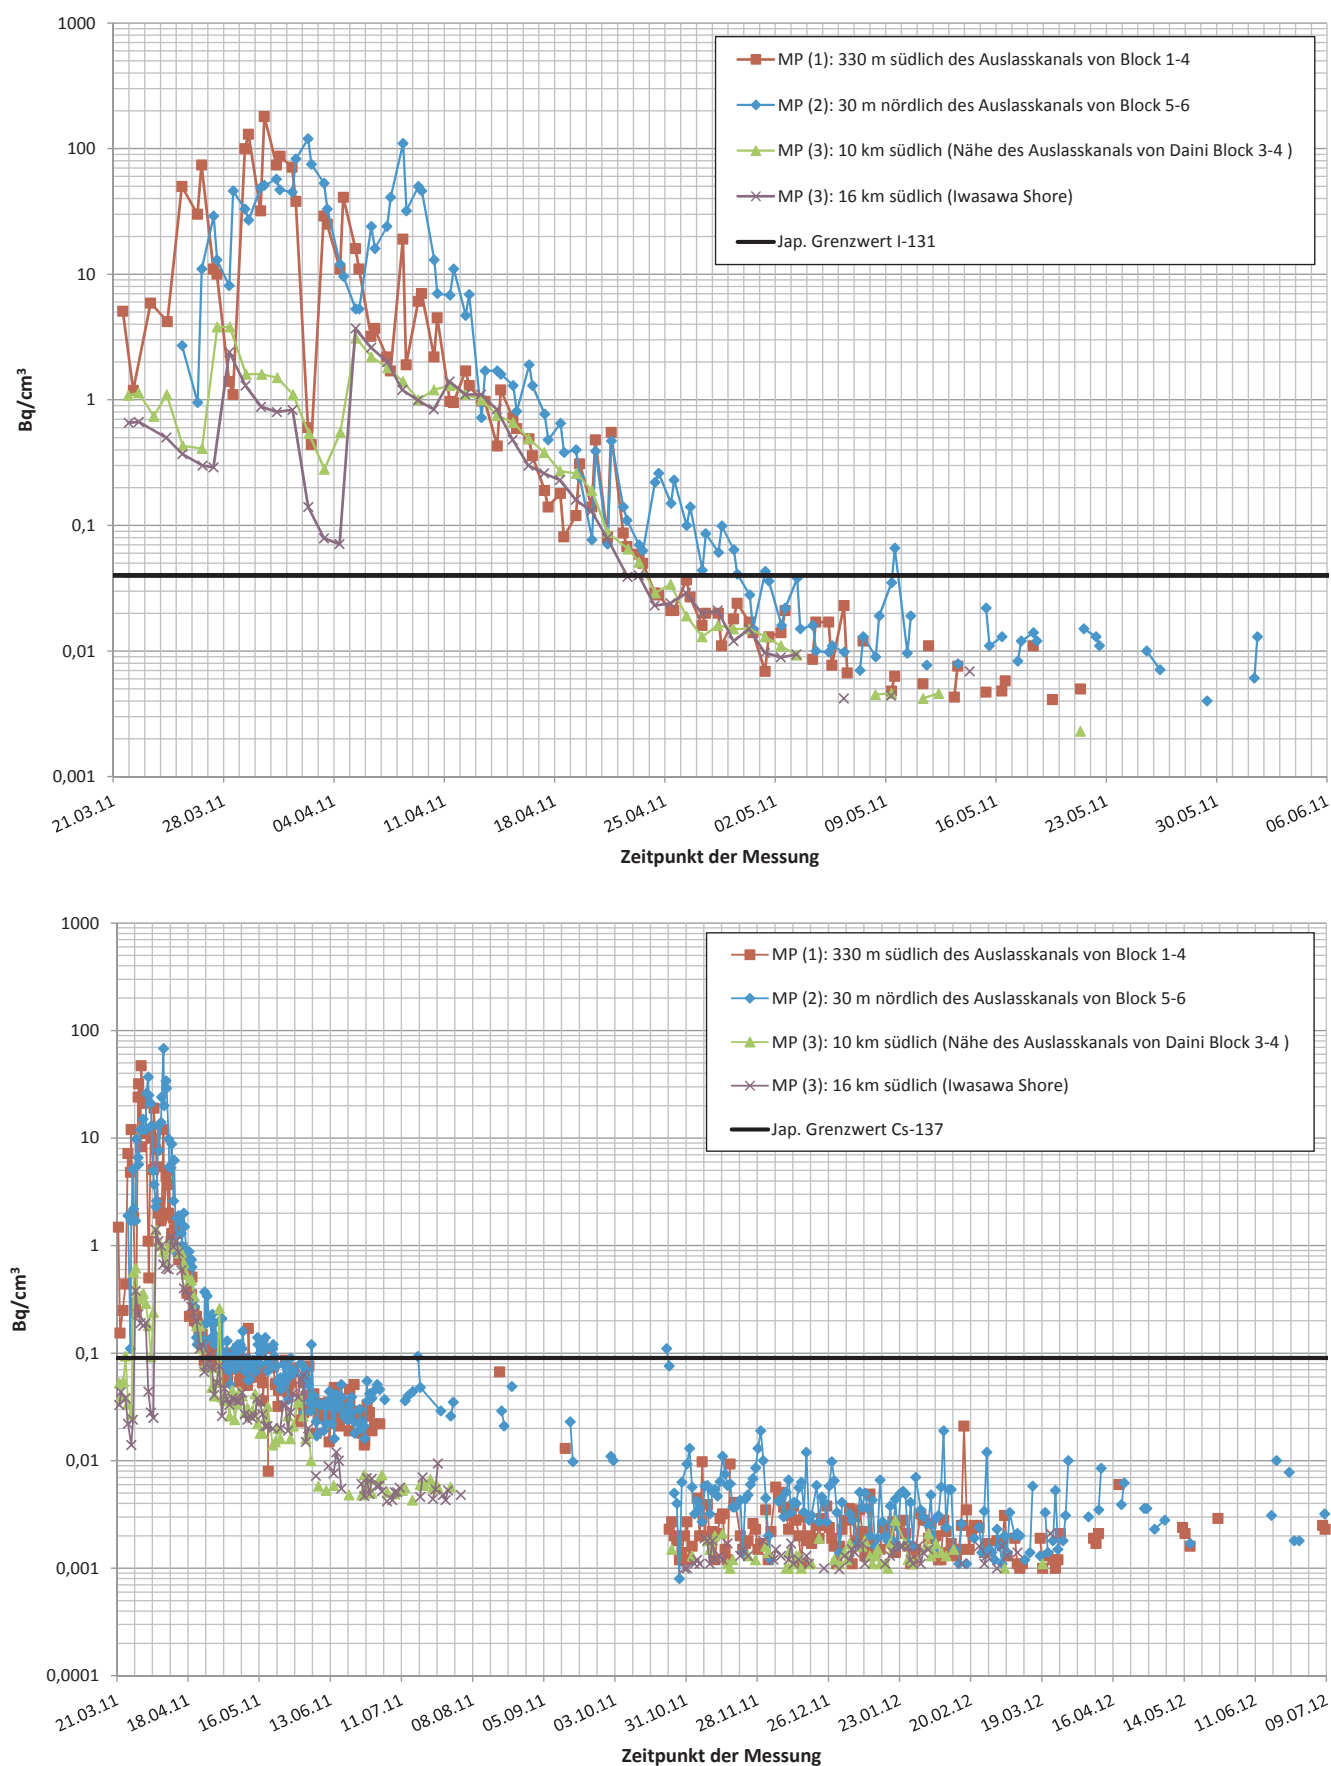
**Abb. 5.2:** Messdaten zur Kontamination von Seewasser mit Jod-131 (oben) und Cäsium-137 (unten) an vier Messpunkten entlang der Küste in Standortnähe, aufgetragen auf einer halblogarithmischen Skala in Abhängigkeit der Zeit. Seit Juni 2011 wird an den Messpunkten aufgrund der kurzen Halbwertszeit von acht Tagen kein Jod-131 mehr nachgewiesen. Im Herbst 2011 wurde auf ein empfindlicheres Messverfahren umgestellt, so dass Cäsium wieder in einem geringeren Konzentrationsbereich nachgewiesen werden konnte (Datenquelle: TEPCO).

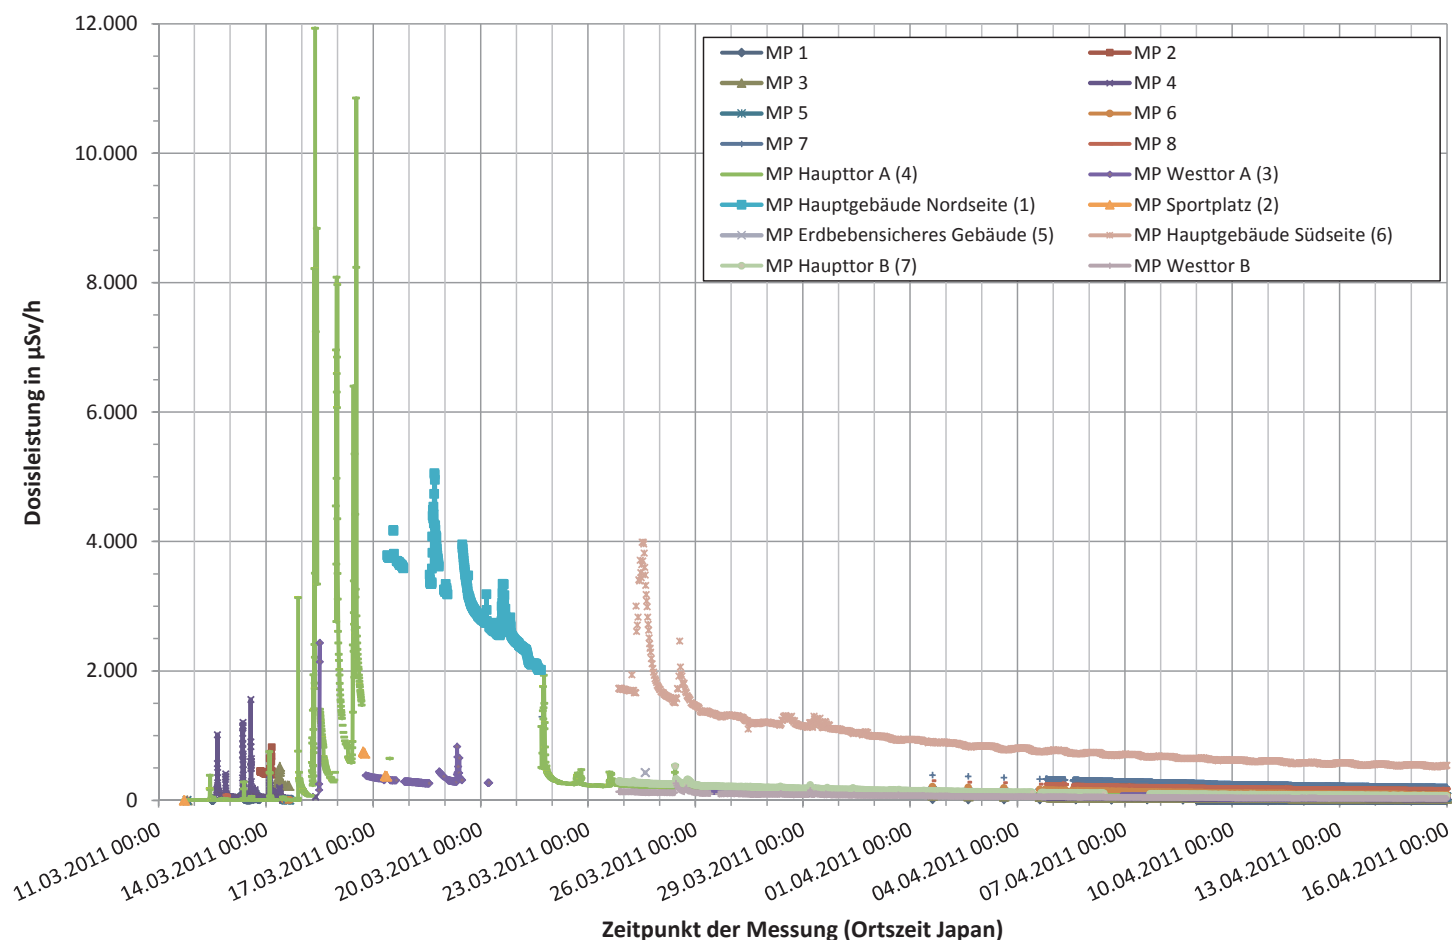
Abb. 5.4: Ortsdosisleistung am Standort Fukushima Daiichi zwischen 11. März 2011 und 16. April 2011 an verschiedenen Messpunkten (MP) in  $\mu\text{Sv/h}$  (1000  $\mu\text{Sv} = 1 \text{ mSv}$ ).

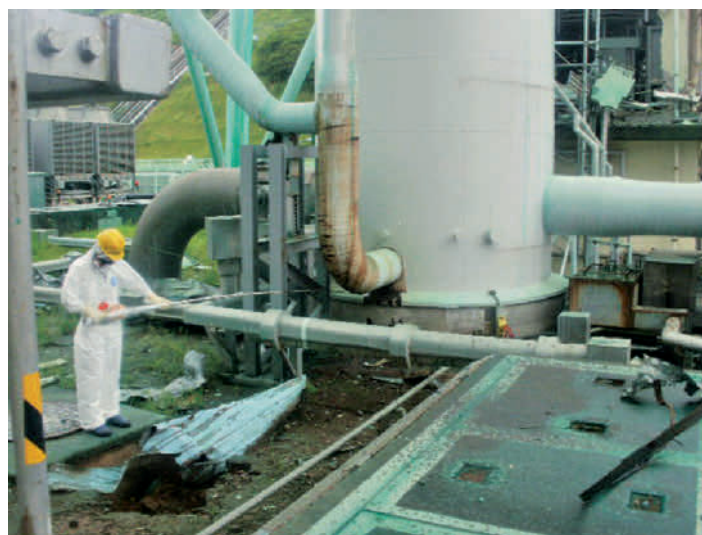
Abb. 5.6: Messung der Ortsdosisleistung mit einem Teleskopdetektor am Abluftkamin der Blöcke 1 und 2 (Quelle: TEPCO).

Die mit Stand Anfang 2014 höchste Dosisleistung außerhalb der Reaktor-gebäude wurde an einer Zuleitung zum Abluftkamin für die Blöcke 1 und 2 gemessen. Mit einem Teleskopdetektor (► Abb. 5.6) konnte dort Ende Juli 2011 eine ODL an der Oberfläche von über 10 Sv/h in etwa einem Meter über Grund nachgewiesen werden. Die Rohrleitung, die zu dem Abluftkamin führt, diente der Druckentlastung (*Venting*) des Sicherheitsbehälters von Block 1, wodurch sich vermutlich größere Mengen radioaktiver Stoffe in der Leitung abgelagert haben. Im Rahmen von Untersuchungen eines möglichen Abbaus bzw. Abschirmung des Abluftkamins wurde die Dosisleistung im Dezember 2013 in diesem Bereich, insbesondere in den höher liegenden Teilen, näher untersucht. Abschätzungen des Betreibers zeigten Ortsdosisleistungen am Boden von Werten bis zu 25 Sv/h [88].

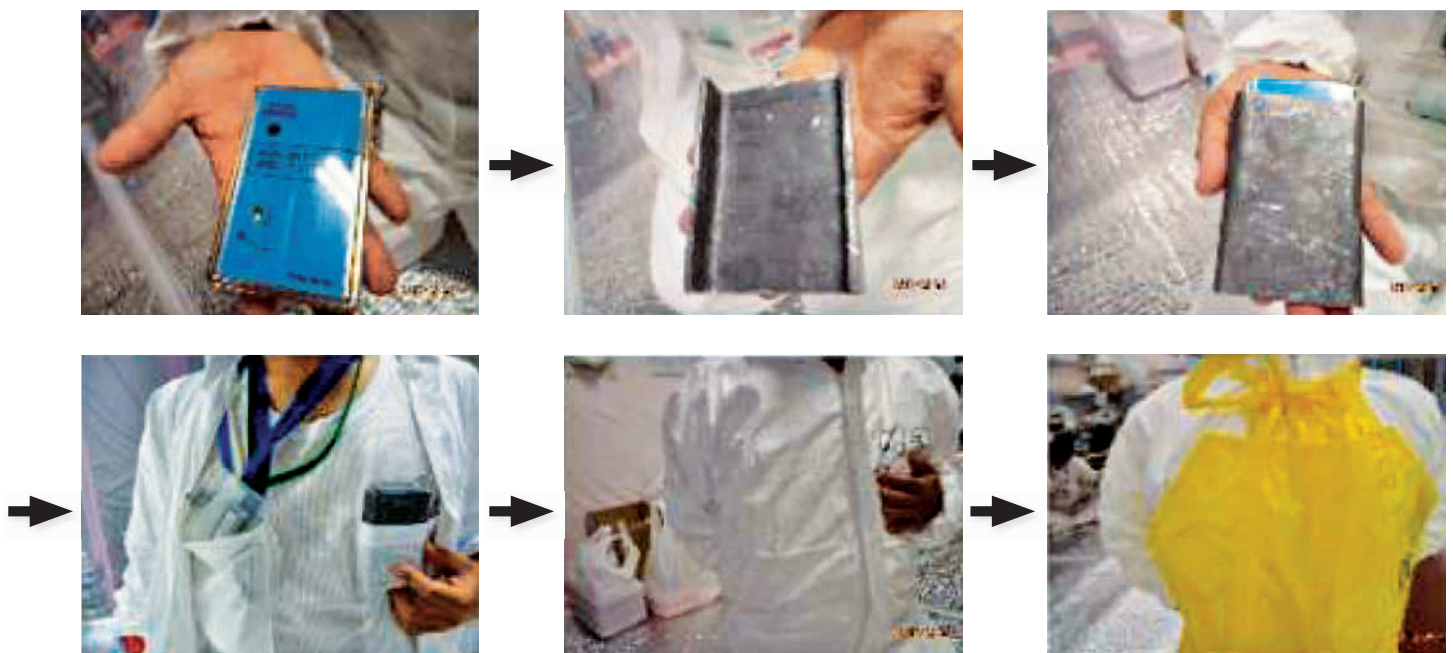
**Abb. 5.15:** Beispiel für eine entdeckte Manipulation der Messung der Strahlenexposition: Abschirmung aus Blei, in die das APD eingelegt wird, damit das APD eine niedrigere Dosis misst (Quelle: IAEA).

Im Laufe des Jahres 2012 wurde vereinzelt über Unregelmäßigkeiten bei der Ermittlung der Strahlenexposition einzelner eingesetzter Personen berichtet [57], [58], [59], [63]. Hierzu zählten beispielsweise der Verlust von APD oder der Zutritt zum Anlagengelände ohne APD. Berichtet wurde aber auch über einen gezielten Versuch, den Messwert der Strahlenexposition durch Abschirmung des APD mit Blei zu manipulieren (► Abb. 5.15) [63]. TEPCO hat zur Vermeidung entsprechender Fälle sein System zur Überwachung der Strahlenexposition des Personals Ende 2012 weiterentwickelt [57], [60]. Neuerungen betreffen hierbei u. a. (1) die Anpassung individueller Dosisalarme unter Berücksichtigung der Bedingungen der durchzuführenden Arbeiten, (2) die tagesaktuelle Bewertung der gemessenen Dosis und Klärung der Hintergründe für Dosen, die deutlich von den für eine Arbeit geplante Dosen bzw. den Dosen innerhalb einer Arbeitsgruppe abweichen und (3) das Überprüfen des Tragens von Dosimetern und den Vergleich von Dosiswerten. Da Personen neben den APD auch integrierende Glasdosimeter zur Ermittlung der Strahlenexposition in einem Monat mit sich führen müssen, wird somit eine Bestimmung der Strahlenexposition mit zwei unabhängigen Verfahren ermöglicht. Daher wurde in das System zur Überwachung auch ein Vergleich für solche Personen mit aufgenommen, für die der Wert von 1 mSv pro Tag für die tägliche, mit einem APD

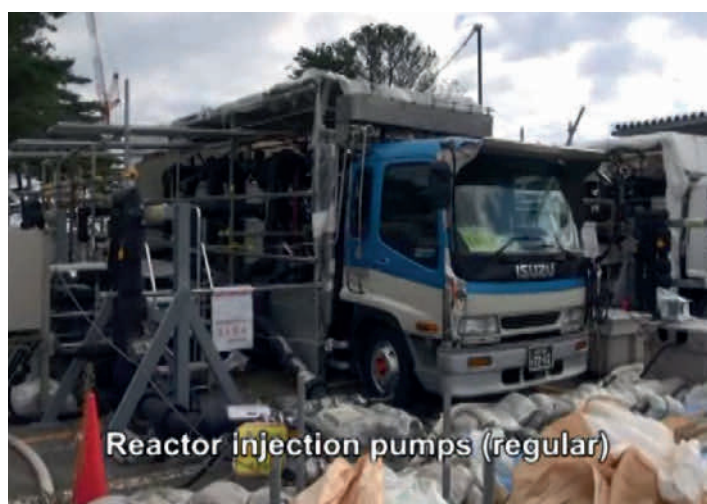
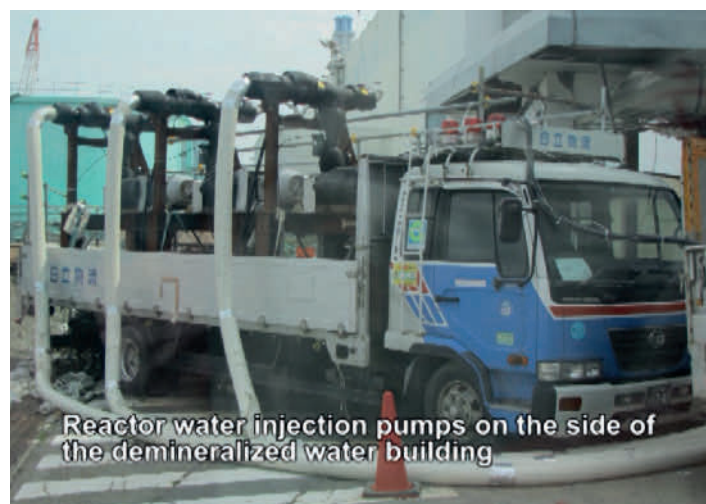
Abb. 6.1: Reaktoreinspeisepumpen und Ersatzaggregate (Quelle: TEPCO).

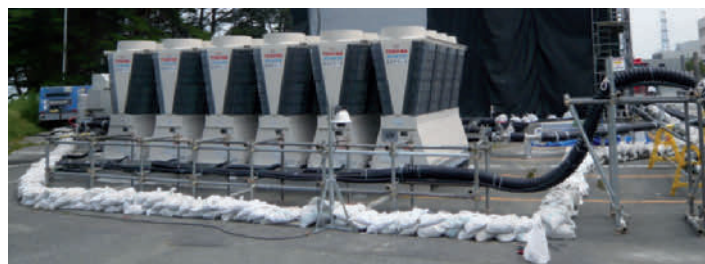
**Abb. 6.2:** Luftkühler (im Vordergrund), die zur Kühlung des in die Reaktoren eingespeisten Wassers verwendet werden (Quelle: TEPCO).

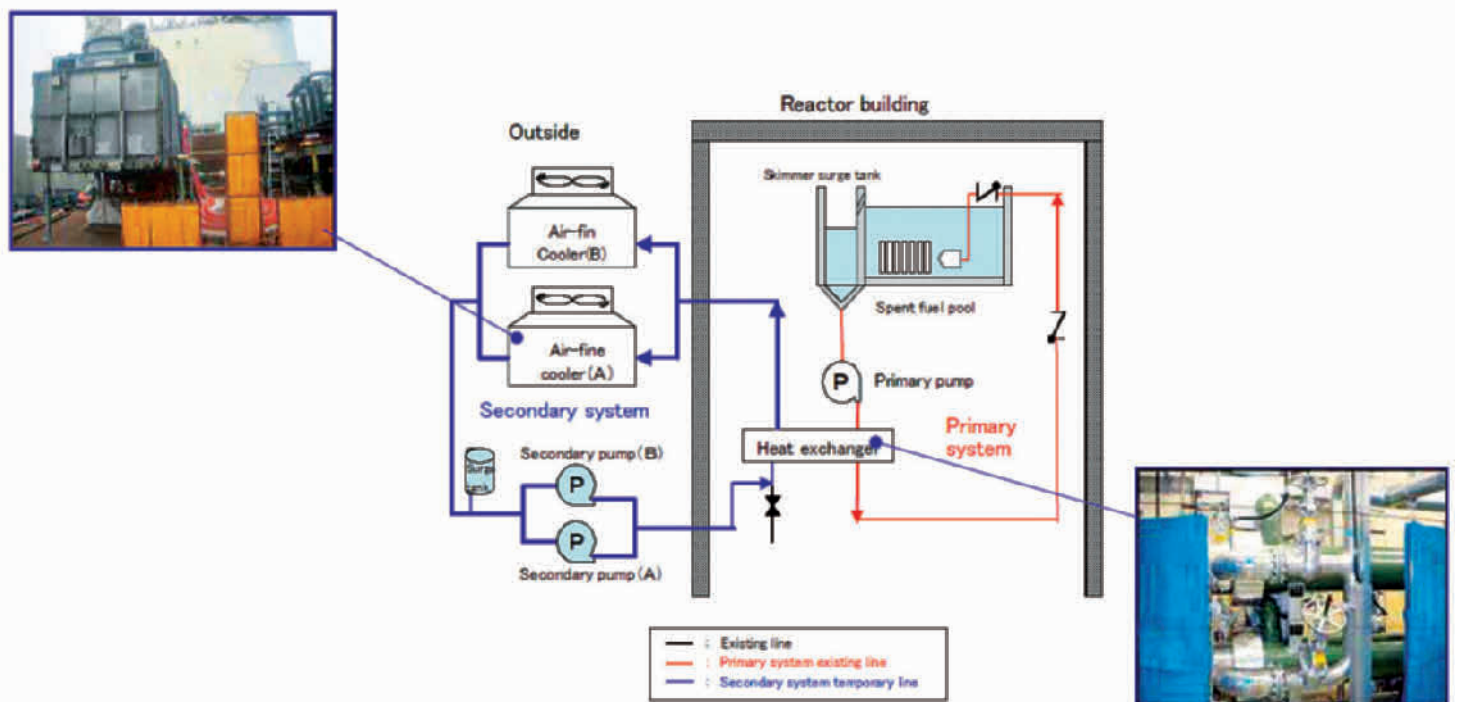
**Abb. 6.3:** Kühlkreisläufe für die BE-Lagerbecken (Quelle: TEPCO).

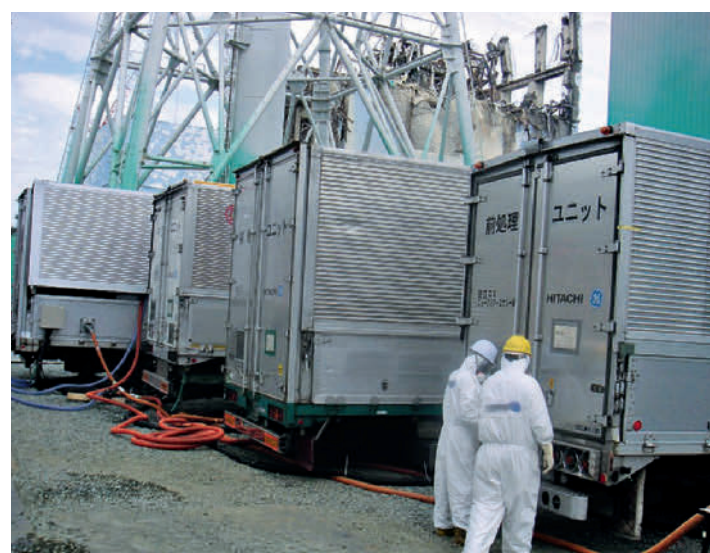
**Abb. 6.4:** Mobile Anlagen zur Entsalzung des Wassers in den BE-Lagerbecken (Quelle: TEPCO).

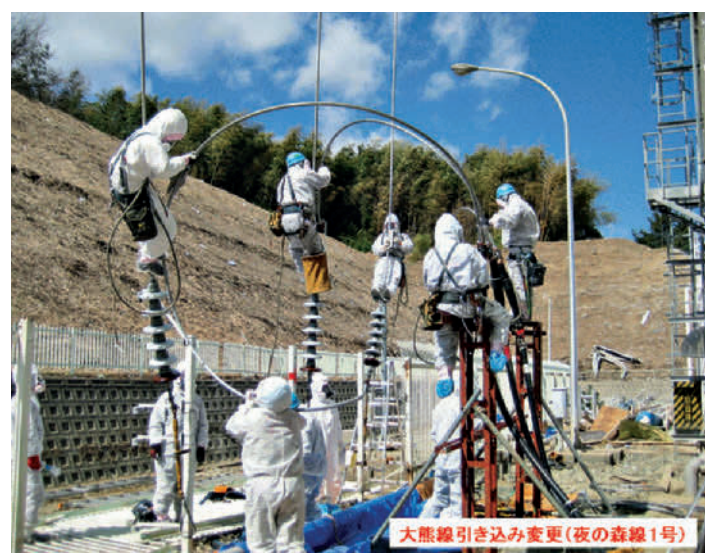
**Abb. 6.5:** Arbeiten zur Wiederherstellung der Anbindung der Anlage an das Stromnetz (Quelle: TEPCO).

**Stromversorgung.** Um zu gewährleisten, dass auch nach einem weiteren Beben oder einer weiteren Überflutung eine Kühlung schnell wiederhergestellt werden kann, ist neben der Verfügbarkeit von Reservepumpen auch eine möglichst robuste Stromversorgung erforderlich. Seit März 2012 stehen hierfür sechs externe Netzanschlüsse sowie mehrere Dieselgeneratoren, teilweise auf Fahrzeugen, zur Verfügung. Dadurch hat sich die Stromversorgungssituation am Standort seit dem Unfall wesentlich verbessert. Der Ausfall einer Stromversorgung kann durch mehrere andere Versorgungsmöglichkeiten kompensiert werden. Zum Schutz gegen mögliche Überflutungen befinden sich Dieselgeneratoren ebenso wie Fahrzeuge und Pumpen auf einem Hügel. Provisorisch errichtete Schaltanlagen wurden inzwischen durch fest installierte Schaltanlagen ersetzt.

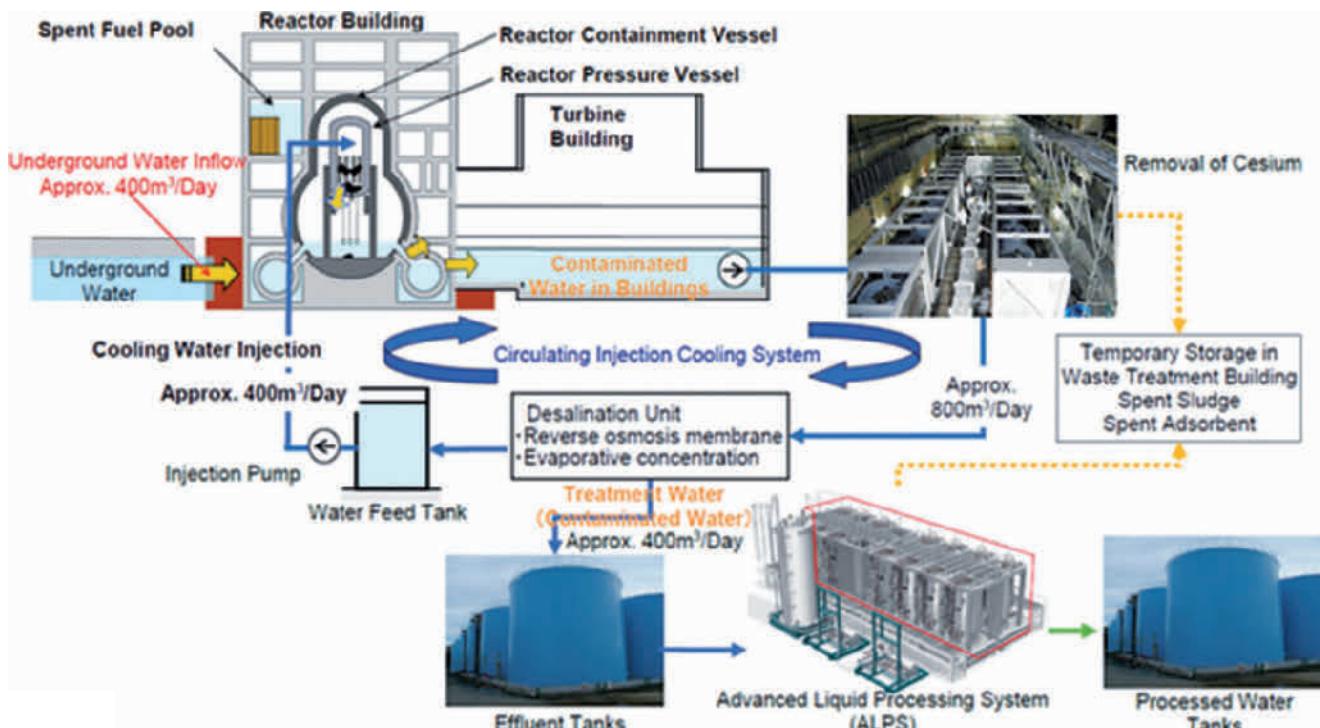
Abb. 6.6: Schematische Übersicht über den Aufbau des offenen Wasserkreislaufs (Quelle: TEPCO).

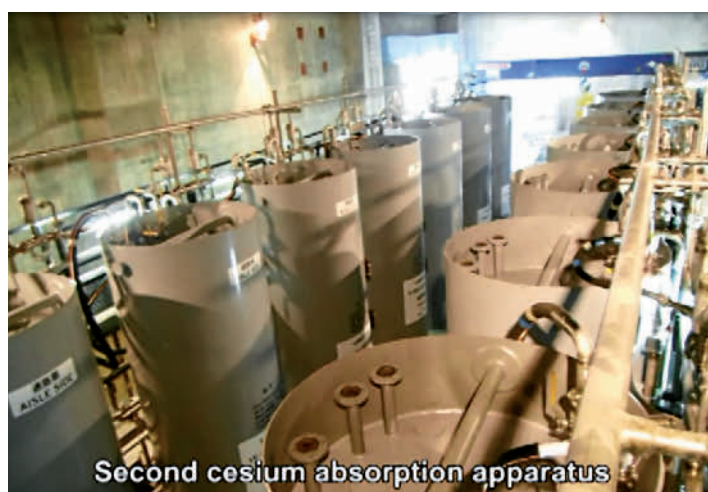
Second cesium absorption apparatus

Abb. 6.7: Blick in die Wasseraufbereitungsanlage (Quelle: TEPCO).

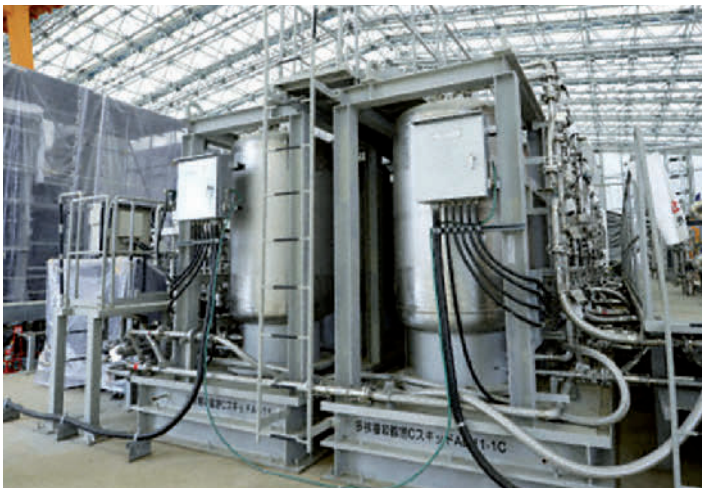
**Abb. 6.8:** Blick in die sog. Multinuklidanlage (ALPS). Im Bildvordergrund sind sog. »adsorption towers« zu sehen, in denen durch Verwendung verschiedener adsorbierender Materialien dem durchgeleiteten Wasser Radionuklide entzogen werden (Quelle: TEPCO).

ist der erste Strang der im Endausbau dreisträngigen Anlage (Reinigungskapazität: max. 250 m<sup>3</sup> pro Tag und Strang) fertiggestellt. Erste Versuche, einen Strang mit kontaminiertem Wasser zu betreiben, starteten im März 2013. Bis zum 21. Januar 2014 wurden ca. 40.000 m<sup>3</sup> gereinigt und in Tanks gelagert. TEPCO spricht im Zusammenhang mit dem Betrieb des ALPS nach wie vor von einem Testbetrieb (»hot testing«). Nach bislang von TEPCO veröffentlichten Daten liegt die Effektivität der Reinigung in Größenordnungen, die mit denen der beiden o. g. Anlagen vergleichbar sind. Es ist geplant, dass bis Ende 2015 alle Wässer, die bis dahin angefallen sind, gereinigt sein sollen. Dafür sind zwei weitere Multinuklidanlagen in der Planung, für die nach Angabe von METI 150 Millionen US \$ vorgesehen sind.

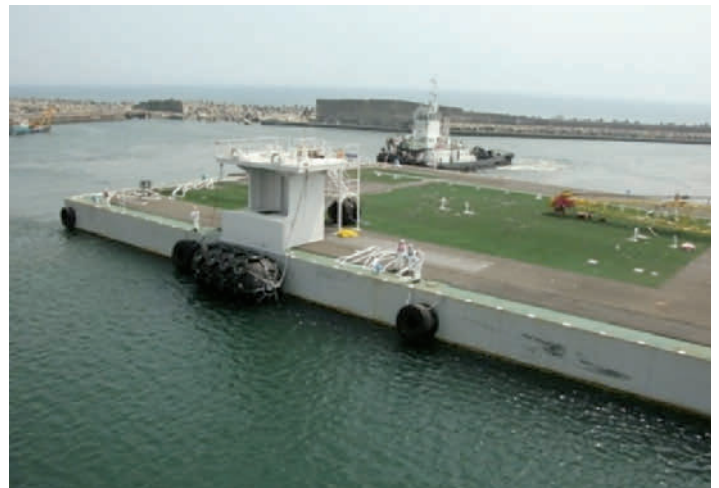
**Abb. 6.9:** Das »Megafloat«, das zur Lagerung von kontaminiertem Wasser genutzt wurde, wird in den Hafen der Anlage geschleppt (Quelle: TEPCO).

**Lagerung.** Zur Zwischenlagerung des Wassers, das nach der Behandlung nicht wieder in die Reaktoren eingespeist wird, wurden auf dem Anlagen-gelände verschiedene Behälter aufgestellt. Zu diesem Zweck kam unter anderem auch ein Schwimmponton, das sog. Megafloat, zum Einsatz. Zusätzlich wurden unterirdische Wasserspeicher angelegt und gefüllt. Nachdem an diesen Speichern Anfang April 2013 Leckagen festgestellt worden waren, wurde beschlossen, alle oberirdischen Speicher zu entleeren und Wasser zukünftig nur noch in oberirdischen Tanks zu lagern.

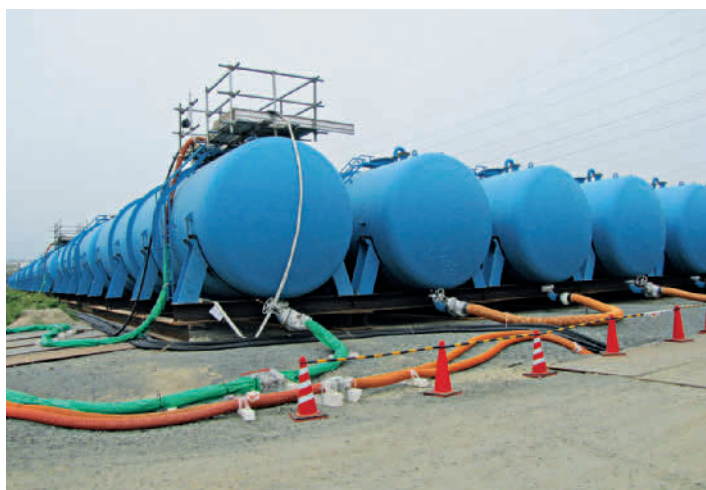
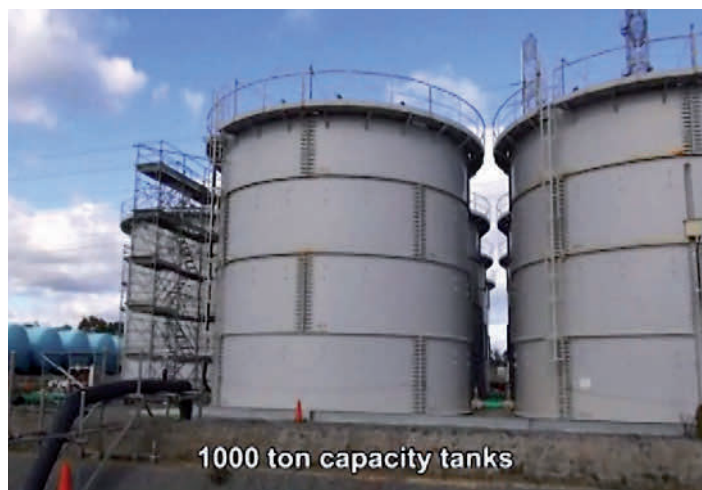
**Abb. 6.11:** Behälter zur Lagerung von kontaminiertem Wasser, links mit 100 m<sup>3</sup>, rechts verschraubte Tanks mit 1.000 m<sup>3</sup> Volumen (Quelle: TEPCO).

Bei dem Aufbau oberirdischer Lagerkapazitäten wurden in großem Umfang Tanks mit einem Volumen von jeweils 1.000 m<sup>3</sup> errichtet, die aus mehreren Segmenten verschraubt sind. Die Entscheidung von TEPCO, diese Form der Konstruktion anstelle von geschweißten Tanks zu wählen, beruht offenbar auf dem Umstand, dass verschraubte Tanks deutlich schneller und mit geringeren Fachkenntnissen aufgebaut werden können und dadurch die Aufenthaltsdauer des zum Aufbau benötigten Personals in Bereichen mit vergleichsweise hohen Ortsdosisleistungen entsprechend verkürzt wird. Die verschraubten Tanks verfügten in der Mehrzahl nicht über Einrichtungen zur Füllstandsmessung. Solche Einrichtungen sollten bis Ende 2013 nachgerüstet werden, wobei auch die Möglichkeit einer zentralen Überwachung der Füllstände eingerichtet werden sollte. Durch eine zentrale Kontrolle der Füllstände soll eine möglichst frühzeitige Erkennung von Leckagen ermöglicht werden. Im Februar 2014 kündigte TEPCO an, 750 der verschraubten Tanks durch verschweißte Tanks zu ersetzen. Der Austausch soll im März 2014 beginnen und im März 2015 abgeschlossen sein.

**Leckagen.** Vor allem im Jahr 2013 ist es an oberirdischen Tanks wiederholt zu Leckagen gekommen, bei denen kontaminiertes Wasser in die Umgebung gelangt ist. Teilweise waren die Leckagen auf die oben erwähnte Konstruktionsweise zurückzuführen. So wurden beispielsweise Undichtigkeiten zwischen einzelnen Segmenten verschraubter Tanks festgestellt, die auf einem Versagen des Dichtungsmaterials beruhten, dass zur Abdichtung zwischen den einzelnen Segmenten eingesetzt wurde. Am 19. August 2013 waren bei einer Leckage insgesamt rund 300 m<sup>3</sup> kontaminiertes Wasser mit einer Gesamt-Betaaktivität von ca. 80 Mio. Becquerel pro Liter in die Umgebung gelangt. Dieses Ereignis wurde von der japanischen Behörde NRA nach INES 3 eingestuft (► Kap. 3.6). Mitte Februar 2014 waren nach Angaben von TEPCO wegen einer Fehlstellung eines Ventils rund 100 m<sup>3</sup> kontaminiertes Wasser ausgetreten, das eine Gesamt-Betaaktivität von ca. 230 Mio. Becquerel pro Liter aufwies.

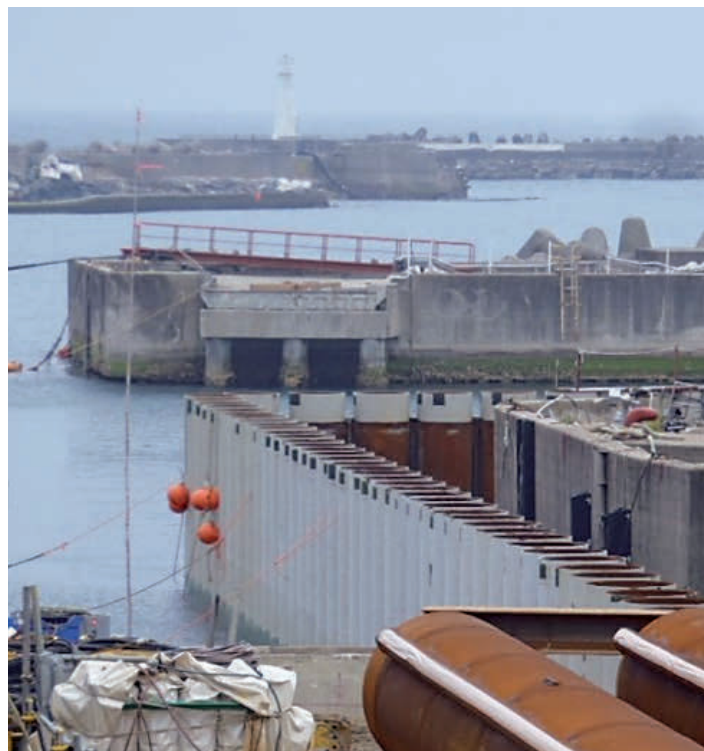
**Abb. 6.13:** Foto der aus Spundwänden errichteten Barriere (Bildmitte), die in einigen Metern Abstand von der Kaimauer im Hafenbecken errichtet wird (Quelle: TEPCO).

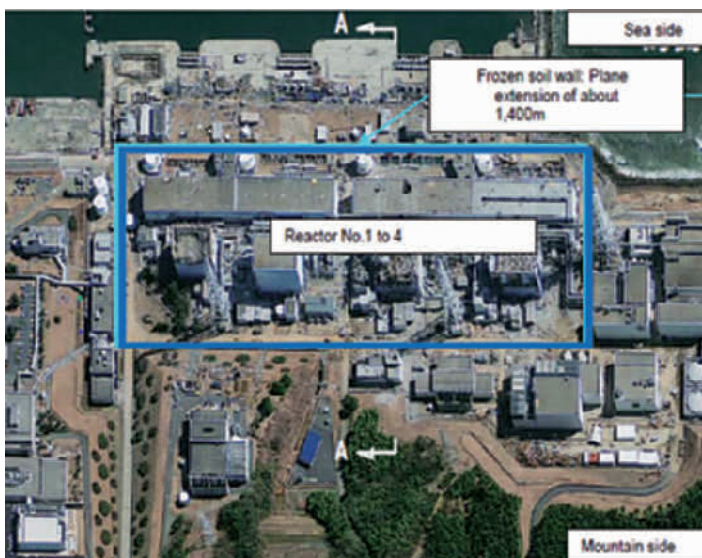
Abb. 6.15: Geplante Lage des sog. »Eiswalls« (Quelle: TEPCO).

Voraussichtlich Mitte 2014 will TEPCO damit beginnen, durch Vereisung des Bodens eine weitere Barriere – in der Medienberichterstattung häufig als »Eiswall« bezeichnet – zu errichten. Diese Barriere soll mit einer Länge von ca. 1.400 Metern (Breite ca. 500 m, Tiefe ca. 200 m) die Reaktorgebäude und Maschinenhäuser der Blöcke 1 bis 4 vollständig umschließen. Zur Bodenvereisung sollen zunächst in einem Abstand von rund einem Meter und bis zu einer Tiefe von 30 Metern miteinander verbundene Rohrleitungen im Boden verlegt werden. Durch diese Rohrleitungen soll anschließend eine Kühlflüssigkeit mit einer Temperatur von ca. -20 bis -40 °C geleitet werden. Dazu sollen insgesamt 14 Kühlaggregate mit einer Leistung von jeweils 400 kW zum Einsatz kommen. Die Kosten für die Errichtung des »Eiswalls« werden von METI auf rund 320 Millionen US \$ geschätzt. Vor der endgültigen Entscheidung bzw. dem Baubeginn wird die Machbarkeit der Bodenvereisung in einer Studie untersucht. Deren Ergebnisse werden für März 2014 erwartet, lagen jedoch bei Redaktionsschluss dieser Auflage noch nicht vor.

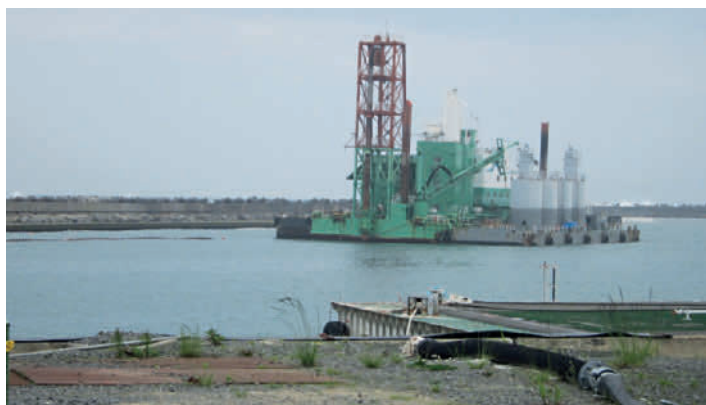
Abb. 6.16: Schwimmendes Arbeitsgerät zur Versiegelung des Meeresbodens (Quelle: TEPCO).

Mitte März 2012 begann TEPCO damit, den Meeresboden vor den Einlaufbauwerken der Blöcke 1 bis 4 sowie 5 und 6 auf einer Fläche von rund 70.000 m<sup>2</sup> mit einem Ton-Zement-Gemisch zu versiegeln. Damit soll verhindert werden, dass Radionuklide, die sich in größerem Umfang im Sediment angereichert haben, in das offene Meer gelangen (etwa durch Aufwirbelungen während der Tide). Am 5. Juli 2012 waren die Versiegelungen fertiggestellt. Die beiden aufgetragenen Versiegelungsschichten haben zusammen eine Dicke von ca. 55 cm. TEPCO geht davon aus, dass durch diese Maßnahme die Kontaminationen für rund 50 Jahre gebunden werden können.

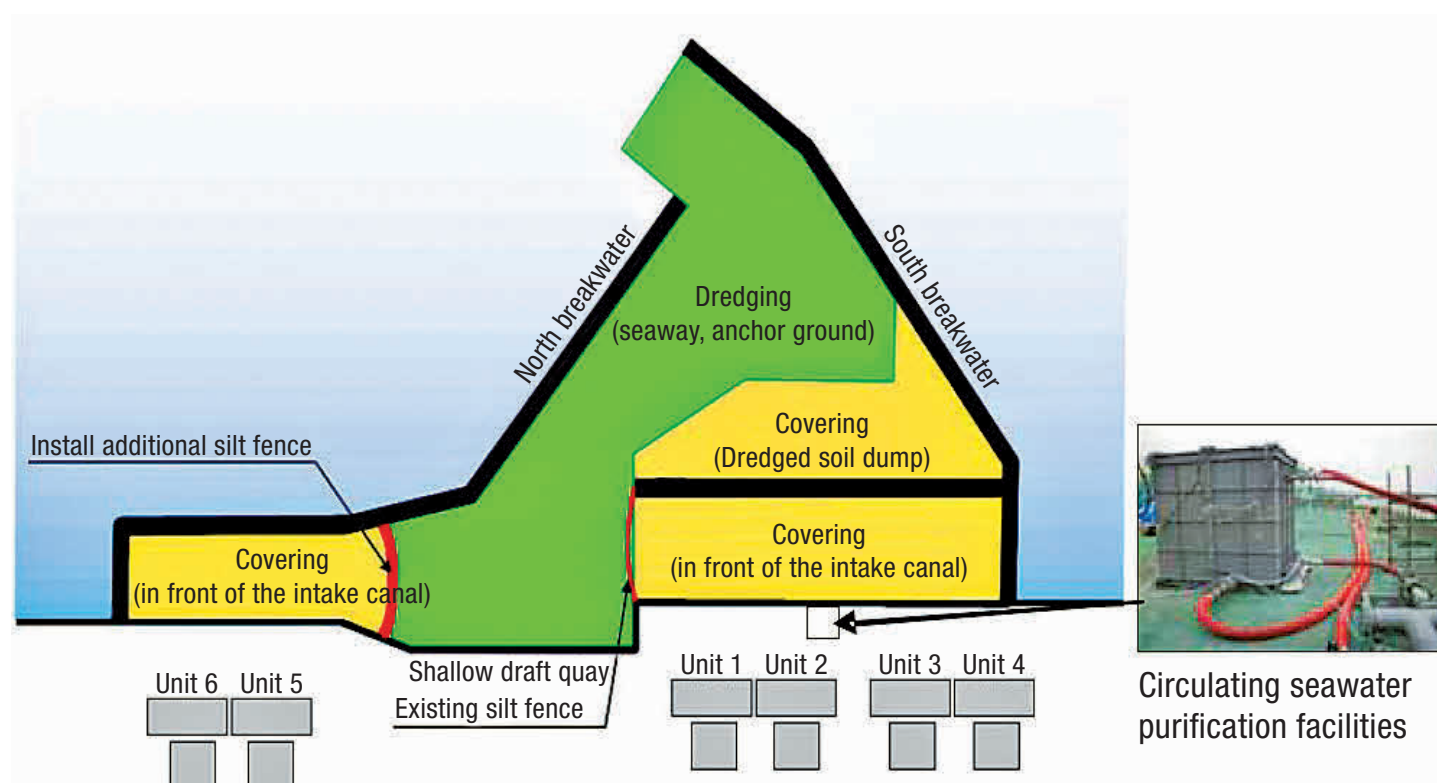
Abb. 6.17: Schematische Darstellung der Versiegelung des Meeresbodens (Quelle: TEPCO).

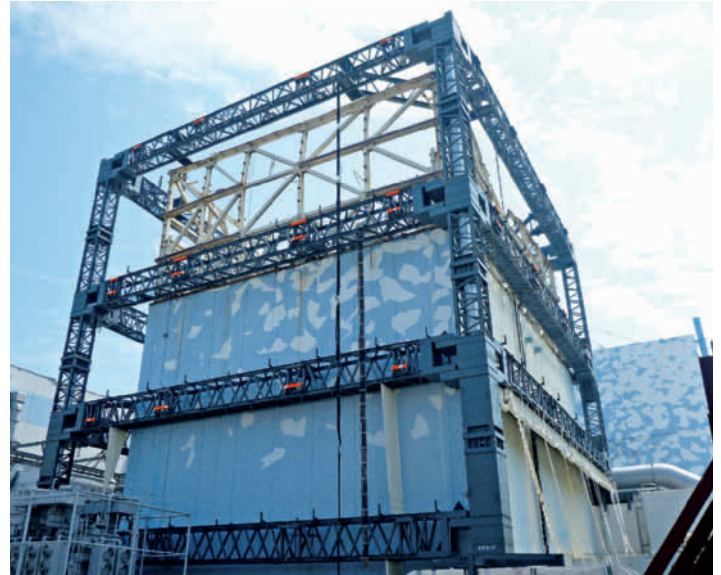
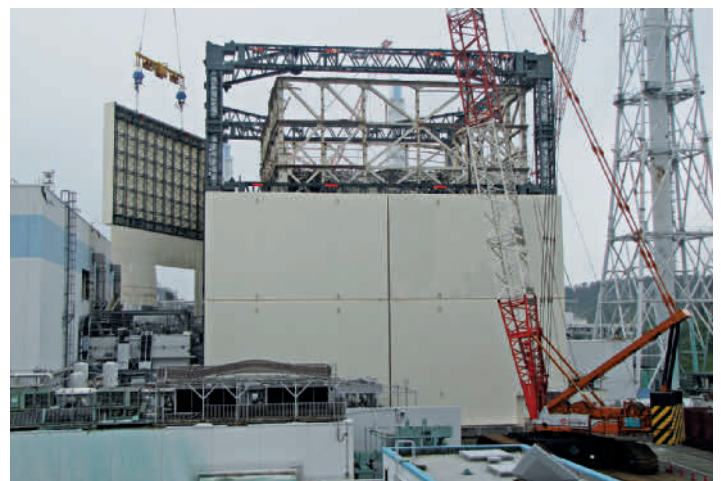
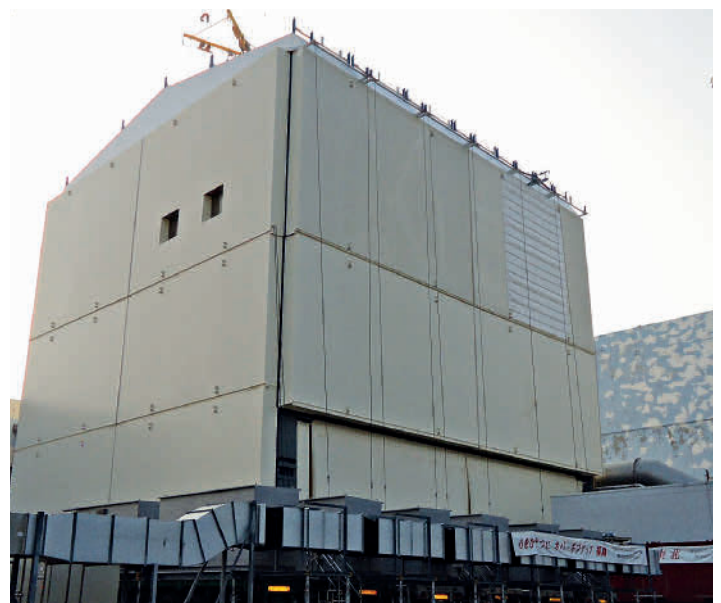
**Abb. 6.18:** Phasen der Errichtung der Einhausung um das Reaktorgebäude von Block 1 (Quelle: TEPCO).

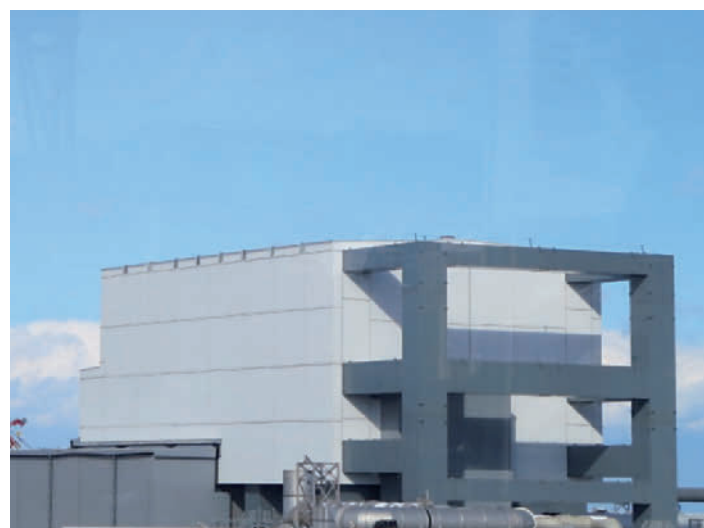
Abb. 6.20: Einhausung des Blocks 4 (Quelle: TEPCO).

**Block 4.** Im März 2012 wurde mit der Räumung von Trümmern im Umfeld des Reaktorgebäudes begonnen, um ein Fundament für die Einhausung von Block 4 gründen zu können. Auf dem Fundament ist eine L-förmige Stahlgerüstkonstruktion errichtet worden, die das Reaktorgebäude nur teilweise überdeckt. In den am Stahlgerüst befestigten vorgefertigten Elementen sind auch Bleiplatten zur Abschirmung eingebaut. Ein Wetterschutz ergänzt den von der Stahlkonstruktion nicht überdeckten Bereich. Die Konstruktion misst in der Grundfläche 31 x 69 m und hat eine Höhe von 53 m. Der Einbau des Brückenkrans und der BE-Entlademaschine begann Anfang Juni 2013. Die Stahlgerüstkonstruktion wurde am 20. Juli 2013 fertiggestellt. Nach Inbetriebnahmetests der BE-Entlademaschine und des Brückenkrans erteilte die Aufsichtsbehörde am 12. November 2013 die Genehmigung zum Bergen der Brennelemente aus dem BE-Lagerbecken.

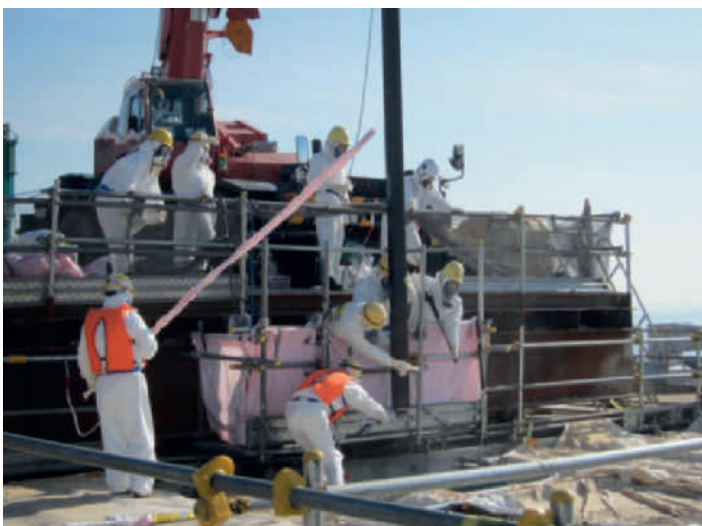
**Abb. 6.21:** Probeweise Bergung eines unbestrahlten Brennelements aus dem BE-Lagerbecken von Block 4 im Juli 2012 (Quelle: TEPCO).

Zur Vorbereitung der Bergung der Brennelemente in Block 4 wurden bereits im Juli 2012 probeweise zwei Brennelemente mithilfe eines mobilen Krans aus dem BE-Lagerbecken entnommen und für weitere Untersuchungen in das zentrale Nasslager auf dem Anlagengelände (als »*common spent fuel pool*« bezeichnet) transportiert. Für die Entnahme wurden unbestrahlte (»frische«) Brennelemente ausgewählt, die keine signifikante Gammastrahlung aufweisen und deshalb unter Strahlenschutzaspekten vergleichsweise leicht zu handhaben sind. Die Untersuchung ergab keine signifikanten Beschädigungen oder Formveränderungen.

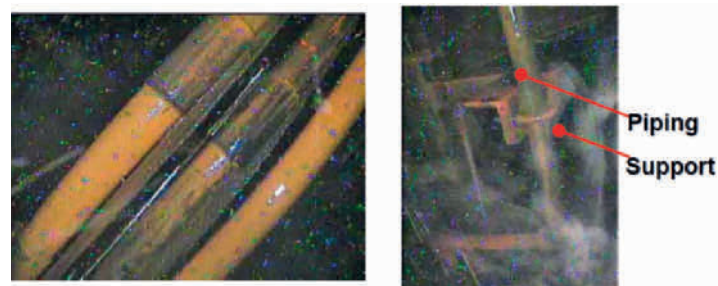
**Abb. 6.23:** Endoskopie-Aufnahmen aus dem Containment von Block 1, aufgenommen im Oktober 2012 (Quelle: TEPCO).

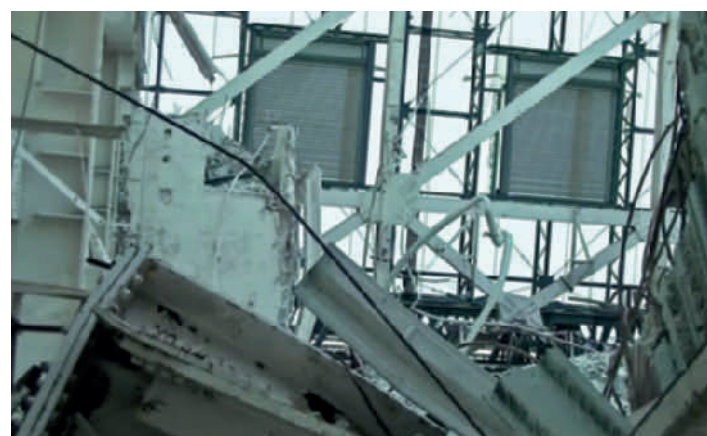
**Abb. 6.25:** Bildaufnahmen aus dem Einsatz eines Erkundungsballons im Oktober 2012: Blick durch den Bedienflur von Block 1 (Quelle: TEPCO).
