# **Fukushima Daiichi** **11. März 2011**

## **Unfallablauf | Radiologische Folgen**

**3. Auflage 2014**

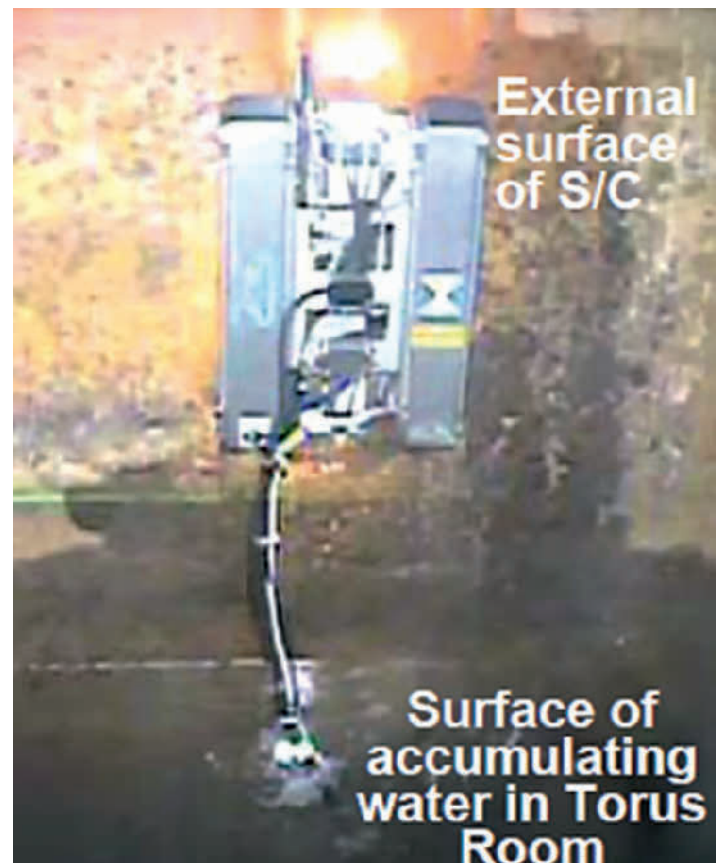
**Abb. 6.28:** Bild des Roboters, mit dem im Januar 2014 der Wasserstand im Torus von Block 2 gemessen wurde (Quelle: TEPCO).

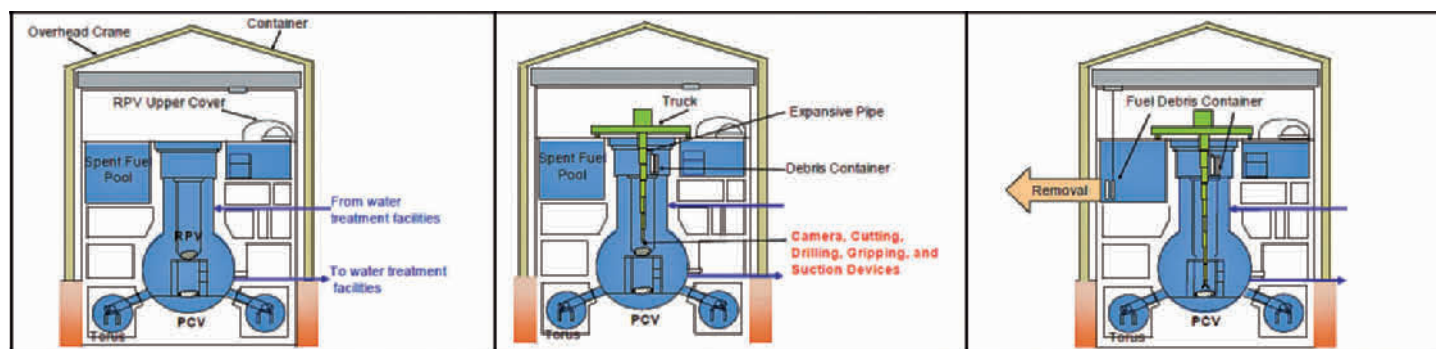
Abb. 6.29: Schematische Darstellung der beabsichtigten Bergung des Kernbrennstoffs aus den gefluteten Containments (Quelle: TEPCO).
