Fukushima Daiichi 11. März 2011

Unfallablauf | Radiologische Folgen

Gesellschaft für Anlagen- und Reaktorsicherheit (GRS) mbH

März 2012

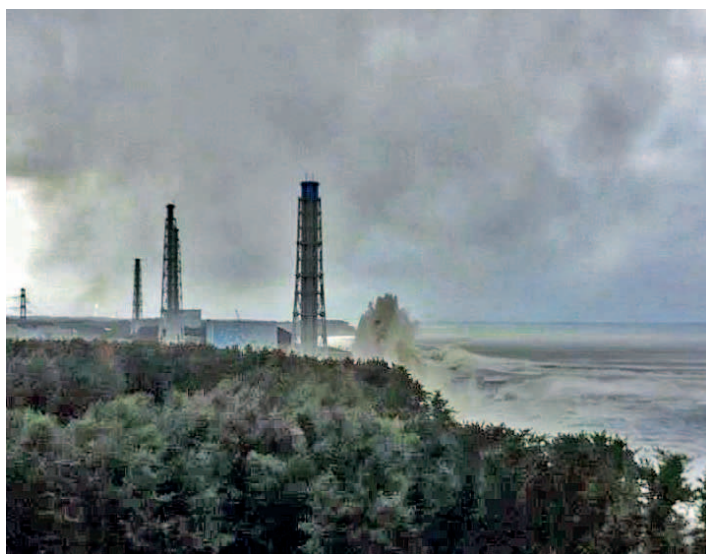
Abb. 3.2: Von einer Überwachungskamera aufgenommenes Bild einer Tsunami-Welle (Bildmitte, rechts neben dem Abgaskamin), die sich beim Auftreffen auf den Standort auftürmt. Zwischen den beiden Abgaskaminen ist der obere Teil des Reaktorgebäudes von Block 4 mit einer Höhe von über 40 Metern erkennbar (Quelle: TEPCO).

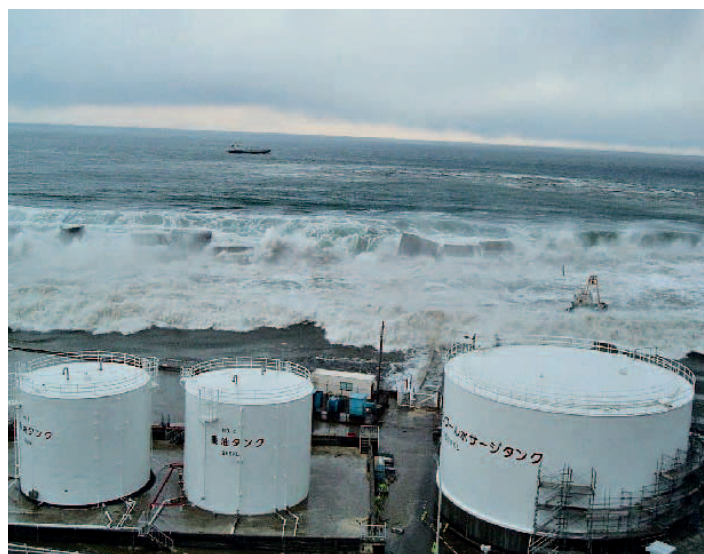
Abb. 3.3: Beginn der Überflutung des Anlagengeländes, aufgenommen von einer Überwachungskamera. Aus späteren Luft- und Satellitenaufnahmen wurde ersichtlich, dass einige Tanks von der Art der hier gezeigten durch den Tsunami zerstört bzw. von ihrem ursprünglichen Standort weggerissen und landeinwärts getragen wurden (Quelle: TEPCO).

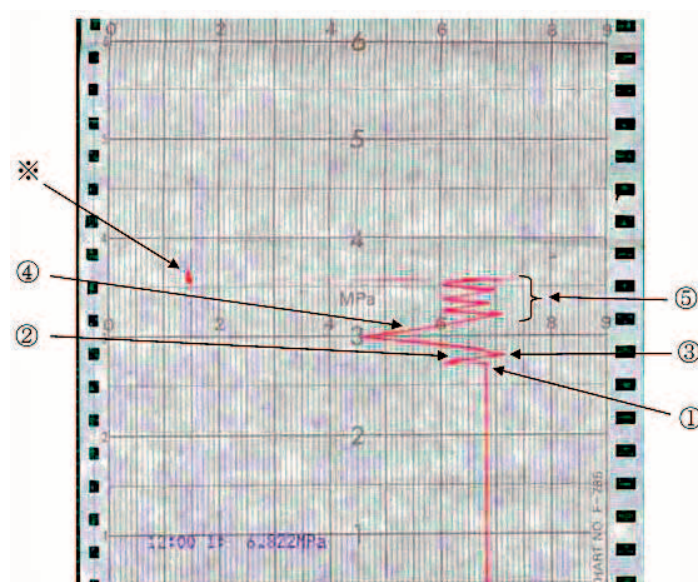
Abb. 3.11: Ausschnitt aus dem Schreiberstreifen, der den Verlauf des Drucks im RDB von Block 1 ab dem Erdbeben wiedergibt. Folgende Ereignisse sind zu erkennen: (1) Unmittelbar nach der durch das Beben ausgelösten Reaktorschnelabschaltung kollabieren die Dampfblasen im RDB, der Druck sinkt ab; (2) die Frischdampf-Isolationsventile schließen (Durchdringungsabschluss), der Druck steigt wieder an; (3) der IC startet automatisch, so dass der Druck nachfolgend solange absinkt, bis (4) der IC stoppt und der Druck wieder steigt. Nachfolgend (5) schwankt der Druck entsprechend der manuellen Betätigung des IC. Mit dem Ausfall der Stromversorgung nach Eintreffen des Tsunami endet die Schreiberaufzeichnung (roter Punkt bzw. Symbol links oben). (Quelle: Bericht der japanischen Regierung, Juni 2011).

Zum Zeitpunkt des Erdbebens gegen 14:46 Uhr am 11. März 2011 befand sich der Block 1 des Kernkraftwerkes Fukushima Daiichi in Leistungsbetrieb. Der Reaktor wurde aufgrund des Erdbebens automatisch abgeschaltet. Das Erdbeben verursachte Schäden in der Umgebung, die zu einem Ausfall der externen Stromversorgung führten. Daraufhin starteten die beiden Notstromdiesel auslegungsgemäß. Durch den kurzzeitigen Spannungsabfall auf sicherheitstechnisch wichtigen Stromschienen kam es auslegungsgemäß zu einem Durchdringungsabschluss im Frischdampfsystem. Dabei wurden mehrere Ventile innerhalb und außerhalb des Containments (die sog. Frischdampfabschlussarmaturen) geschlossen und dadurch verhindert, dass der im RDB entstehende Frischdampf aus dem Containment gelangt. In der Folge kam es zu einem Druckanstieg im RDB über den Normaldruck von rund 70 bar (► Abb. 3.11).

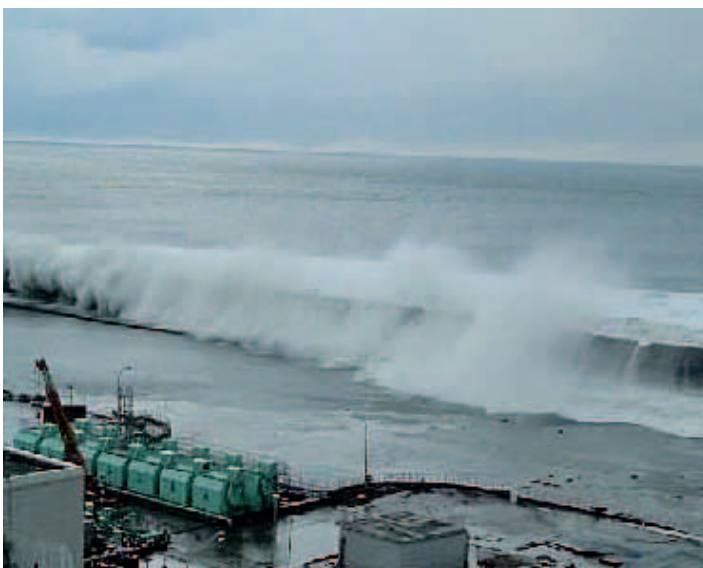
Abb. 3.12: Überflutung des seeseitigen Teils des Anlagengeländes durch erste Tsunamiwellen, aufgenommen von einer Überwachungskamera (Quelle: TEPCO).

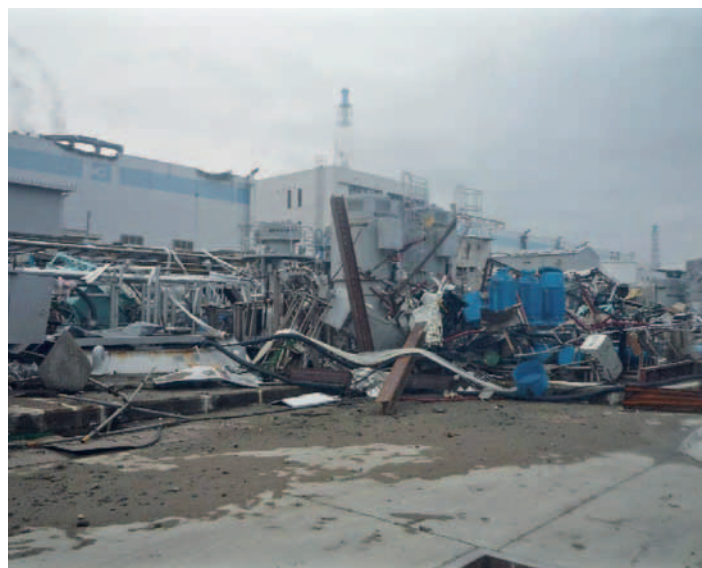
Abb. 3.13: Blick auf das Turbinenhaus von Block 3 (links im Hintergrund) nach dem Tsunami (Quelle: TEPCO).

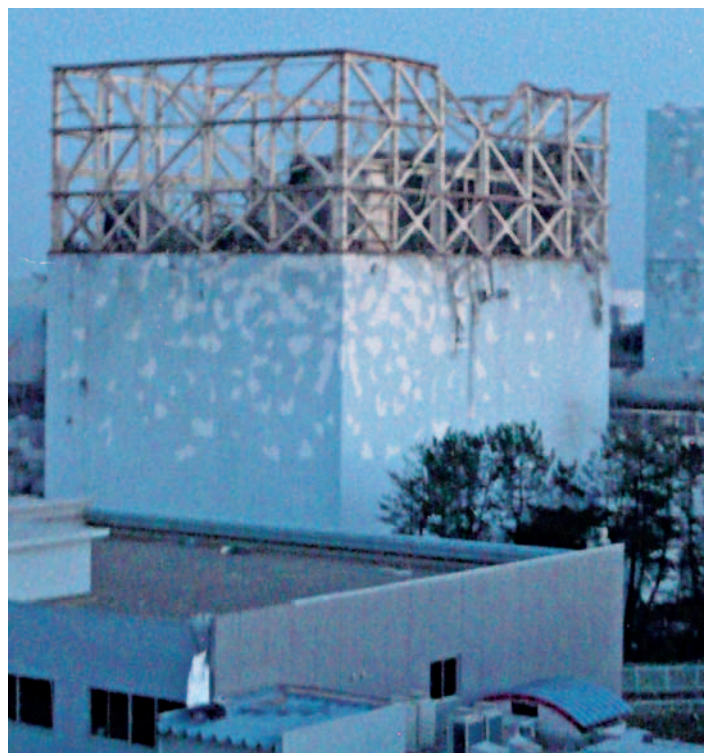
Abb. 3.14: Reaktorgebäude des Blocks 1 nach der Explosion am 13. März 2011 (Quelle: TEPCO).

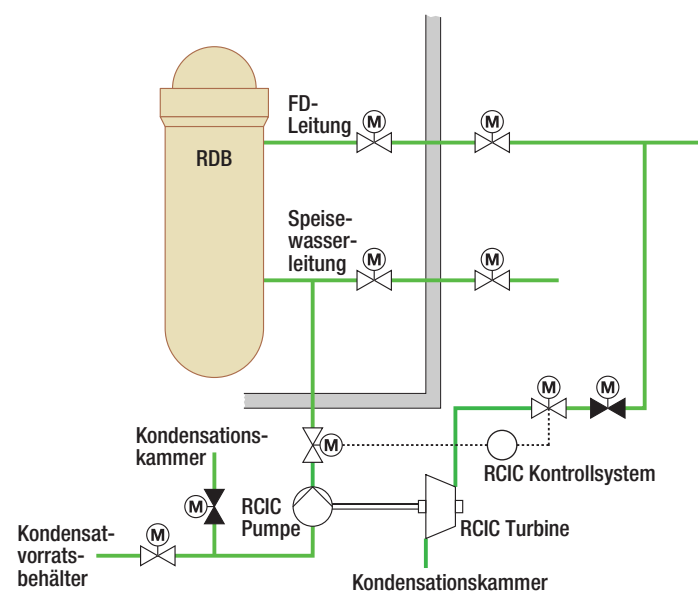
Abb. 3.18: Schematische Darstellung des Nachspeisesystems (Reactor Core Isolation Cooling System, RCIC).

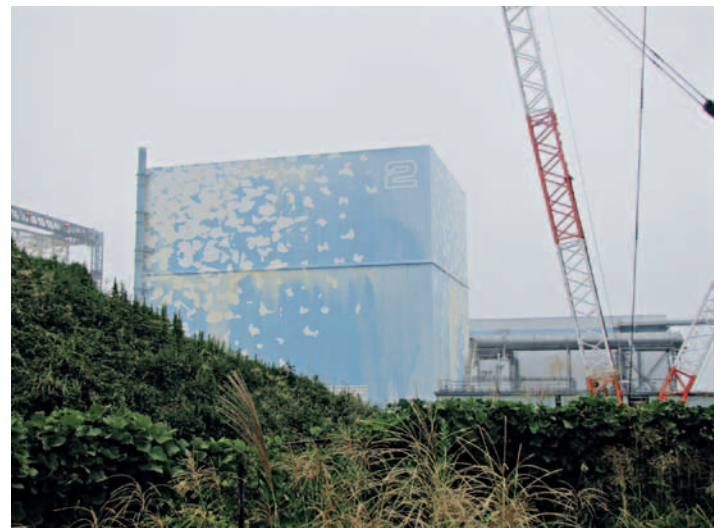
Abb. 3.19: Das praktisch unbeschädigte Reaktorgebäude 2 (Quelle: Tepco).

Um 15:46 Uhr ereignete sich eine Explosion im Reaktorgebäude von Block 1. Aus Satellitenaufnahmen kann geschlossen werden, dass dadurch im Reaktorgebäude von Block 2 eine Öffnung (sog. »blowout panel«) entstanden ist, was möglicherweise eine Anreicherung von brennbaren Gasen zu einer explosionsfähigen Mischung verhinderte [9].

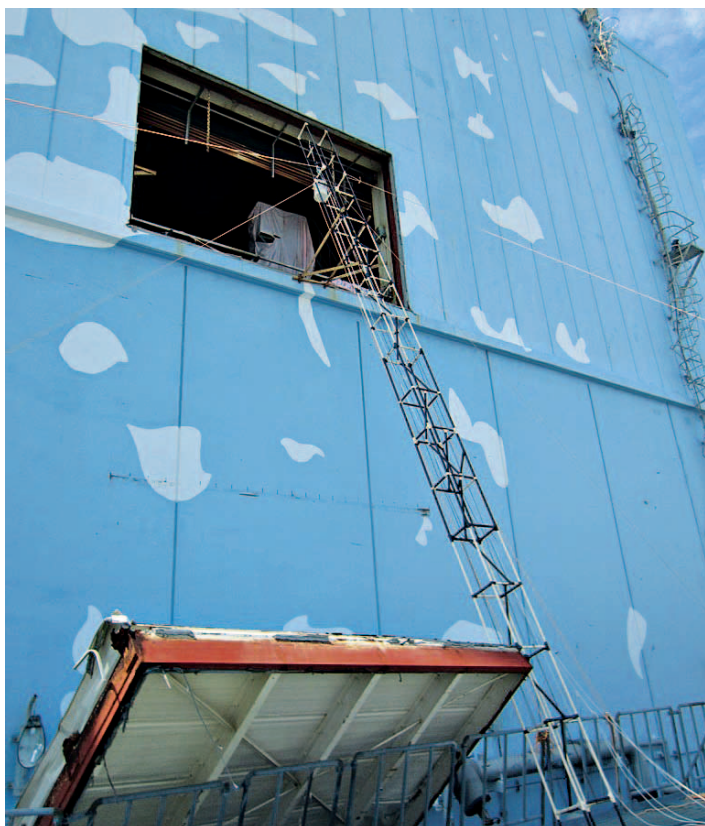
Abb. 3.20: Öffnung im Reaktorgebäude 2 (sog. »blowout panel«), die möglicherweise eine Ansammlung von Wasserstoff und damit eine Explosion verhindert hat (Quelle: Tepco).

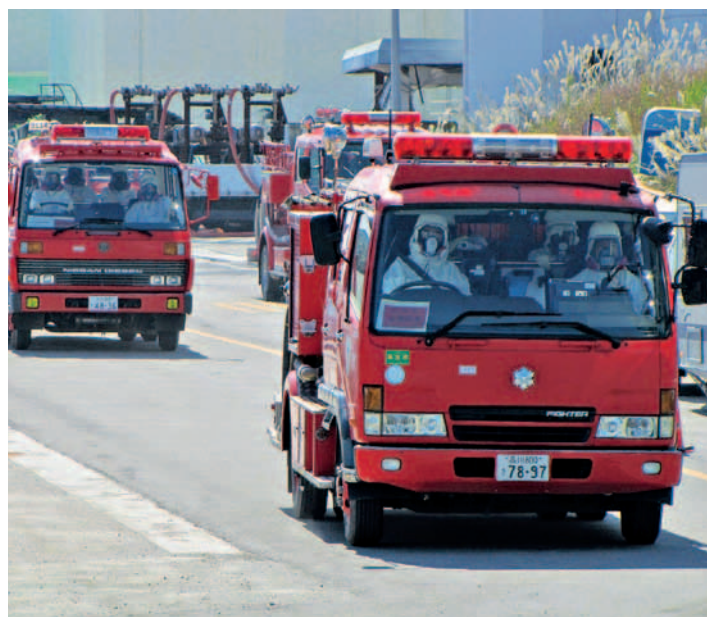
Abb. 3.21: Feuerwehrfahrzeuge auf dem Weg zum Anschluss mobiler Pumpen und zur Wassereinspeisung (Quelle: Tepco).

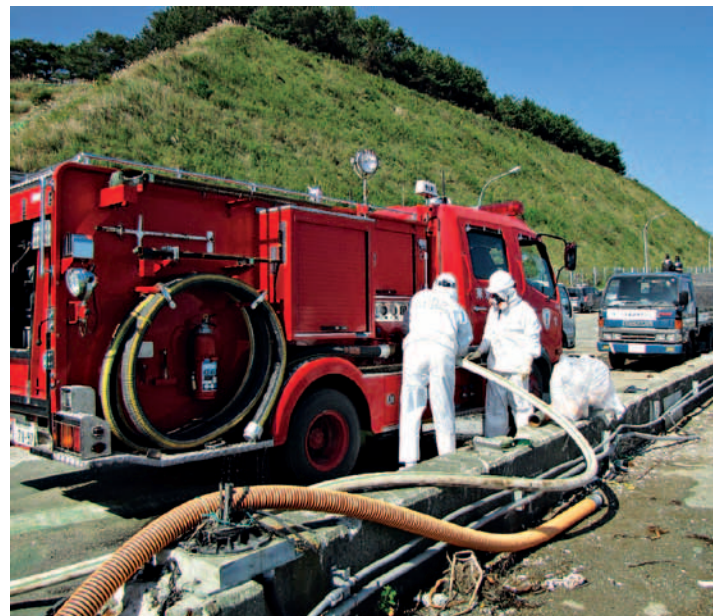
Abb. 3.22: Einspeisung von Seewasser in ein Feuerwehrfahrzeug (Quelle: Tepco).

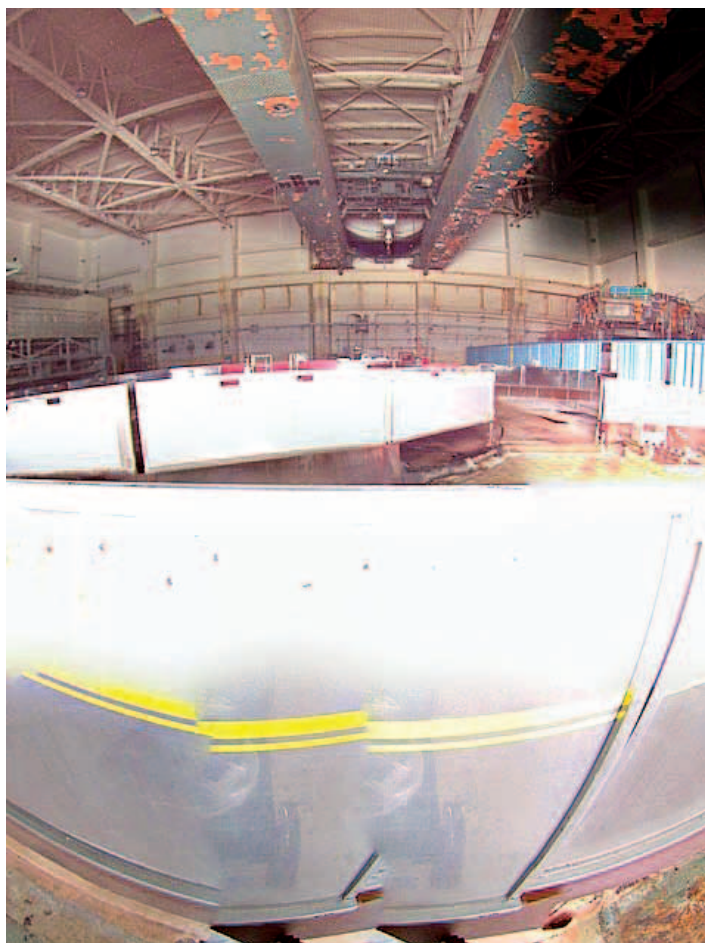
Abb. 3.23: Blick auf die fünfte Ebene von Reaktorgebäude 2 mit dem an der Dachkonstruktion verankerten Gebäudekran (aufgenommen am 20. Oktober 2011) (Quelle: Tepco).

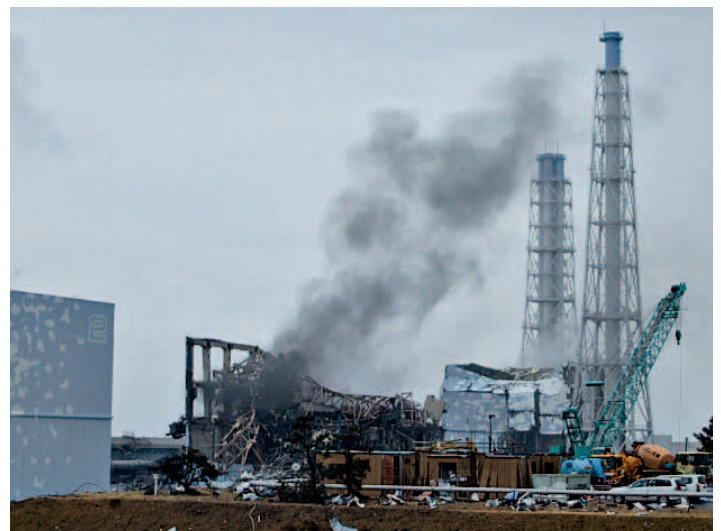
Abb. 3.24: Dunkler Rauch steigt aus dem zerstörten Reaktorgebäude 3 auf (Quelle: Tepco).

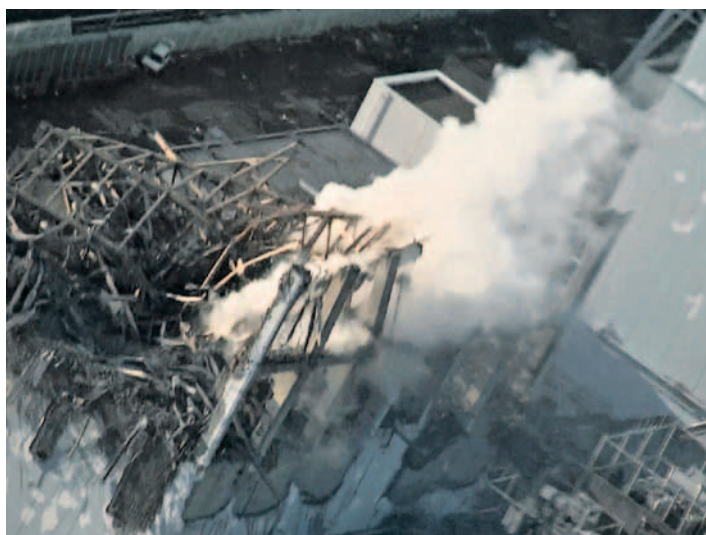
Abb. 3.25: Blick auf die Zerstörungen von Block 3 vom Hubschrauber aus (Quelle: Tepco).

Um 11:01 Uhr ereignete sich eine Explosion im oberen Bereich des Reaktorgebäudes. NISA und TEPCO nehmen an, dass es sich hierbei um eine Wasserstoffexplosion gehandelt hat. Zudem nehmen sie an, dass sich der Wasserstoff durch Undichtigkeiten des Containments im Reaktorgebäude ansammeln konnte [12]. Durch die Explosion wurden die Feuerlöschpumpen und die Schläuche so beschädigt, dass der RDB mit diesen Mitteln zunächst nicht mehr bespeist werden konnte [9]. Erst nachdem ein neues Leitungssystem aufgebaut worden war, konnte die Einspeisung von Meerwasser gegen 16:30 Uhr wieder aufgenommen werden [9].

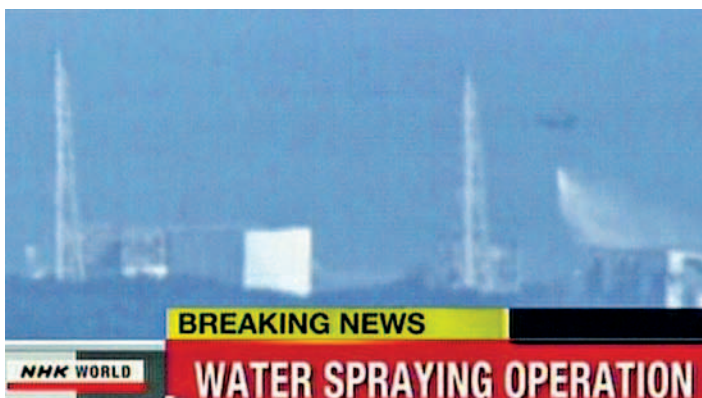
Abb. 3.26: Wasserabwurf aus dem Hubschrauber über den zerstörten Blöcken (Quelle: Foto während einer Fernsehübertragung des japanischen Senders NHK 17. März 2011).

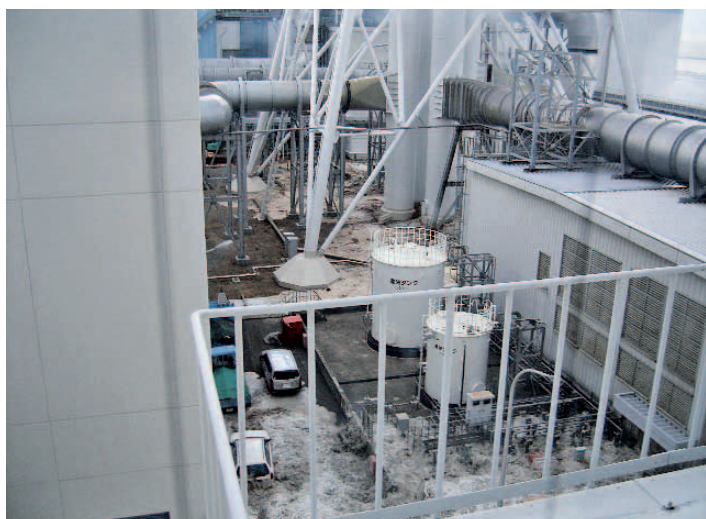
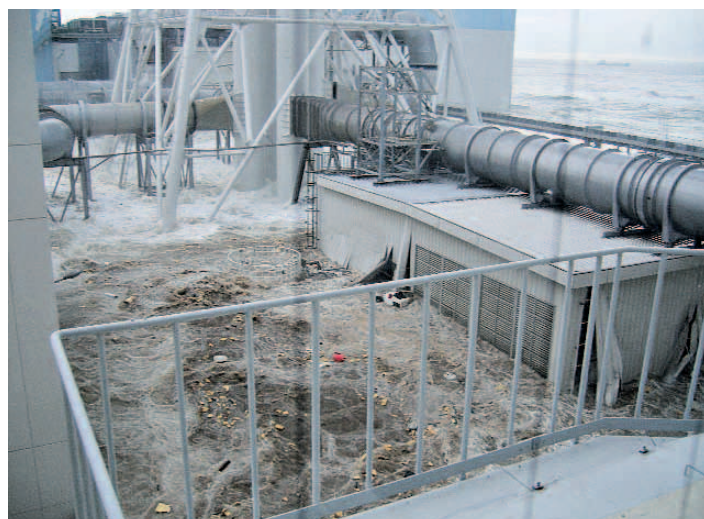
Abb. 3.27 und 3.28: Eintreffen des Tsunami am Abfallbehandlungsgebäude unmittelbar beim Block 4 um ca. 15:42 Uhr (Foto links) und etwa eine Minute später (Foto rechts), (Quelle: TEPCO).

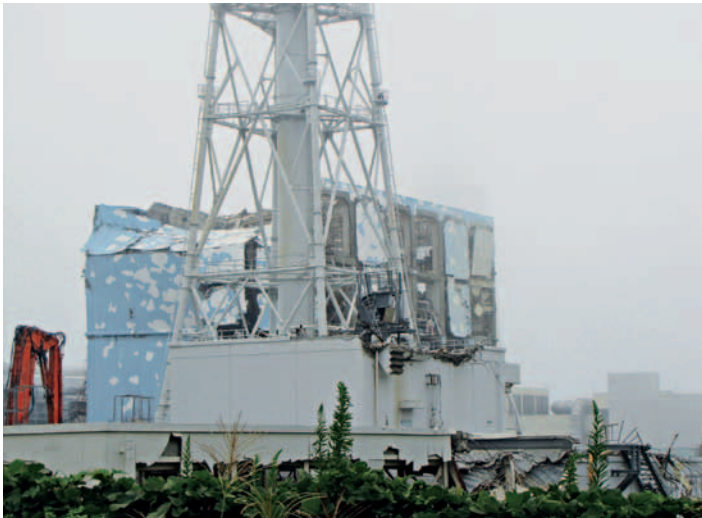
Abb. 3.29: Der durch eine Explosion stark beschädigte Block 4 (Quelle: Tepco).

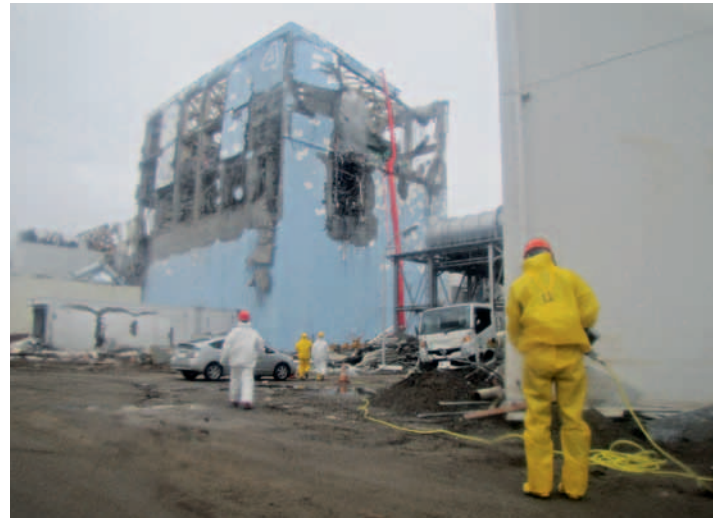
Abb. 3.30: Wassereinspeisung in Block 4 mithilfe einer Autobetonpumpe (Quelle: Tepco).

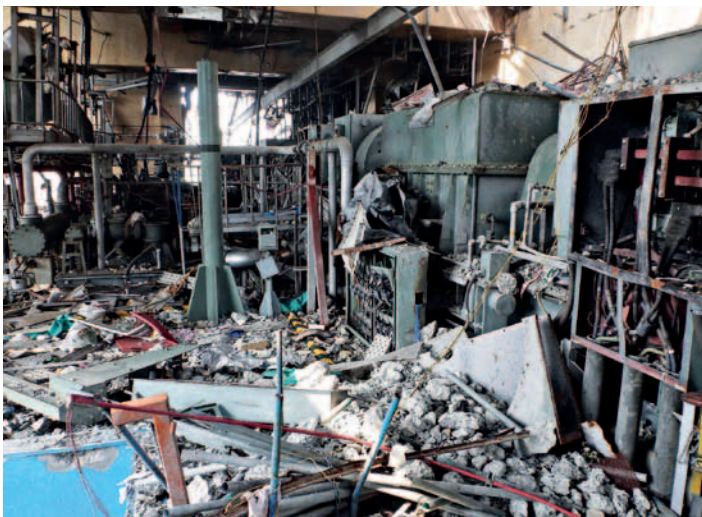
Abb. 3.31: Zerstörungen auf der vierten Ebene in Block 4 (Quelle: Tepco).

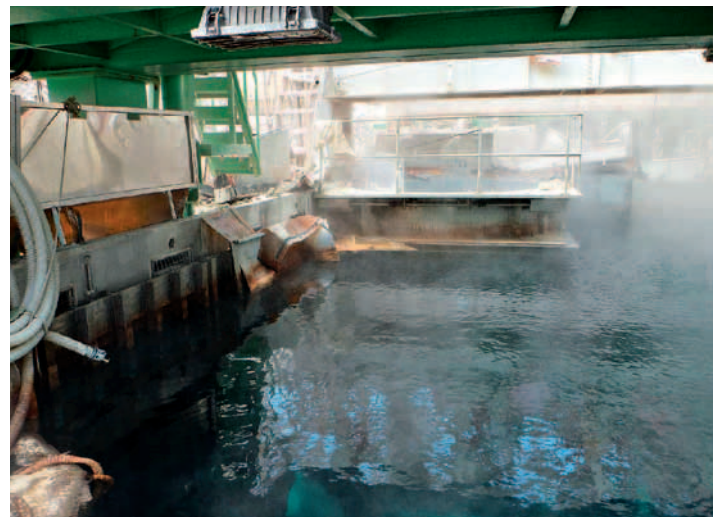
Abb. 3.32: Blick auf das Brennelementlagerbecken von Block 4 (aufgenommen am 29. Juni 2011) (Quelle: Tepco).

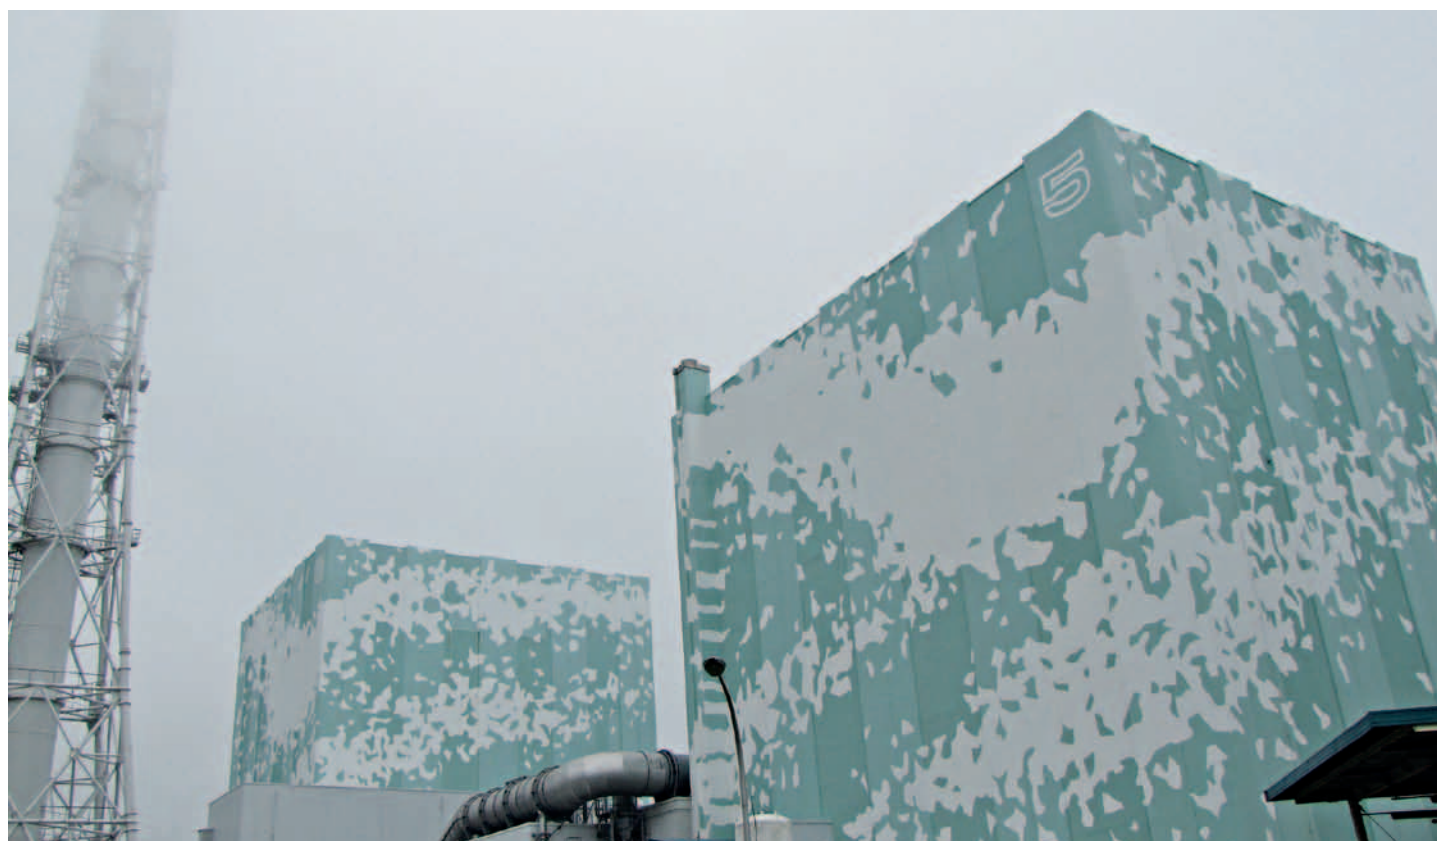
Abb. 3.33: Die nicht zerstörten Blöcke 5 und 6 im September 2011 (Quelle: Cryptome).

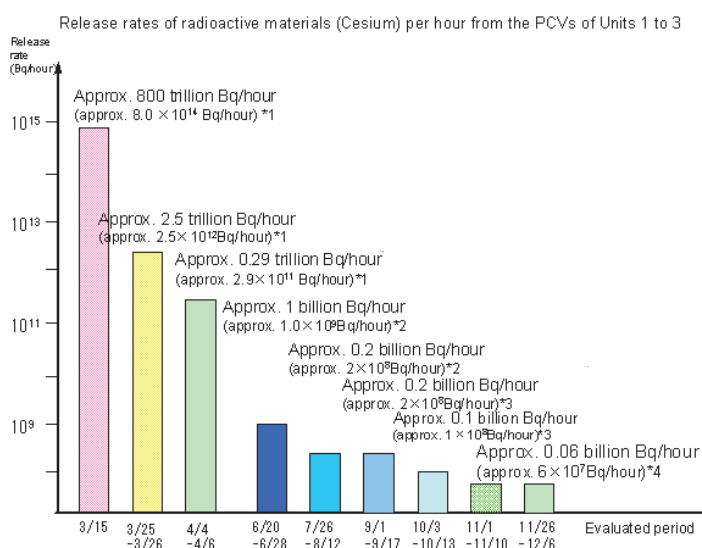
Abb. 5.1: Verlauf der abgeschätzten Freisetzungsraten von radioaktivem Cäsium aus den Blöcken 1 bis 3 (Quelle: METI, grafisch überarbeitet).

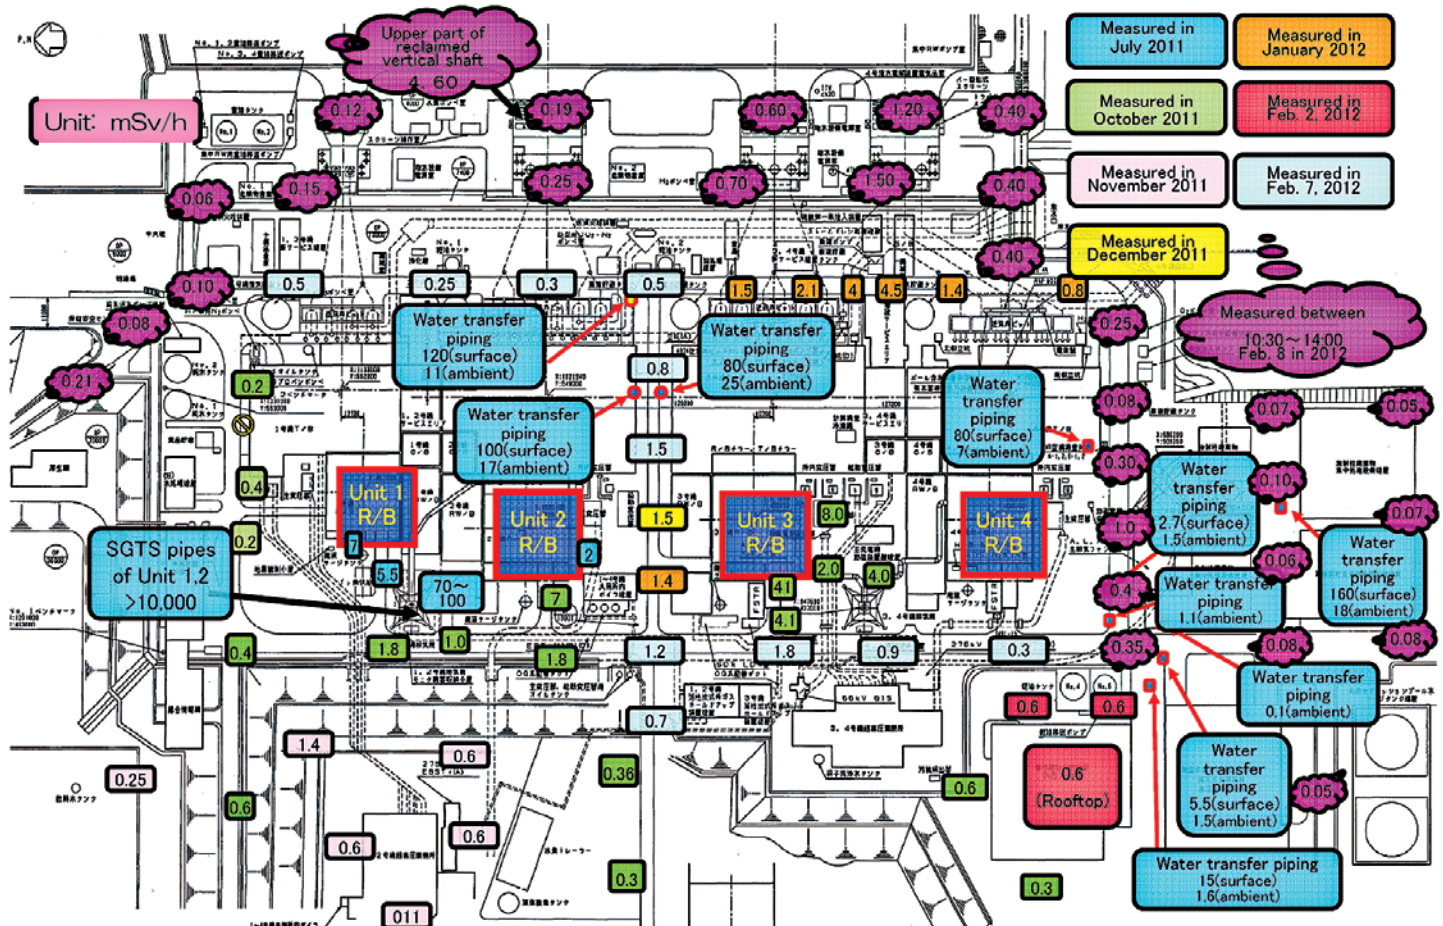
Abb. 5.5: Gemessene Ortsdosisleistung an verschiedenen Punkten des Anlagengeländes (Quelle: TEPCO, Stand: 8. Februar 2012).

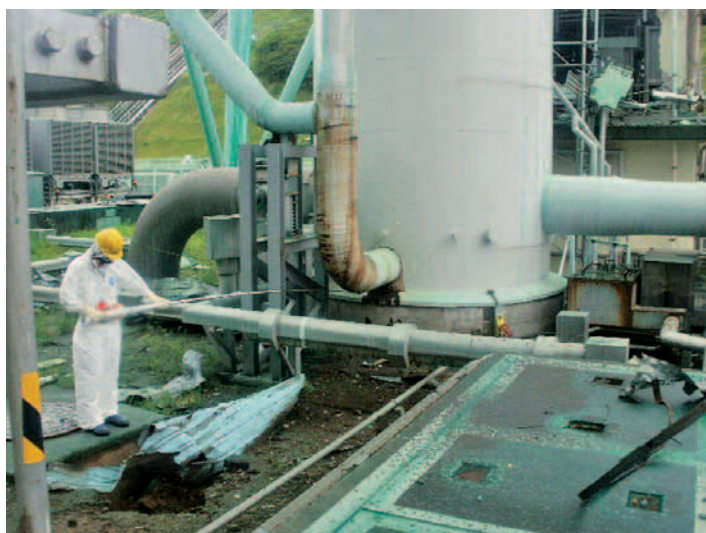
Die bislang höchste Dosisleistung außerhalb der Reaktorgebäude wurde Ende Juli 2011 an einem Abluftkamin für die Blöcke 1 und 2 gemessen. Mit einem Teleskopdetektor (► Abb. 5.6) konnte eine Oberflächendosisleistung von über 10 Sv/h (= 10.000 mSv/h) nachgewiesen werden. Nach Presseangaben (NHK) wurde die Rohrleitung, die zu dem Abluftkamin führt, für die Druckentlastung (Venting) des Sicherheitsbehälters von Block 1 am 12. März 2011, einen Tag nach Erdbeben und Tsunami, genutzt. Bei diesem Vorgang haben sich vermutlich größere Mengen radioaktiver Stoffe in der Leitung abgelagert.

Abb. 5.6: Messung der Ortsdosisleistung mit einem Teleskopdetektor am Abluftkamin der Blöcke 1 und 2 (Quelle: TEPCO).

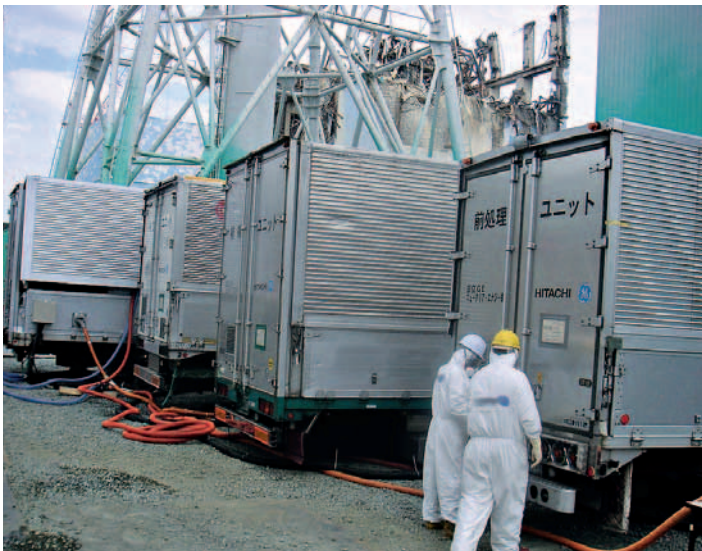
Abb. 6.1: Mobile Anlagen zur Entsalzung des Wassers in den Brennelementbecken (Quelle: TEPCO).

Zur Kühlung der Brennelementlagerbecken wurden zwischen Ende Juni und Mitte August 2011 alternative Kühlsysteme errichtet, mit denen Frischwasser nicht nur in die Becken eingespeist, sondern in einem geschlossenen Kreislauf über Luftkühler geleitet wird. Seit November 2011 wurden außerdem Systeme in Betrieb genommen, mit denen dem Wasser Salz (Blöcke 2 und 4) (► Abb. 6.1) bzw. radioaktive Stoffe (Blöcke 2 und 3) entzogen wird.

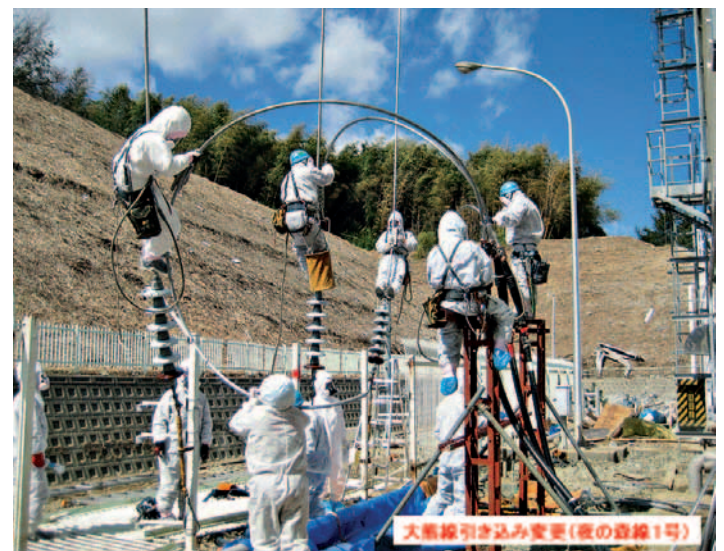
Abb. 6.2: Arbeiten zur Wiederherstellung der Anbindung der Anlage an das Stromnetz (Quelle: TEPCO).

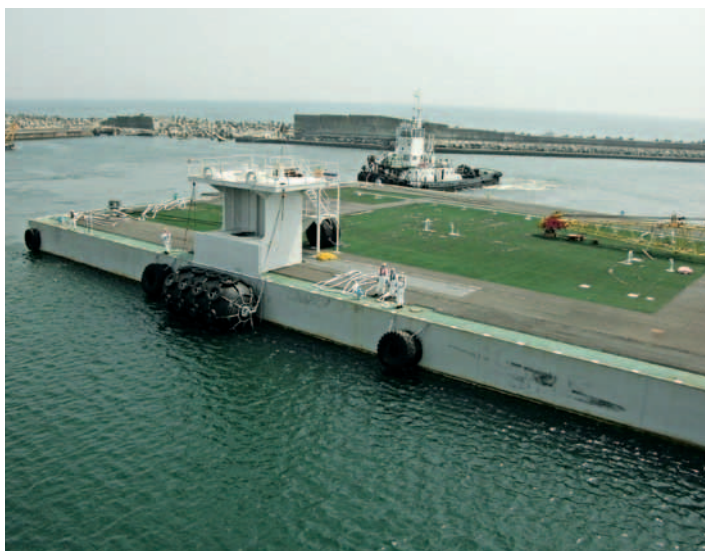
Abb. 6.3: Das »Megafloat«, das zur Lagerung von kontaminiertem Wasser genutzt wurde, wird in den Hafen der Anlage geschleppt (Quelle: TEPCO).

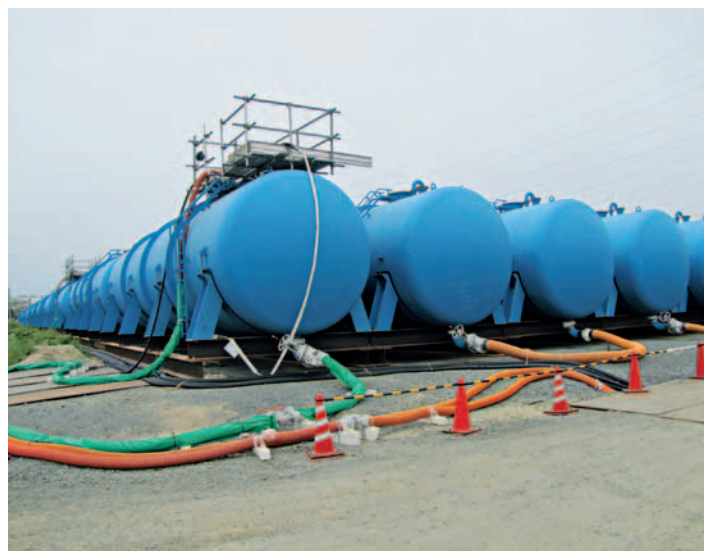
Abb. 6.4: Tanks der Wasseraufbereitungsanlage (Quelle: TEPCO).

Anlage zur Wasseraufbereitung. Seit Mitte Juni 2011 wird das kontaminierte Wasser in einer Aufbereitungsanlage behandelt, die auf dem Anlagengelände errichtet wurde. Die Anlage besteht aus mehreren Stufen, in denen das Wasser zunächst von Ölrückständen befreit und entsalzt wird. Ein Teil der radioaktiven Stoffe – insb. das Cäsium 137 – wird durch Ionenaustausch dem Wasser gezogen und damit der Grad der Kontamination verringert.

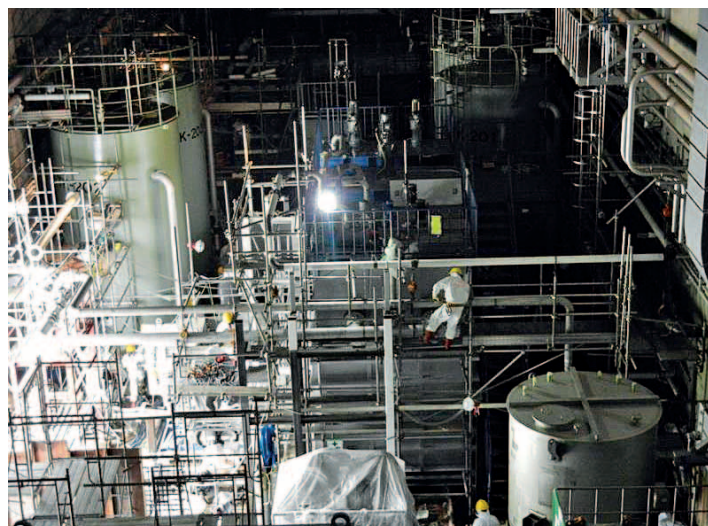
Abb. 6.5: Blick in die Wasseraufbereitungsanlage (Quelle: TEPCO).

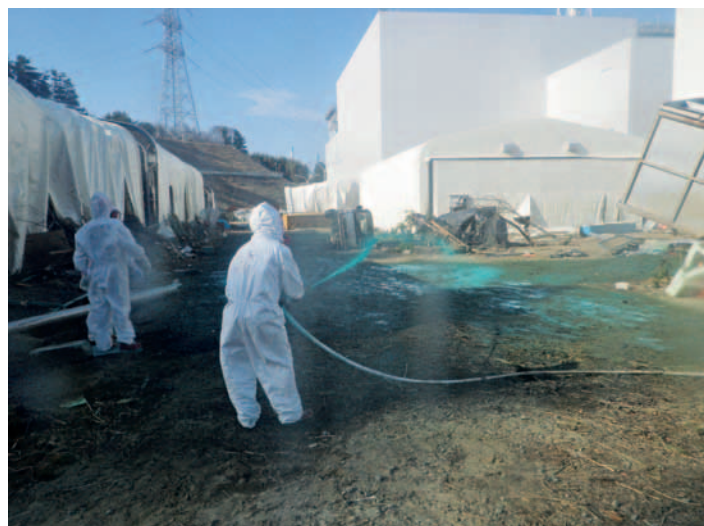
Abb. 6.6: Versprühen von Bindemittel auf dem Anlagengelände (Quelle: TEPCO).

Parallel zu den Aufräumarbeiten wurde – ebenfalls teilweise ferngelenkt – großflächig Bindemittel versprüht (► Abb. 6.6). Mit dieser Maßnahme wird verhindert, dass sich Radionuklide, die beispielsweise während der Ventings aus den Reaktoren ins Freie gelangten und sich dort auf Flächen abgesetzt haben, durch den Wind wieder aufgewirbelt werden (sog. Re-suspension) oder durch Niederschläge abgewaschen und mit dem Wasser weitertransportiert werden.

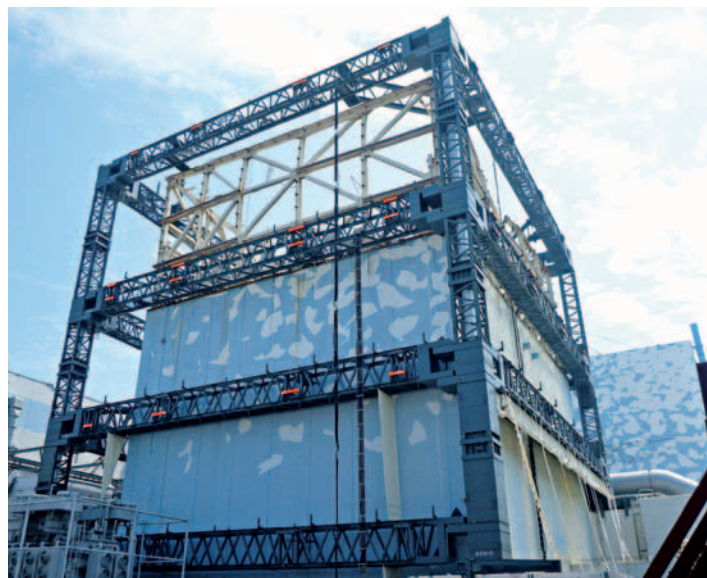
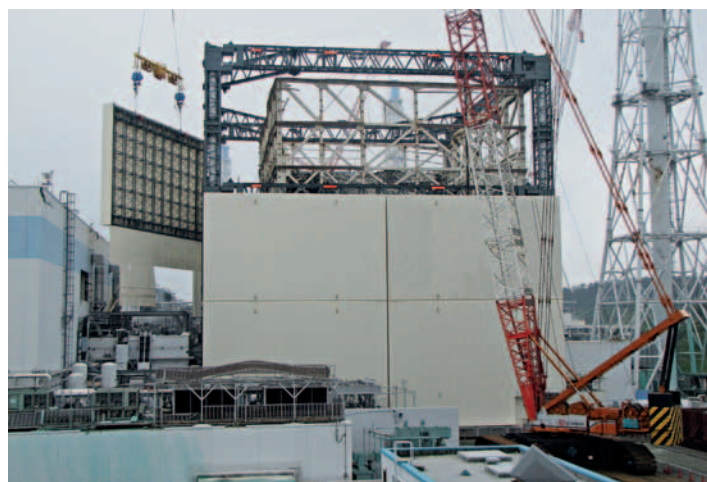
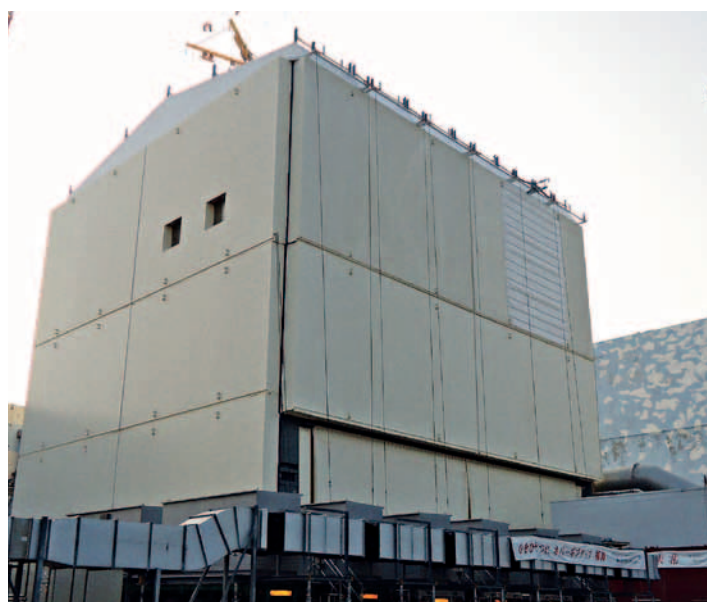
Einhausung von Block 1. Denselben Zielen sowie dem Schutz vor witterungsbedingten Einwirkungen dient auch die Einhausung des Reaktorgebäudes von Block 1, die Ende Oktober 2011 fertiggestellt wurde. Die Einhausung besteht aus einer Stahlgerüstkonstruktion, auf der vorgefertigte Teile montiert wurden. Diese Teile sind mit einer Membran aus Polyesterfasern bespannt, die mit PVC beschichtet ist. Die Grundfläche der Einhausung misst 42 x 47 m, ihre Höhe beträgt 57 m. Die Satteldachkonstruktion wurde gewählt, damit Regen oder Schnee seitlich ablaufen können und somit mit ihrem Gewicht nicht das Dach belasten. Die Einhausung soll so für eine Schneelast von 30 cm ausgelegt sein. Die Auslegung gegen Wind beträgt 25 m/sec; sie wurde an dem in den letzten 35 Jahren in der Region gemessenen Höchstwert von 17 m/sec über eine Dauer von 10 min. ausgerichtet. Die Auslegung gegen Erdbeben entspricht den allgemeinen japanischen Bauvorschriften.

Abb. 6.7 – 6.9: Phasen der Errichtung der Einhausung um das Reaktorgebäude von Block 1 (Quelle: TEPCO).

Im Inneren der Einhausung wurden verschiedene technische Komponenten installiert. Die mit Blick auf das Ziel der Reduzierung luftgetragener Freisetzungen wichtigste ist eine Anlage, mit der die Luft aus dem Raum zwischen der Innenwand der Einhausung und dem Reaktorgebäude abgesaugt und gefiltert wird. Die Leistung der Absaugvorrichtung wurde mit ca. 40.000 m³/h angegeben. Die Filterungsanlage soll radioaktives Cäsium und andere Radionuklide zurückhalten können. Neben der Entlüftungsanlage wurden weitere Komponenten wie Kameras, Beleuchtung sowie Geräte zur Messung von Temperatur und Strahlung installiert.

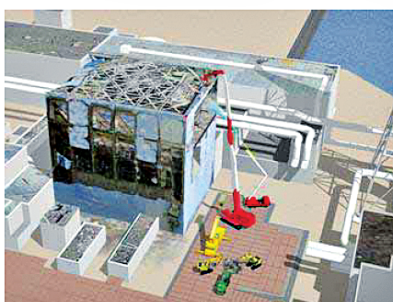
Debris removal from the upper part of reactor building

Ob bzw. in welchem Zeitrahmen die so geplante Entladung möglich ist, hängt neben dem Grad der Beschädigungen der BE-Wechselmaschinen vor allem von zwei Faktoren ab: Zum einen müssen in den Blöcken 1, 3 und 4 vor der eigentlichen Bergung der BE die Trümmer beseitigt werden, die infolge der Explosionen aus den Gebäudestrukturen herausgelöst und auf bzw. in die Becken gefallen sind. Daneben ist fraglich, in welchem Zustand sich die BE in den einzelnen Becken befinden. Aus Bildaufnahmen der BE im Becken von Block 4 lässt sich zwar schließen, dass ein verhältnismäßig großer Teil der dort vorhandenen BE keine sichtbaren Schäden aufweist. Jedoch ist u. a. durch die Bedeckung mit Trümmerteilen noch nicht der Zustand aller BE bekannt. Je nach Schadensart bzw. -umfang kann eine Bergung mit herkömmlichen Mitteln ausgeschlossen und die Entwicklung alternativer Techniken mit entsprechender zeitlicher Verzögerung erforderlich sein.
