Gesellschaft für Reaktorsicherheit (GRS) mbH

GRS-Bericht

**Weltweite Erfassung
besonderer Vorkommnisse in
Kernkraftwerken, Versuchs- und
Forschungsreaktoren 1969**

GRS-7 (Dezember 1977)

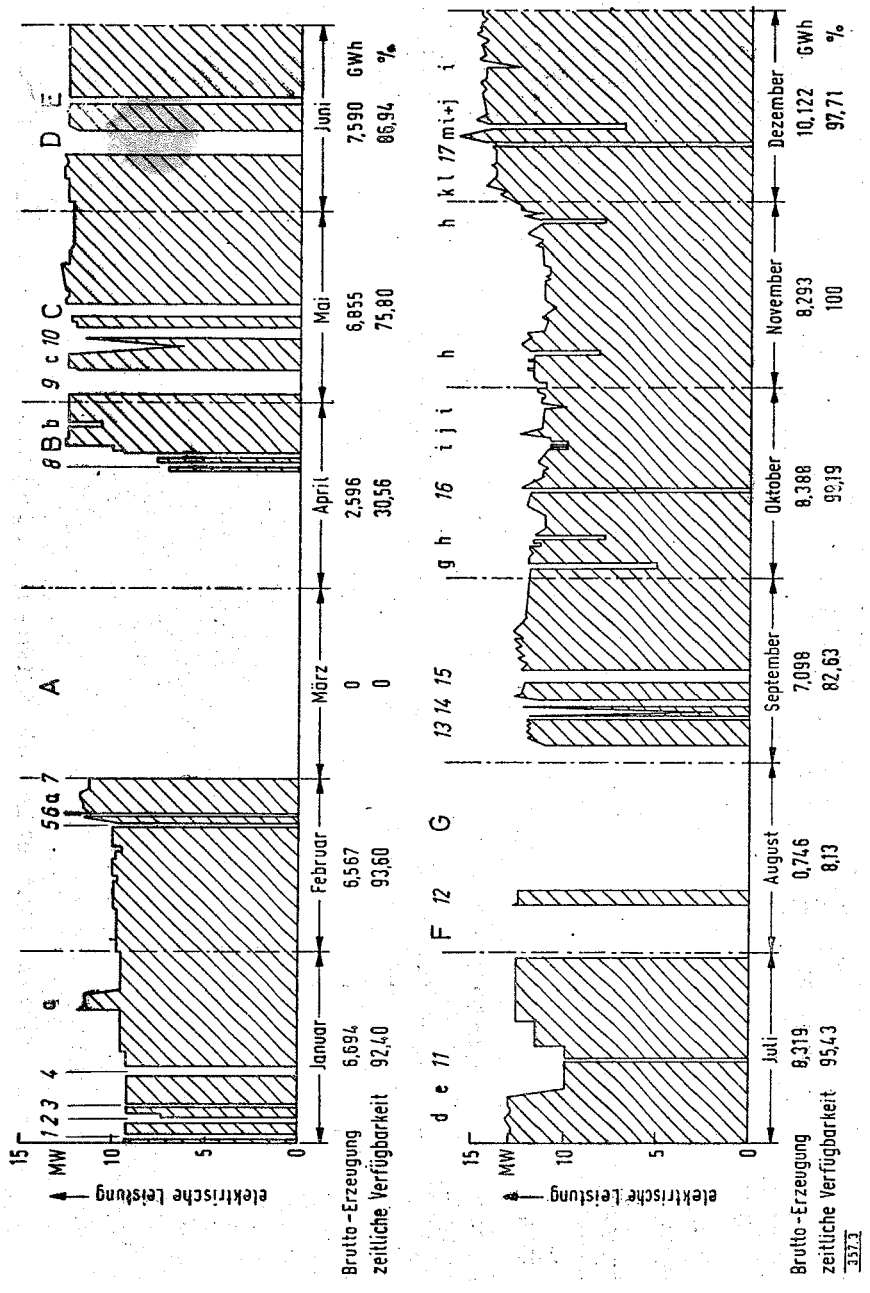
Abb. 1: Arbeitsgemeinschaft Versuchsreaktor (AVR); Betriebsdiagramm 1969
 Quelle: Atom und Strom Bd. 16 (1970) Nr. 9, S. 135

- Dez. 1969 17. Dampferzeuger-Sicherheitsventil angesprochen durch Ausfall der Druckluftversorgung; Schnellabschaltung bei Umschaltung der Neutronenflußkanäle 1/2 (Generator 17 h 12 min vom Netz)

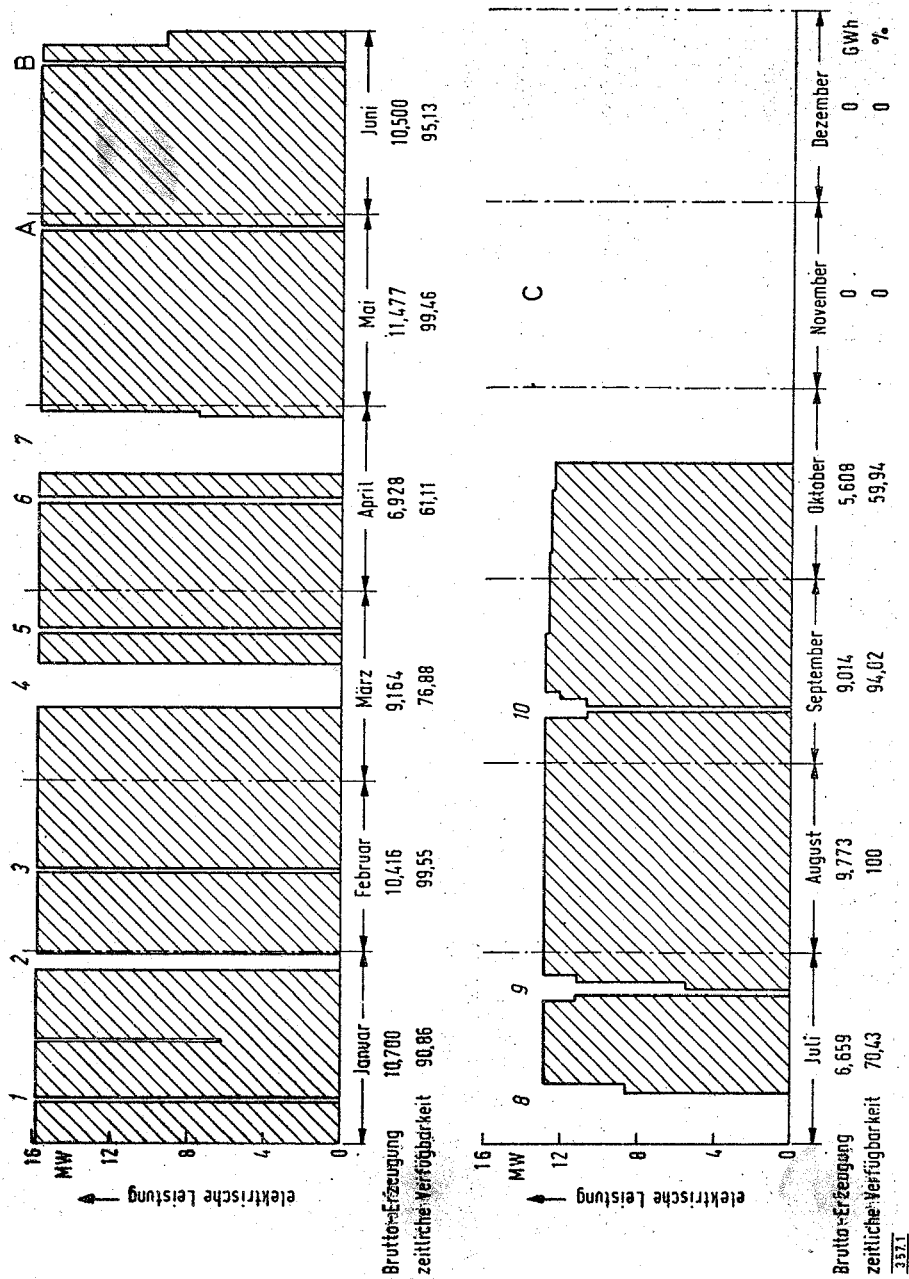
Abb. 3: Versuchskraftwerk Kahl (VAK); Betriebsdiagramm 1969
 Quelle: Atom und Strom, Bd. 16 (1971) Nr. 9, S. 131

7. DSR-Element D-1 mit einem Abbrand von 75 000 MWd/t Uran infolge Elementschadens ausgebaut (siehe auch 3. Vorkommnis)
- Juli 1969 8. Einbau des Bündelelements H-V
9. Undichtheiten am Deckelflansch beseitigt
- Sept. 1969 10. Reparatur im Primär- und Sekundärkreis

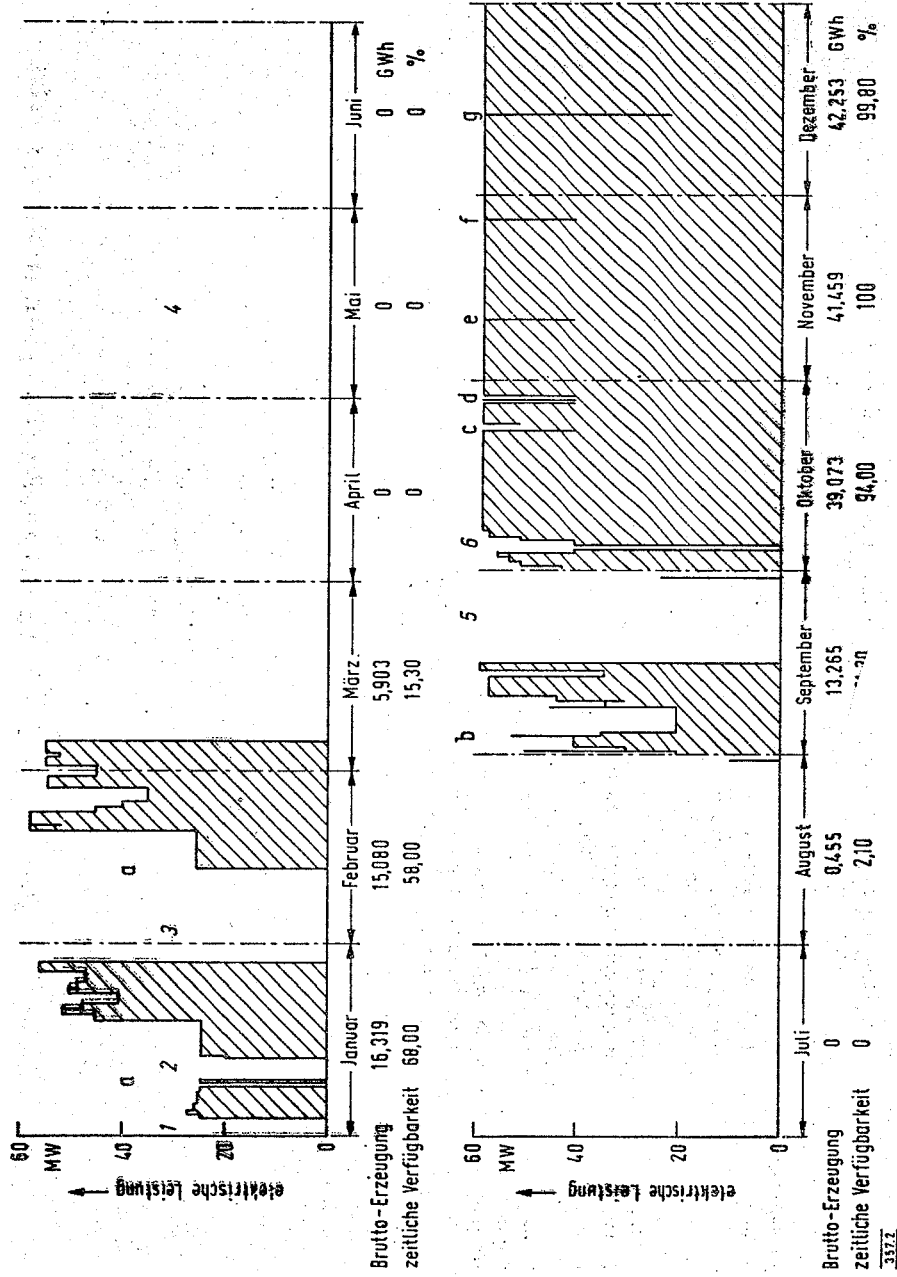
Abb. 4: Mehrzweckforschungsreaktor (MZFR); Betriebsdiagramm 1969
 Quelle: Atom und Strom Bd. 16 (1970) Nr. 9, S. 133

2. aufgerissene Schweißnaht an einer Entwässerungsleitung
 3. undichter Brennelement-Verschluß auf dem Reaktorkessel
- März 1969
4. Ausfall der Hauptkühlmittelpumpe O2 durch Korrosion im Motorgehäuse und dadurch indirekt verursachte Beschädigung des Ständerspaltrohres (siehe auch 1. Vorkommnis); Beschädigung eines Pumpenmotors im Lieferwerk; Zerstörung eines neuen Blechpaketes; nach Pumpenmontage Schwingungsmessungen am Primärkühlkreis, Abstimmung der Eigenfrequenz (siehe auch 2. Vorkommnis)

- Okt. 1969
6. Kabelreparatur an der Brennelementmaschine

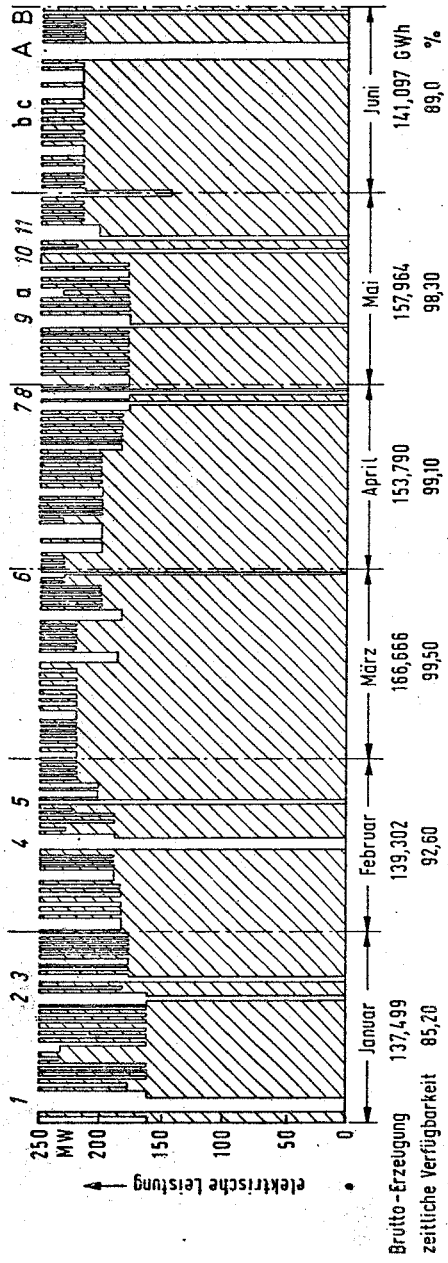
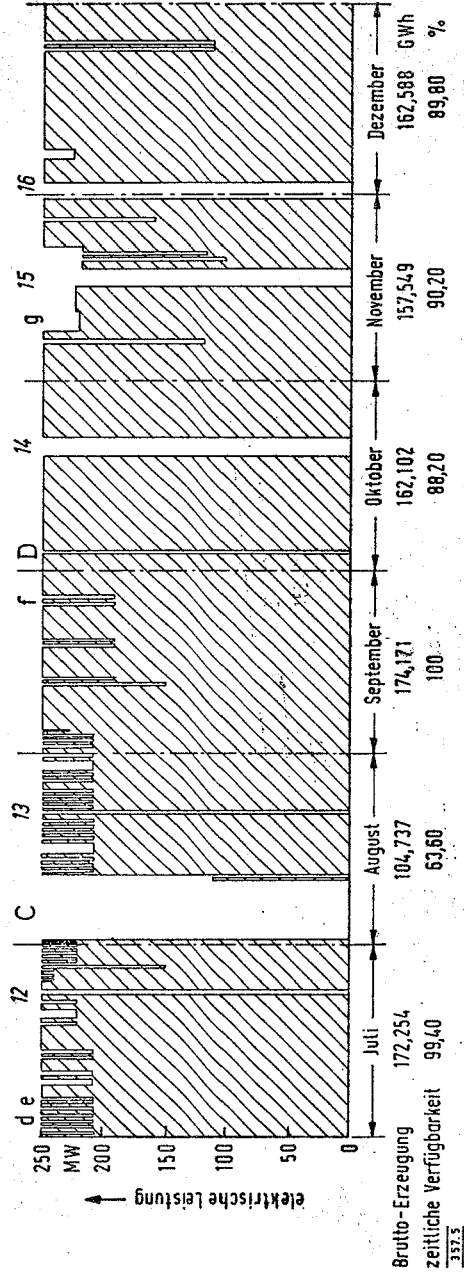
Abb. 5: Kernkraftwerk Lingen (KWL); Betriebsdiagramm 1969
 Quelle: Atom und Strom Bd. 16 (1970) Nr. 9, S. 139

- April 1969
7. 27. April 1969 automatische Abschaltung durch hohen Neutronenfluß nach einer Störung in der Reaktordruckregelung.
8. 29. April 1969 Abschaltung der Turbine nach dem Bruch einer Zuleitung zu einem Meßgerät.

- Mai 1969
9. 10. Mai 1969 automatische Abschaltung nach einer Störung im Schnellabschaltsystem (Feuchtanregung in 2v69).
10. 22. Mai 1969 automatische Abschaltung wegen niedrigen Füllstandes auf der Sekundärseite des Dampfumformers I.

- Aug. 1969
13. 22. August 1969 automatische Abschaltung der Anlage durch eine Störung im Schnellabschaltsystem, die während Reparaturarbeiten durch ein undichtes Ventil eintrat.

16. 30. November 1969 Abschaltung der Anlage wegen einer starken Deckelleckage an dem Primär-Reinigungsschieber W-1.

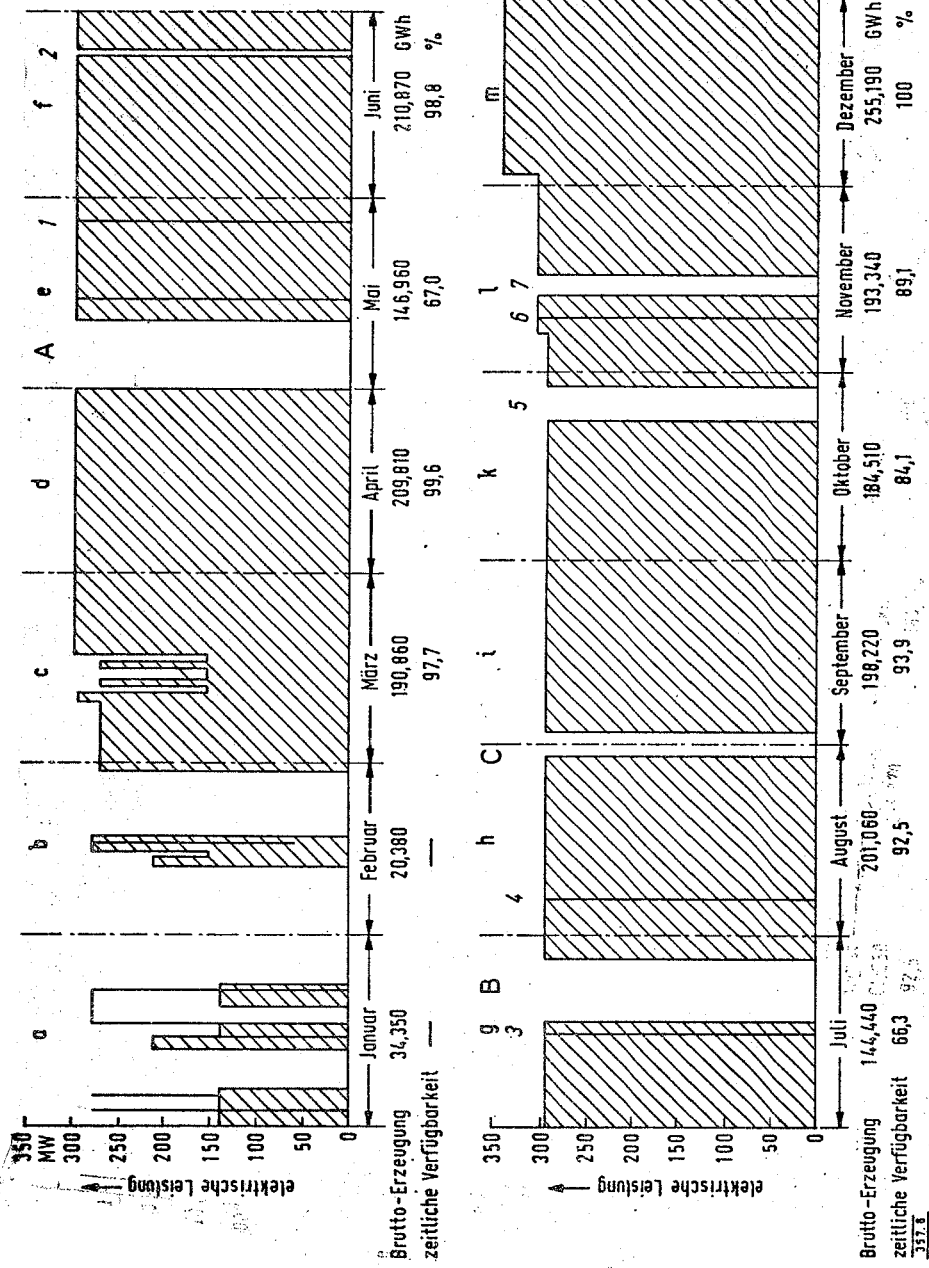
Abb. 6: Kernkraftwerk Obrigheim (KWO); Betriebsdiagramm 1969

| | 7. 13. bis 16. November 1969 Auswechseln der Hauptkühlmittelpumpen-Dichtungen. |

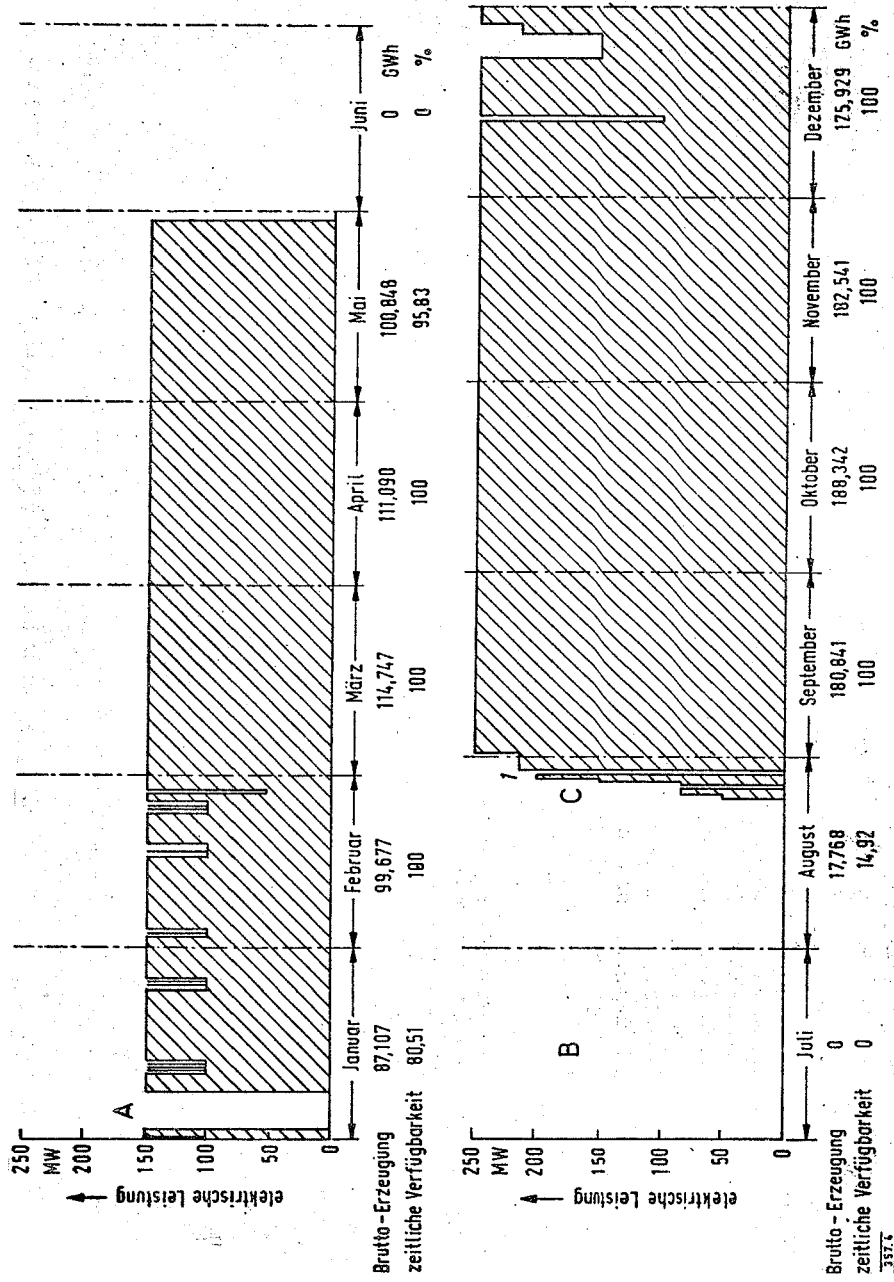
Abb. 7: Kernkraftwerk Gundremmingen (KRB); Betriebsdiagramm 1969
 Quelle: Atom und Strom Bd. 16 (1970) Nr. 9, S. 137

Aug. 1969 1. Ausfall der Wellenstopfbuchsbedampfung
