Weltweite Erfassung
besonderer Vorkommnisse in
Kernkraftwerken, Versuchs- und
Forschungsreaktoren 1969

G. Apel

GRS-7 (Dezember 1977)

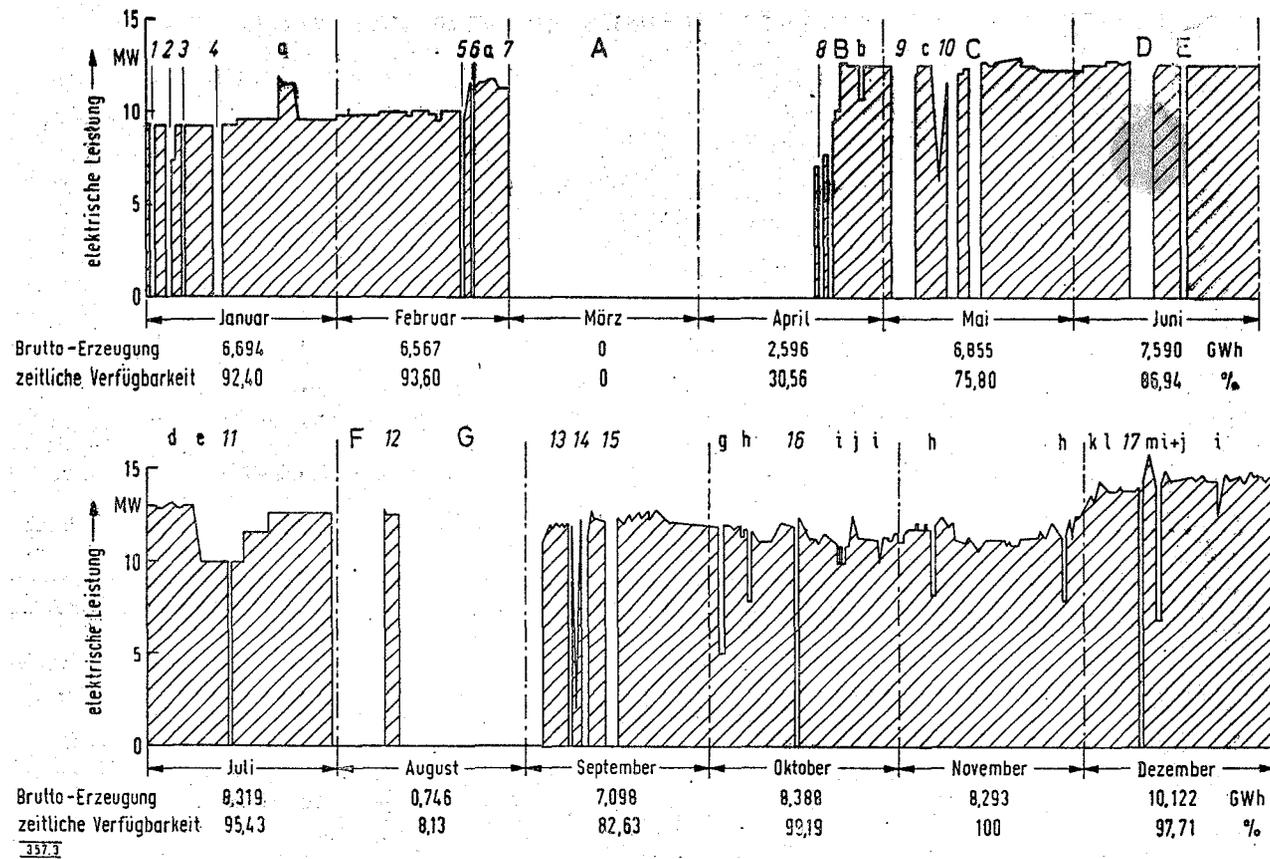
Abb. 1: Arbeitsgemeinschaft Versuchsreaktor (AVR); Betriebsdiagramm 1969

- Dez. 1969 17. Dampferzeuger-Sicherheitsventil angesprochen durch Ausfall der Druckluftversorgung; Schnellabschaltung bei Umschaltung der Neutronenflußkanäle 1/2 (Generator 17 h 12 min vom Netz)

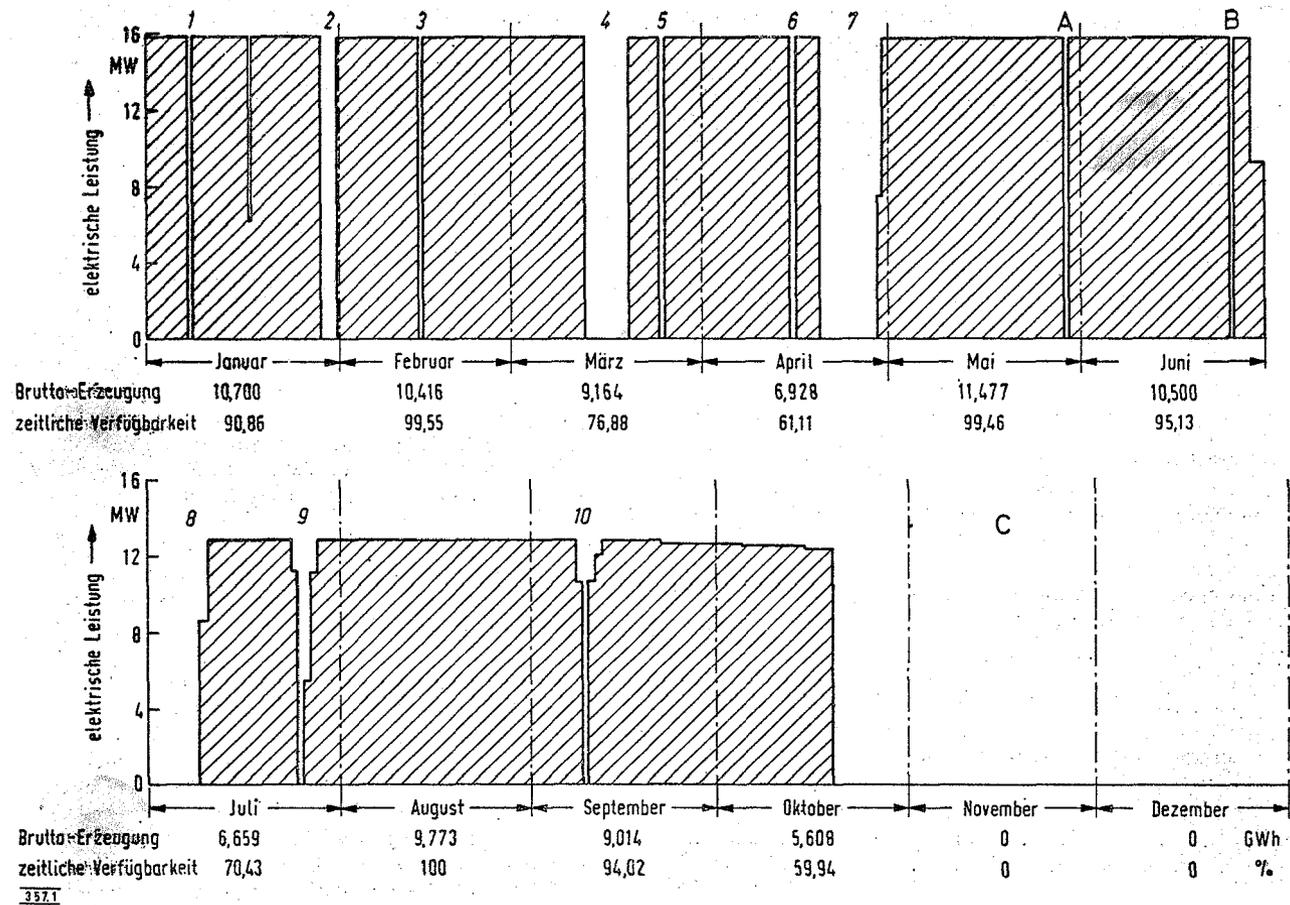
Abb. 3: Versuchsatomkraftwerk Kahl (VAK); Betriebsdiagramm 1969

| März 1969 | 4. Instandsetzung des undichten Einströmkastens der Turbine (siehe auch 2. Vorkommnis), Reaktorschutztest |
| | 5. Beseitigung von Undichtigkeiten im Zwangsumlaufraum |
| April 1969 | 6. Beseitigung von Undichtigkeiten im Versuchskreislauf (VKL) |

7. DSR-Element D-1 mit einem Abbrand von 75 000 MWd/t Uran infolge Elementschadens ausgebaut (siehe auch 3. Vorkommnis)
- Juli 1969 8. Einbau des Bündelelements H-V
9. Undichtheiten am Deckelflansch beseitigt
- Sept. 1969 10. Reparatur im Primär- und Sekundärkreis

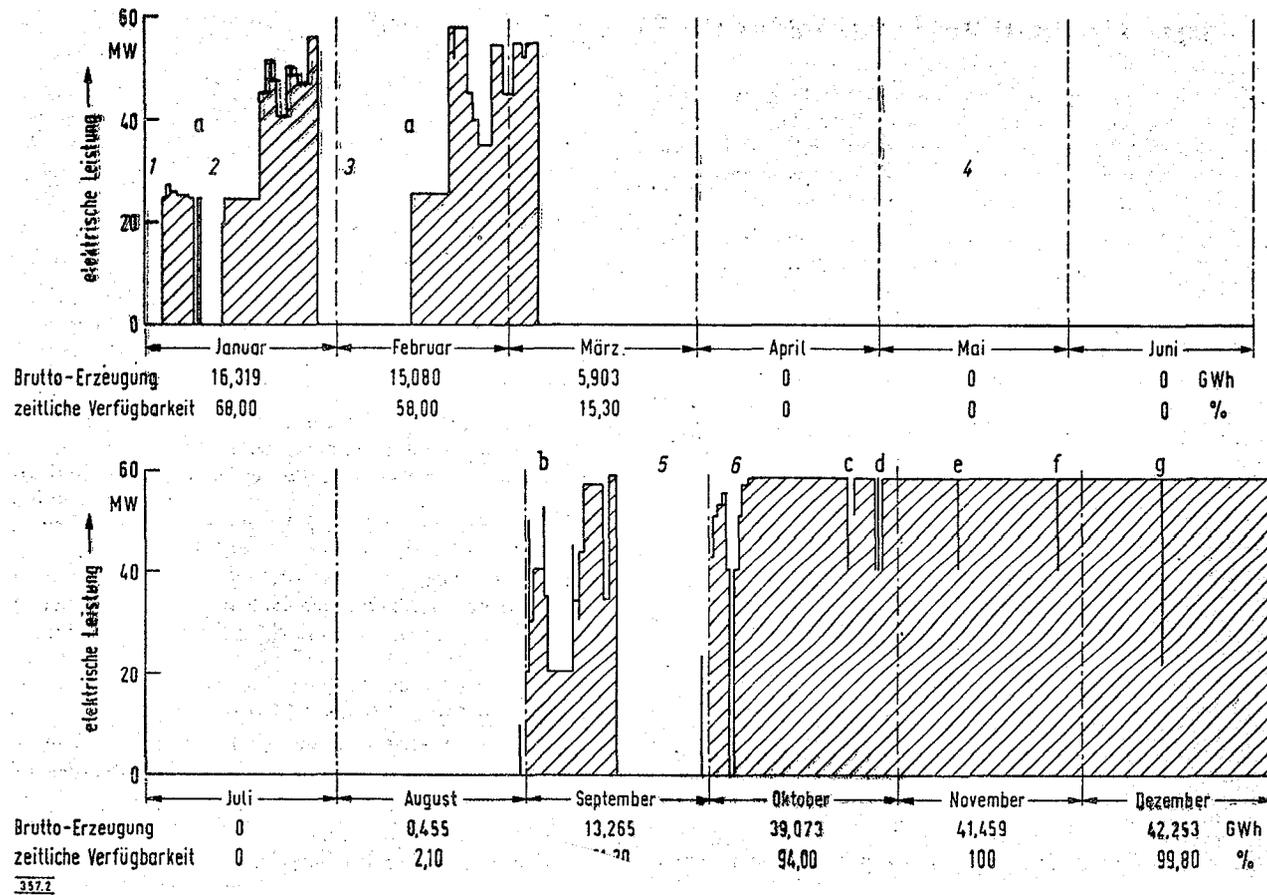
Abb. 4: Mehrzweckforschungsreaktor (MZFR); Betriebsdiagramm 1969

2. aufgerissene Schweißnaht an einer Entwässerungsleitung
 3. undichter Brennelement-Verschluß auf dem Reaktorkessel
- März 1969
4. Ausfall der Hauptkühlmittelpumpe O2 durch Korrosion im Motorgehäuse und dadurch indirekt verursachte Beschädigung des Ständerspaltrohres (siehe auch 1. Vorkommnis); Beschädigung eines Pumpenmotors im Lieferwerk; Zerstörung eines neuen Blechpaketes; nach Pumpenmontage Schwingungsmessungen am Primärkühlkreis, Abstimmung der Eigenfrequenz (siehe auch 2. Vorkommnis)

- Okt. 1969
6. Kabelreparatur an der Brennelementmaschine

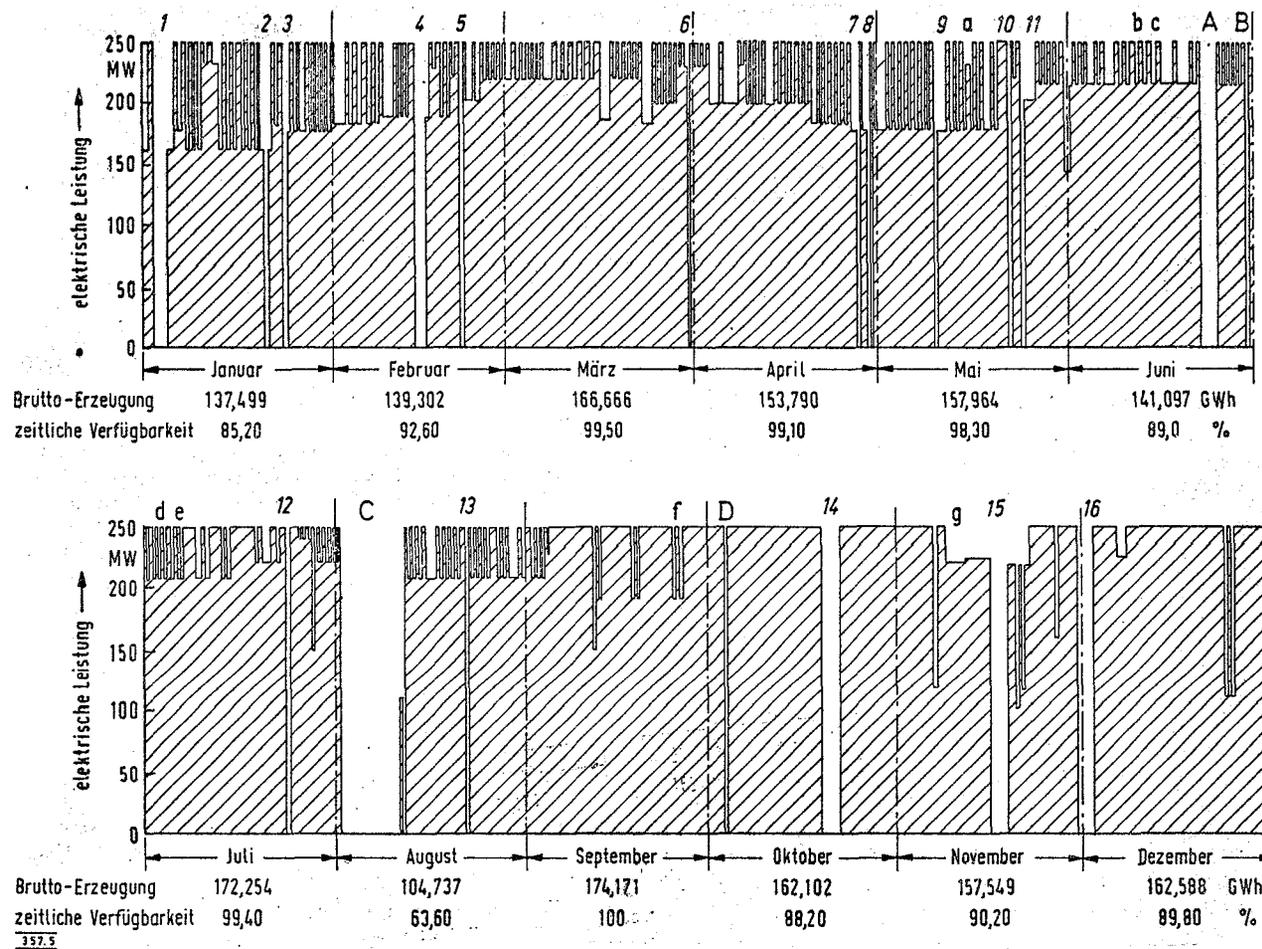
Abb. 5: Kernkraftwerk Lingen (KWL); Betriebsdiagramm 1969
 Quelle: Atom und Strom Bd. 16 (1970) Nr. 9, S. 139

- April 1969
7. 27. April 1969 automatische Abschaltung durch hohen Neutronenfluß nach einer Störung in der Reaktordruckregelung.
8. 29. April 1969 Abschaltung der Turbine nach dem Bruch einer Zuleitung zu einem Meßgerät.

16. 30. November 1969 Abschaltung der Anlage wegen einer starken Deckelleckage an dem Primär-Reinigungsschieber W-1.

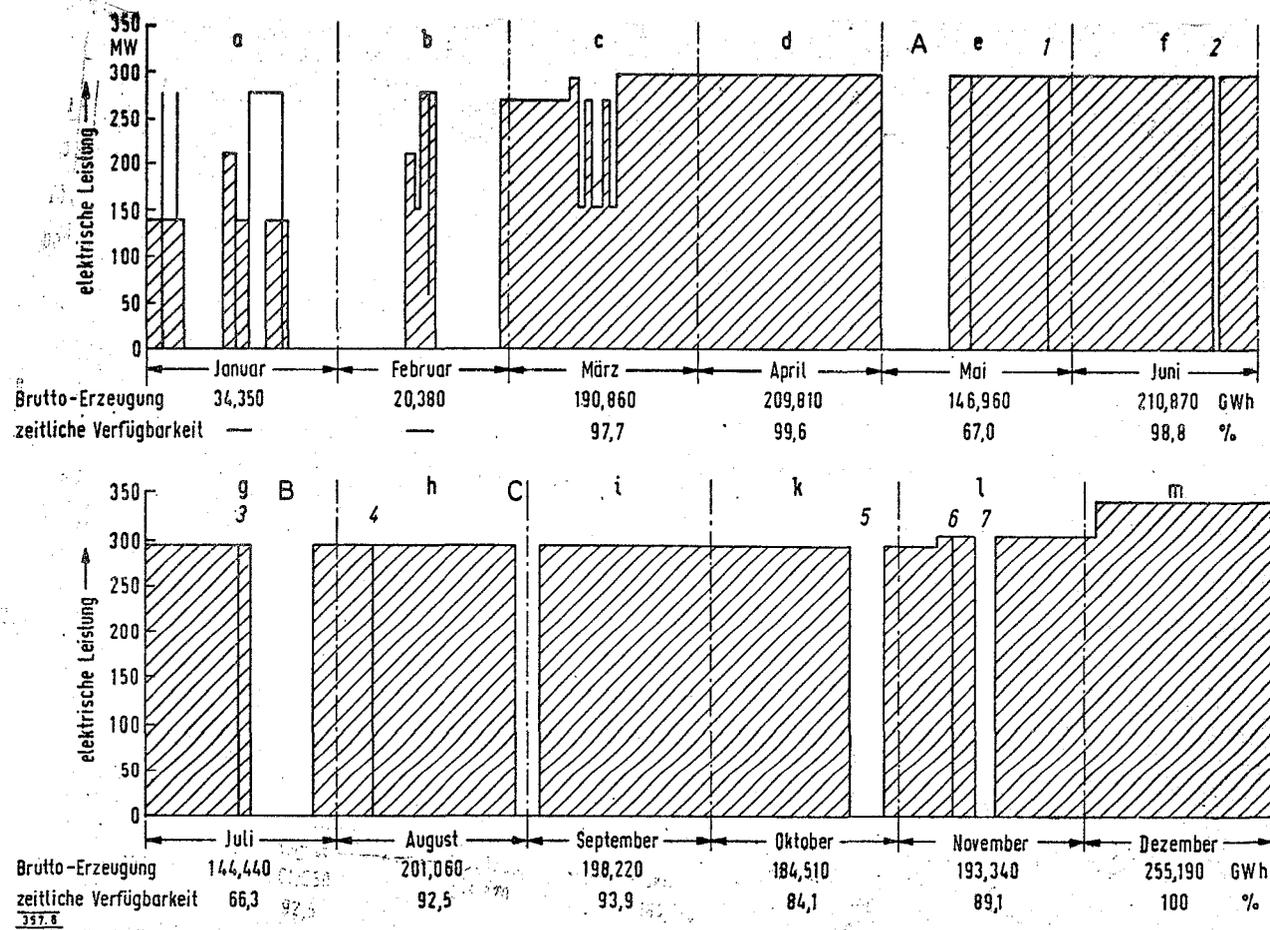
Abb. 6: Kernkraftwerk Obrigheim (KWO); Betriebsdiagramm 1969

7. 13. bis 16. November 1969 Auswechseln der Hauptkühlmittelpumpen-Dichtungen. |

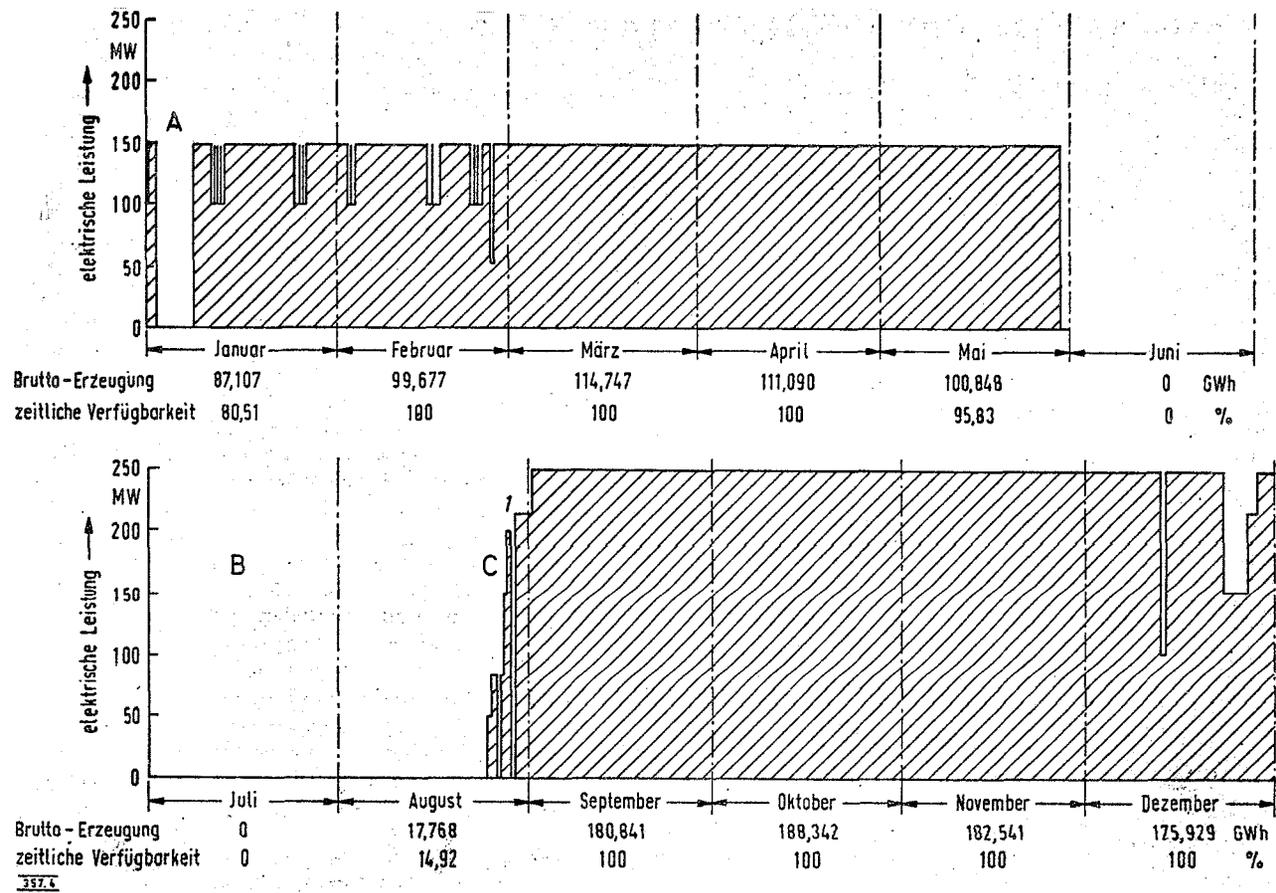
Abb. 7: Kernkraftwerk Gundremmingen (KRB); Betriebsdiagramm 1969

1. Ausfall der Wellenstopfbuchsbedampfung
