## Tschernobyl – Zehn Jahre danach

Der Unfall und die  
Sicherheit der  
RBMK-Anlagen

**Gesellschaft für Anlagen-  
und Reaktorsicherheit  
(GRS) mbH**

Februar 1996

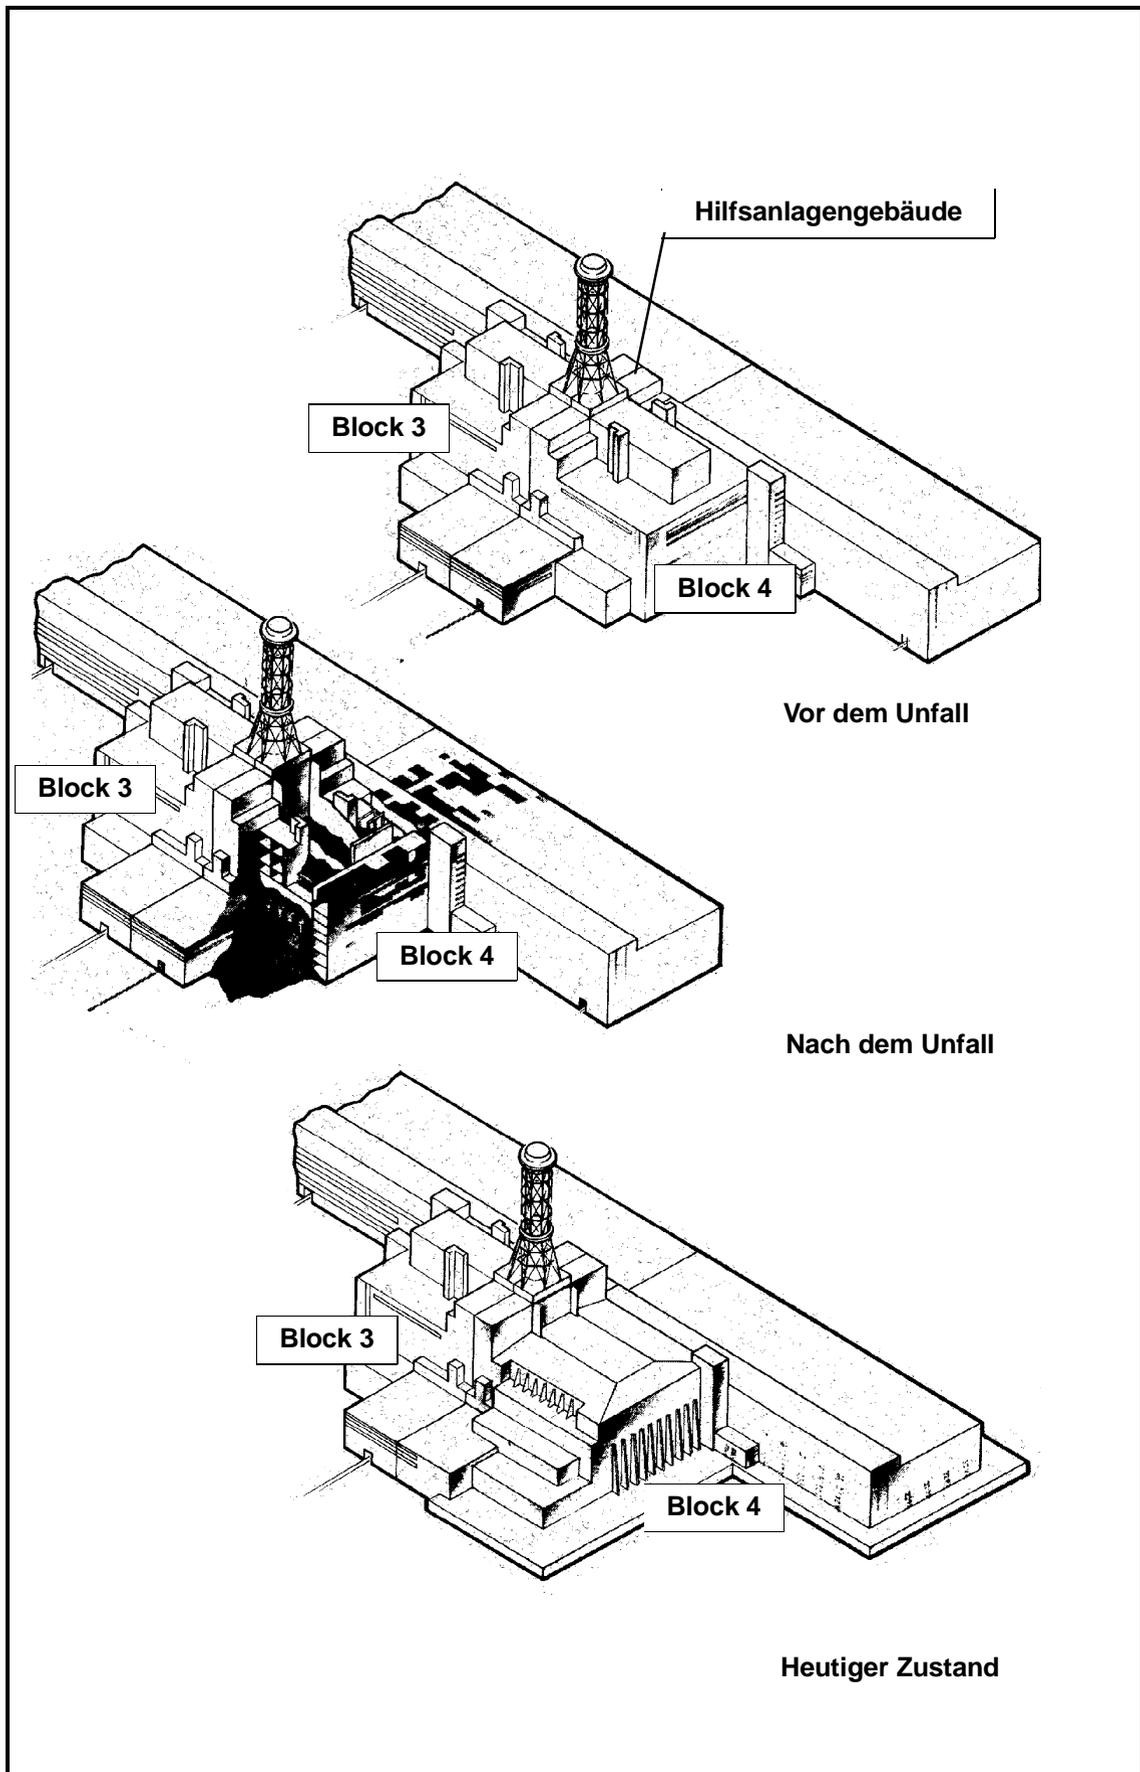
**Bild 1-4** Schematische Skizzen vor und nach dem Unfall von Block 4 in Tschernobyl

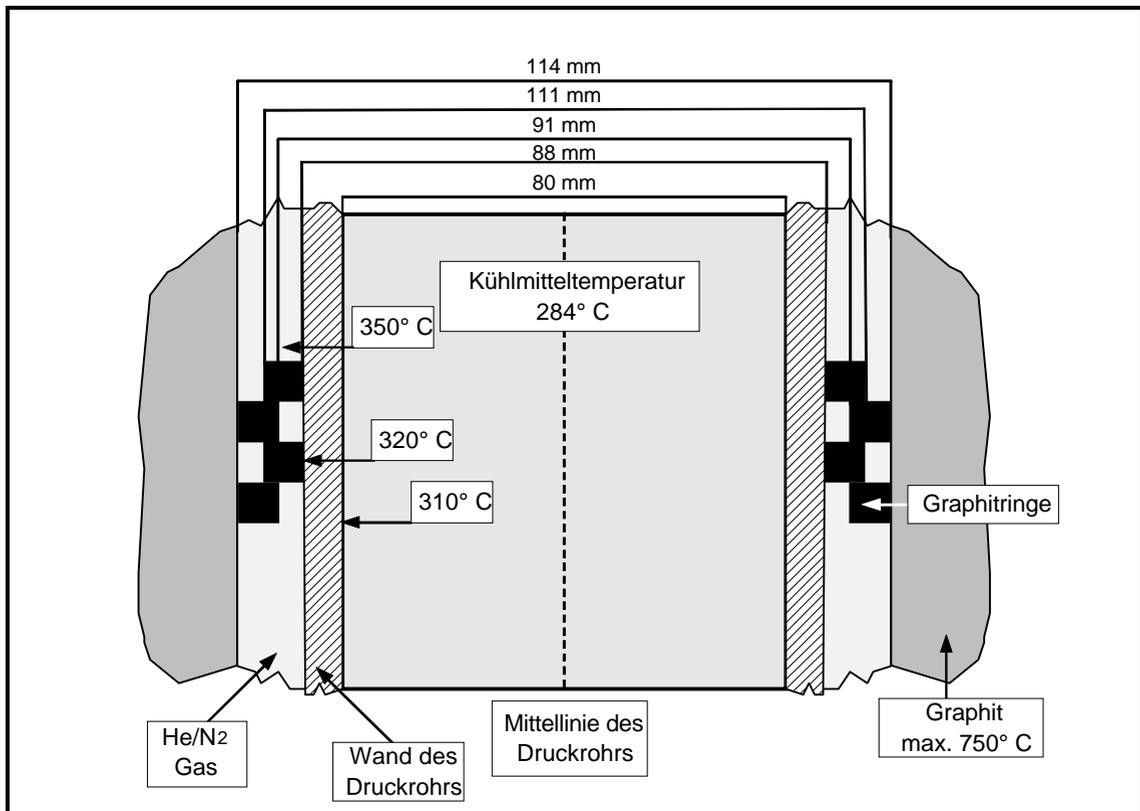
Zur besseren Wärmeübertragung von den Graphitblöcken zum Kühlmittel im Kernbereich sind 268 Graphitringe von je 20 mm Höhe um das Druckrohr angeordnet, die abwechselnd entweder dicht am Druckrohr oder an den Bohrungen in den Graphitblöcken anliegen (Bild 1-12). Der Spalt zwischen Druckrohr und Graphitring bzw. zwischen Graphitring und Graphitblock beträgt bei unbestrahlten Druckrohren und Graphit ca. 2 mm. Er wird während des Reaktorbetriebs kleiner, weil der Graphit unter Strahleneinfluß schrumpft und das Druckrohr schwillt. Fehler in der Auslegung führen

**Bild 1-12** Schematische Darstellung der Graphitringe um ein Druckrohr  
(die Temperaturangaben gelten für den Normalbetrieb)

dazu, daß dieser schon nach 15 Jahren zugewachsen ist. Damit ist während der geplanten Betriebsdauer ein Austausch der Druckrohre und Graphitringe notwendig. Dabei wird auch die Bohrung im Graphitblock wiederhergestellt.

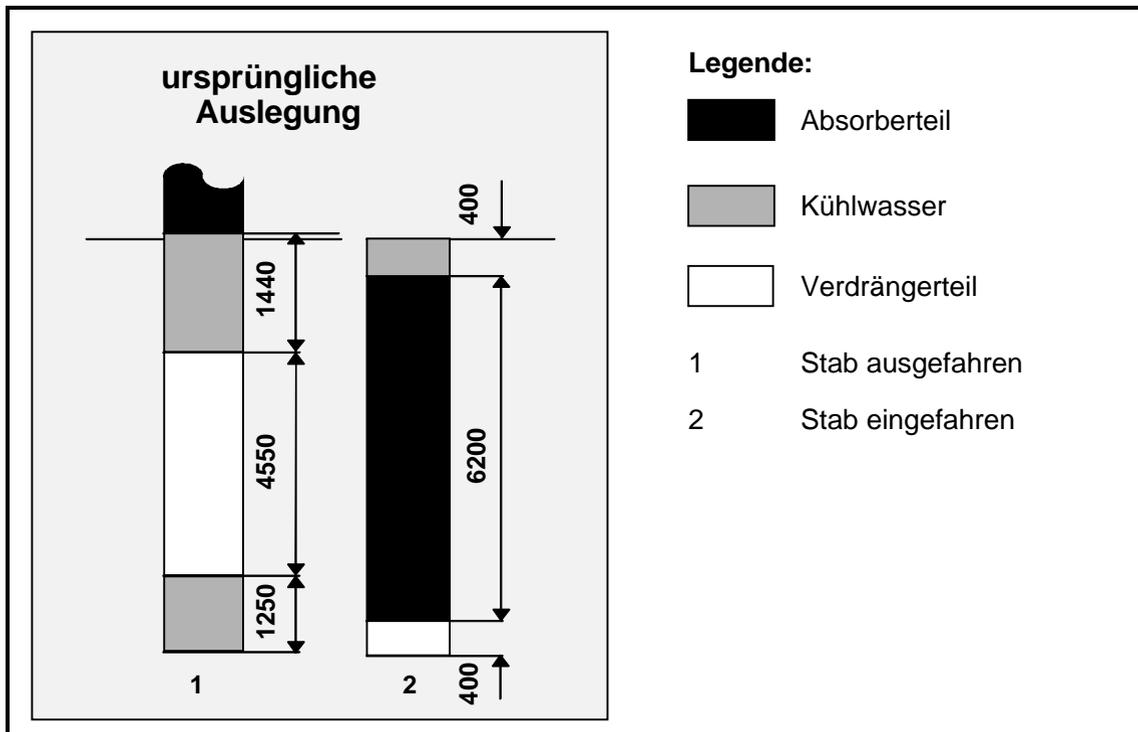
Eine Besonderheit der RBMK-Anlagen vor dem Unfall war ein positiver Reaktivitätseffekt des Abschaltsystems. Bei einem voll ausgefahrenen Steuerstab befindet sich das Verdrängerteil etwa in der Mitte des Reaktorkerns. Oberhalb und unterhalb des Verdrängerteils wird dann der Steuerstabkanal durch Wassersäulen ausgefüllt. Wird ein Steuerstab aus dieser Stellung in den Kern eingefahren, ersetzt das (neutronenmoderierende) Verdrängerteil aus Graphit die untere (neutronenabsorbierende) Wassersäule. Damit wird zunächst das Gegenteil der beabsichtigten Wirkung erreicht: Die Reaktorleistung wird nicht durch das Einbringen negativer Reaktivität verringert, sondern durch positiven Reaktivitätseintrag in den unteren Teil des Kerns erhöht. Der durch das Einfahren vollständig ausgefahrener Steuerstäbe bewirkte positive Reaktivitätseffekt wird auch als "positiver Abschalteffekt" bezeichnet.

In den RBMK-Anlagen gab es nur ein System zur Abschaltung. In westlichen Reaktoren gibt es dagegen neben dem ersten, innerhalb weniger Sekunden wirkenden Abschaltssystem, ein zweites, unabhängig wirkendes System.

**Bild 1-17** Ursprüngliche Auslegung des Regel- und Abschaltensystems von RBMK-Anlagen

Vor dem Unfall betrug die größte Einfahrtgeschwindigkeit der Steuerstäbe beim RBMK nur 0,4 m/s. Die Steuerstäbe benötigten auch bei einer Abschaltung im Störfall 18-20 s zum vollständigen Einfahren.

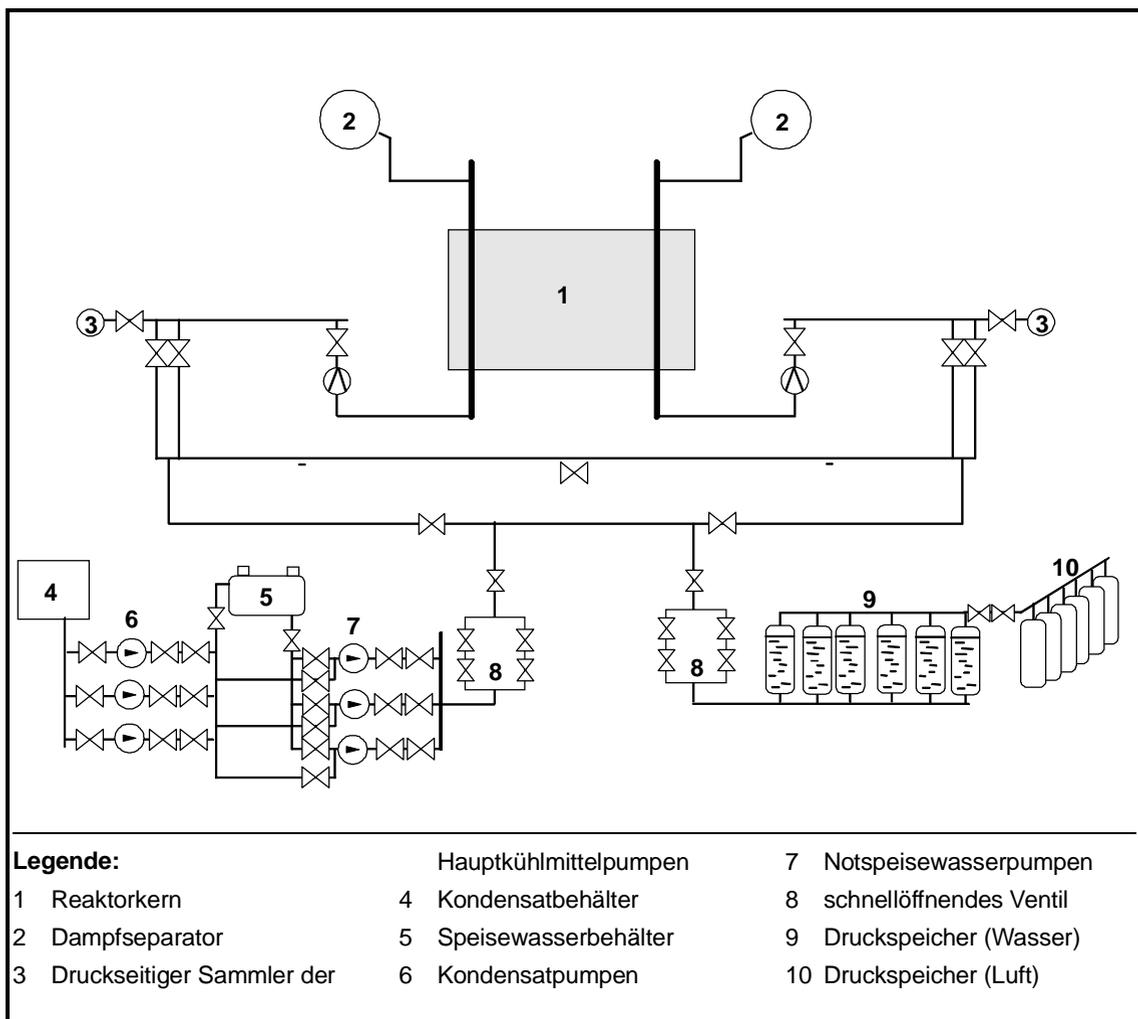
Die Notkühlfunktion der Blöcke 1 und 2 in Tschernobyl (1. Generation) wird durch zwei Teilsysteme wahrgenommen (Bild 1-18). Die kurzfristige Kernkühlung übernimmt ein System von 6 Druckspeichern mit schnellöffnenden Ventilen und gleichzeitiges Zuschalten des Hauptspeisewassersystems, das ebenfalls über schnellöffnende Ventile einspeist.

Die langfristige Kernkühlung wird durch die 3 Notspeisewasserpumpen (3 x 50 %) und, sofern verfügbar, durch die Hauptspeisewasserpumpen gewährleistet.

**Bild 1-18** Schematische Darstellung des Notkühlsystems von RBMK-Anlagen der 1. Generation (Tschernobyl Block 1 und 2)

Diese Systeme speisen über einen gemeinsamen Sammler in beide Hälften des Reaktorkerns ein. Die die Notkühlfunktion wahrnehmenden Systeme sind für den Bruch einer Leitung mit Nennweite (NW) 300 ausgelegt.

Die Notkühlsysteme der RBMK-Anlagen sind unterschiedlich aufgebaut (siehe Abschnitt 1.4.4 und Bild 1-18 sowie 1-19). Die 1. Generation besitzt kein eigenständiges Notkühlsystem. Zur Kernkühlung wird das Notspeisewassersystem verwendet. Damit bestehen die Defizite des Notspeisewassersystems auch in vollem Umfang für die Notkühlung. Eine Ertüchtigung der Notkühlfunktion in Anlagen der 1. Generation ist vordringlich.

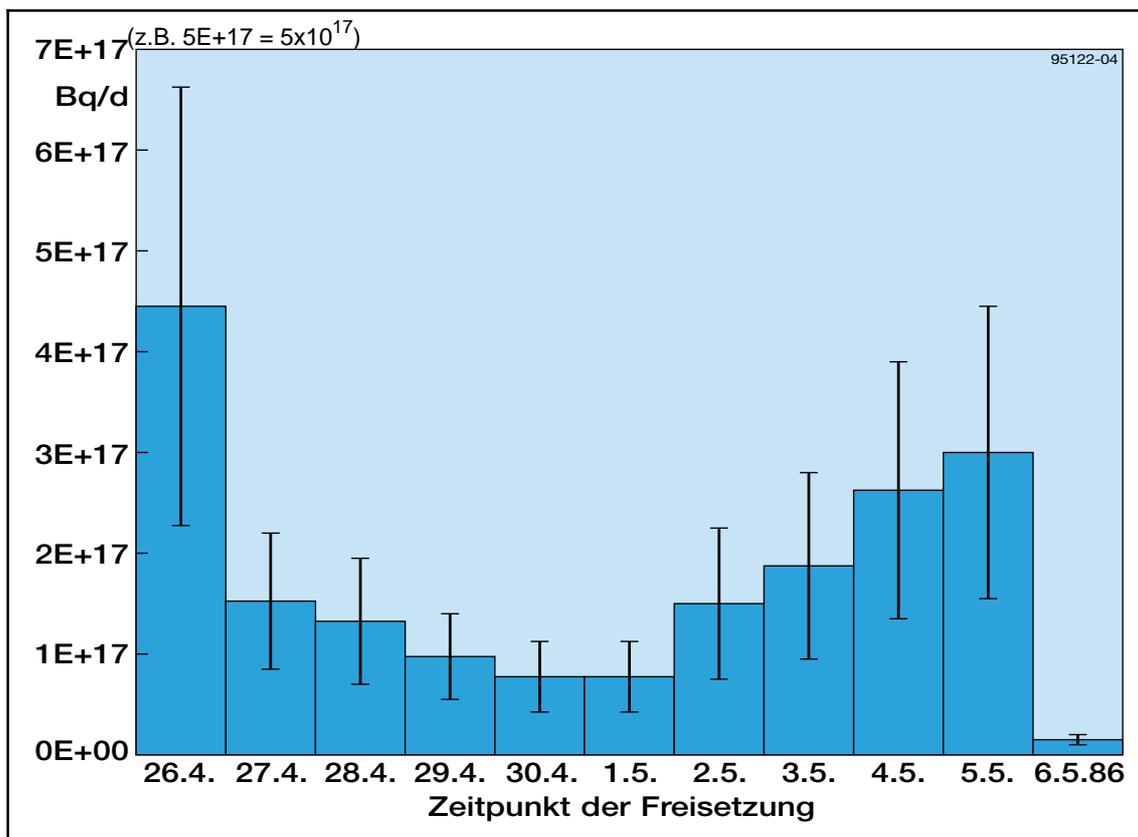
Massive Freisetzungen radioaktiver Stoffe zogen sich über zehn Tage hin. Die Intensität der Freisetzung und die Zusammensetzung der freigesetzten Radionuklide gliedern sich in 4 Phasen (Bild 3-4):

**Phase 4:** Am 6. Mai nimmt die Freisetzung abrupt ab. Dies ist überraschend und bis heute nicht vollständig erklärbar. Wesentliche Einflüsse werden den Gegenmaßnahmen und der Bildung von schwerflüchtigen Verbindungen der Radionuklide zugeschrieben. Meßbare geringere Freisetzungen dauern auch noch während des restlichen Monats an.

**Bild 3-4** Menge der freigesetzten radioaktiven Stoffe in den ersten zehn Tagen (mit Unsicherheitsbereichen)

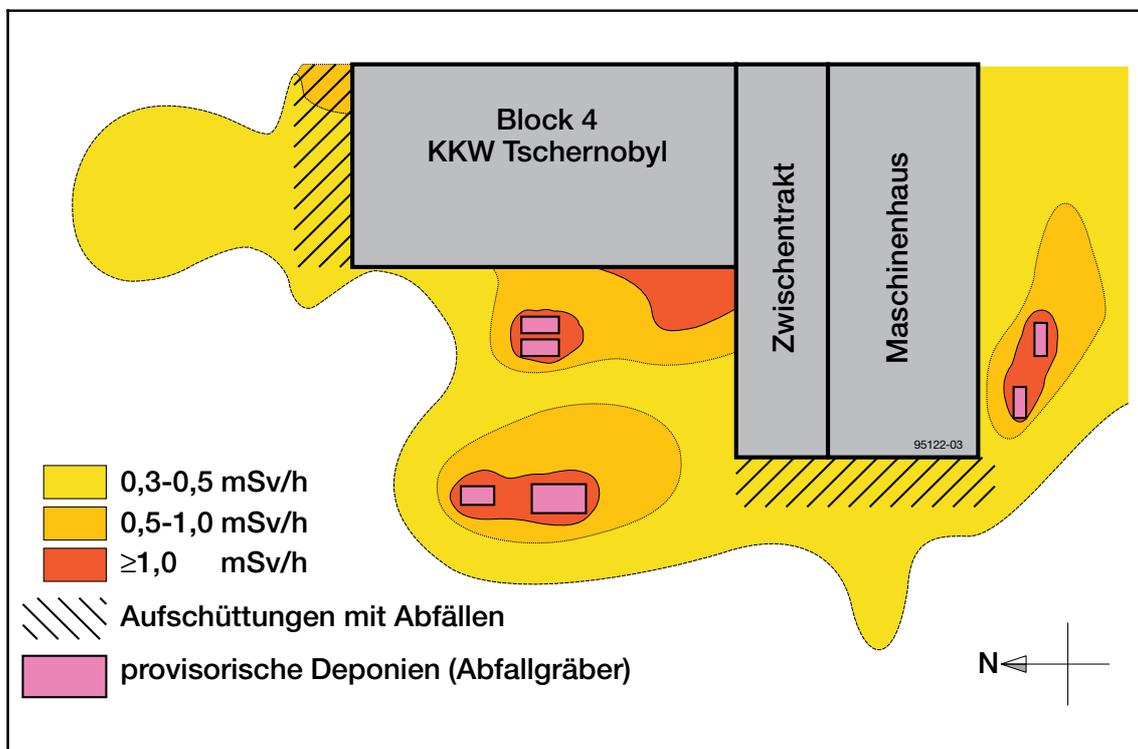
Die heute bestehenden Strahlungsfelder am Standort des Kernkraftwerks Tschernobyl, insbesondere in der Nähe des havarierten Blockes 4, sind bekannt. Es liegen dazu Meßwerttabellen und Kartogramme der Dosisleistung in einem dichten Meßwertraster mit einigen Metern Abstand und in verschiedenen Höhen vor. Bild 3-7 zeigt ein Kartogramm der Ortsdosisleistung in 1 m Höhe über Grund. Bestimmendes Radionuklid ist Cäsium 137. Die Dosisleistung der Gammastrahlung beträgt in der unmittelbaren Umgebung des Sarkophags sowie des Zwischentraktes und des Maschinenhauses des Blockes 4 in einem Meter Höhe über Grund etwa 0,3 bis 0,5 mSv/h. Die Dosisleistung in Entfernungen bis etwa 150 m von den genannten Gebäuden beträgt etwa 0,1 bis 0,2 mSv/h.

**Bild 3-7** Kartogramm der Ortsdosisleistung von Cäsium 137 in einem Meter Höhe über Grund

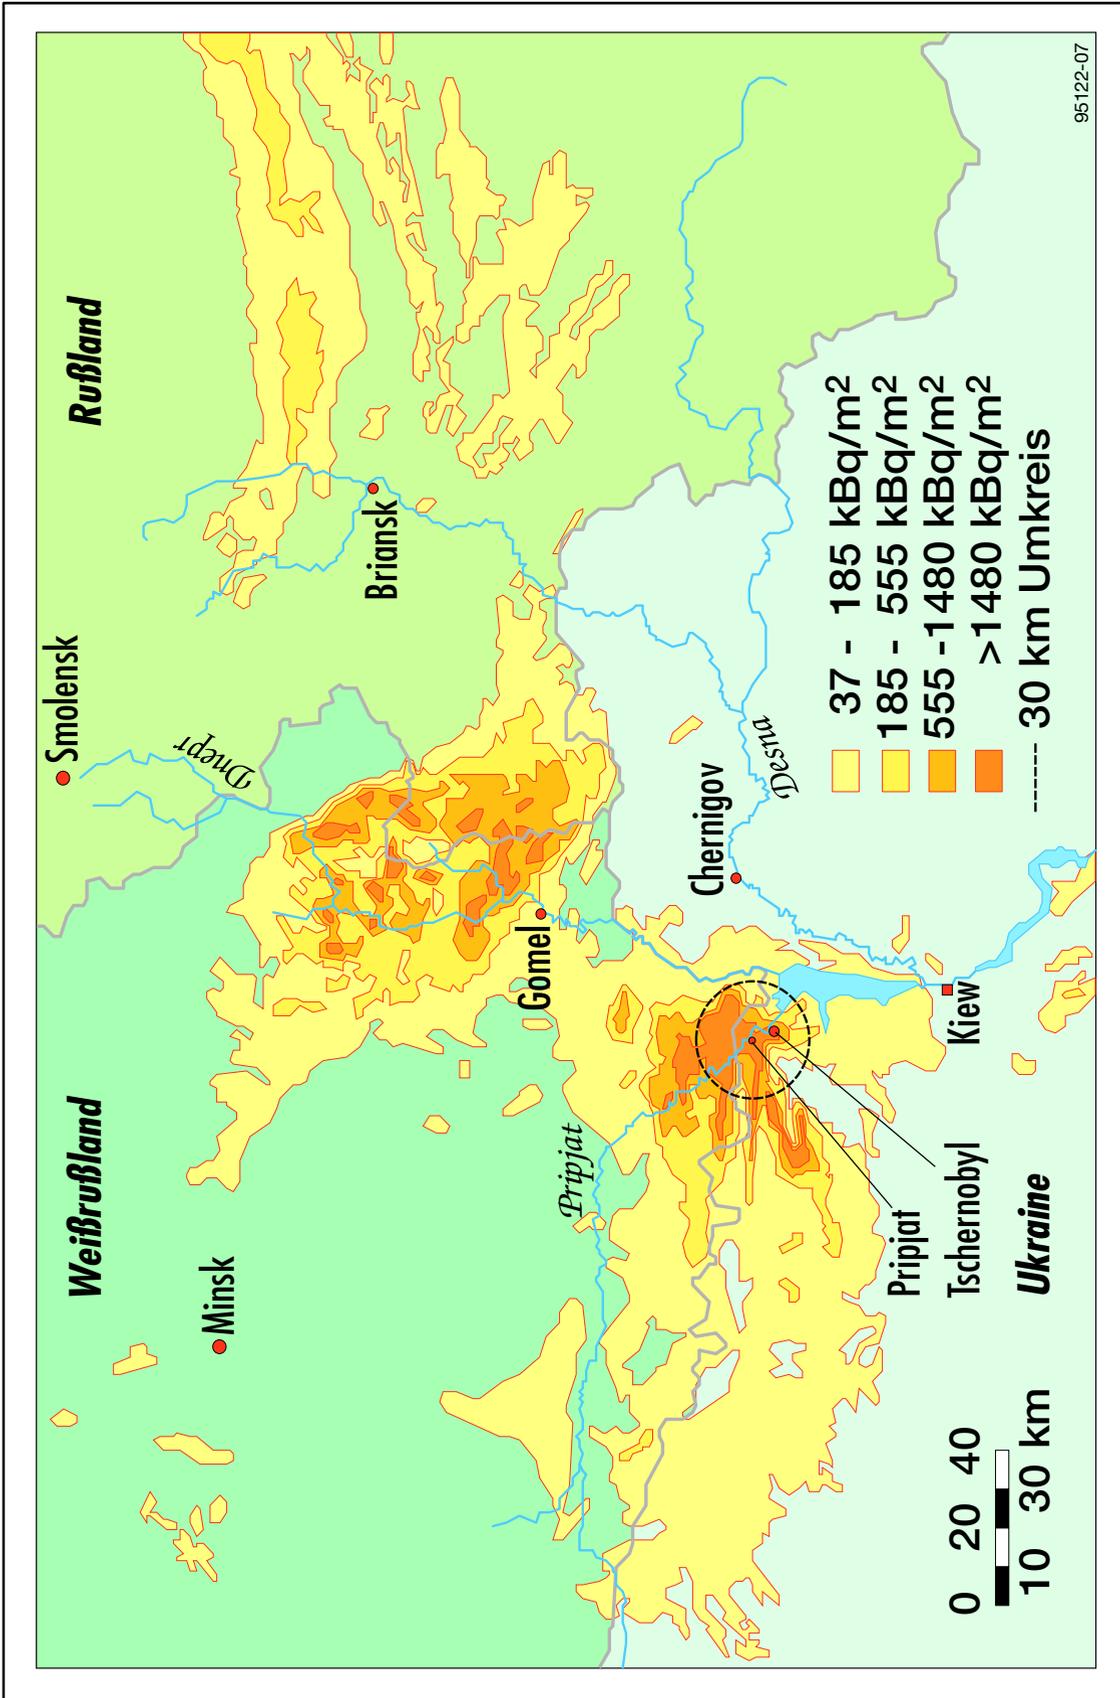
In den ersten Monaten nach der Freisetzung war das radioaktive Jod, das zu einer Belastung der Schilddrüse führt, besonders bedeutsam. Aufgrund der kurzen Halbwertszeit blieb die Einwirkung von radioaktivem Jod jedoch auf diesen Zeitraum begrenzt. Das kritische Nuklid ist nunmehr das Cäsium 137 mit einer Halbwertszeit von etwa 30 Jahren, das über weite Gebiete verteilt wurde (Bild 3-9).

**Bild 3-9** Kontamination durch Cäsium 137 in der Ukraine, in Weißrußland und Rußland

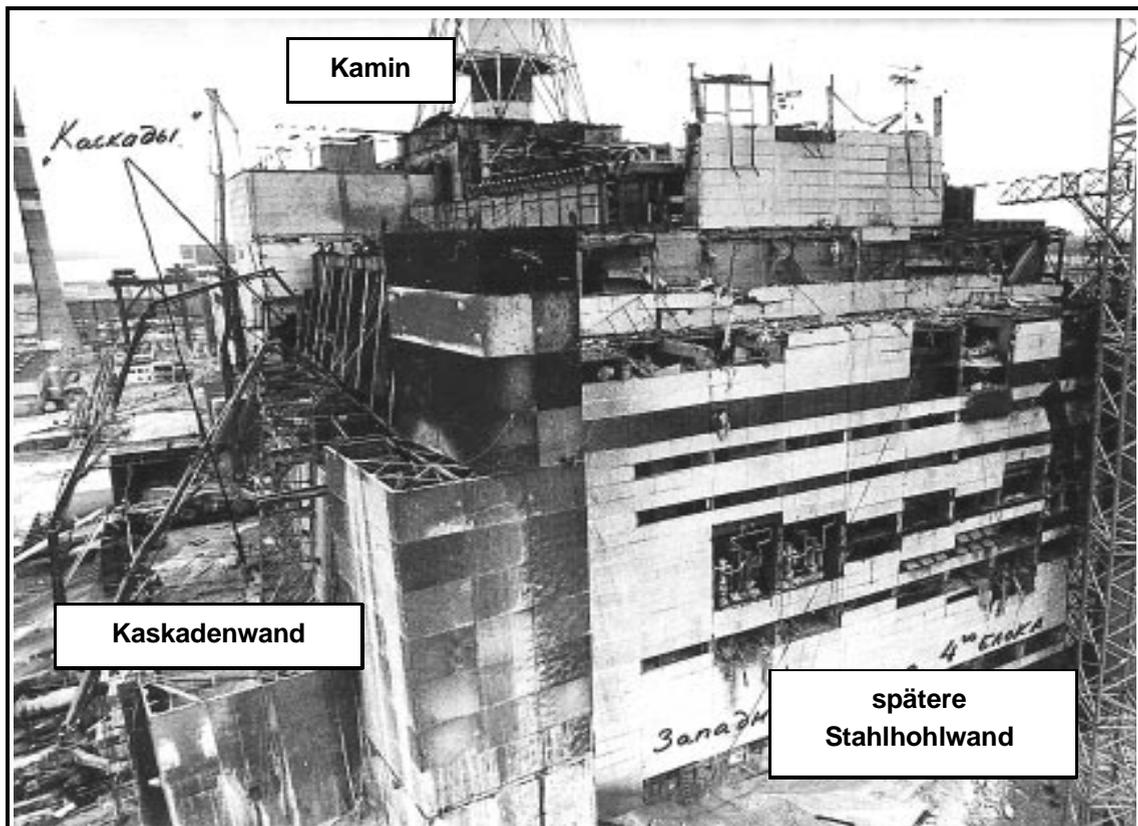
Auf der nördlichen Seite wurde eine in vier Kaskaden hochgeführte, etwa 50 m hohe Schutzwand aus Beton errichtet (Bild 4-2). In diese "Kaskadenwand", die im unteren Bereich rund 20 m dick ist, soll ein erheblicher Teil der während der Explosion aus dem Reaktor ausgetragenen radioaktiven Trümmer einbetoniert worden sein. Auf Fotografien aus der Zeit der Errichtung ist zu erkennen, daß dabei auch größere Gebinde einbetoniert wurden. Vor der weitgehend erhalten gebliebenen Westwand des Reaktorgebäudes wurde von außen eine Stahlhohlwand mit Strebepfeilern errichtet.

**Bild 4-2** Blick auf die im Bau befindliche "Kaskadenwand" und die Westwand, vor der später die Stahlhohlwand errichtet wurde

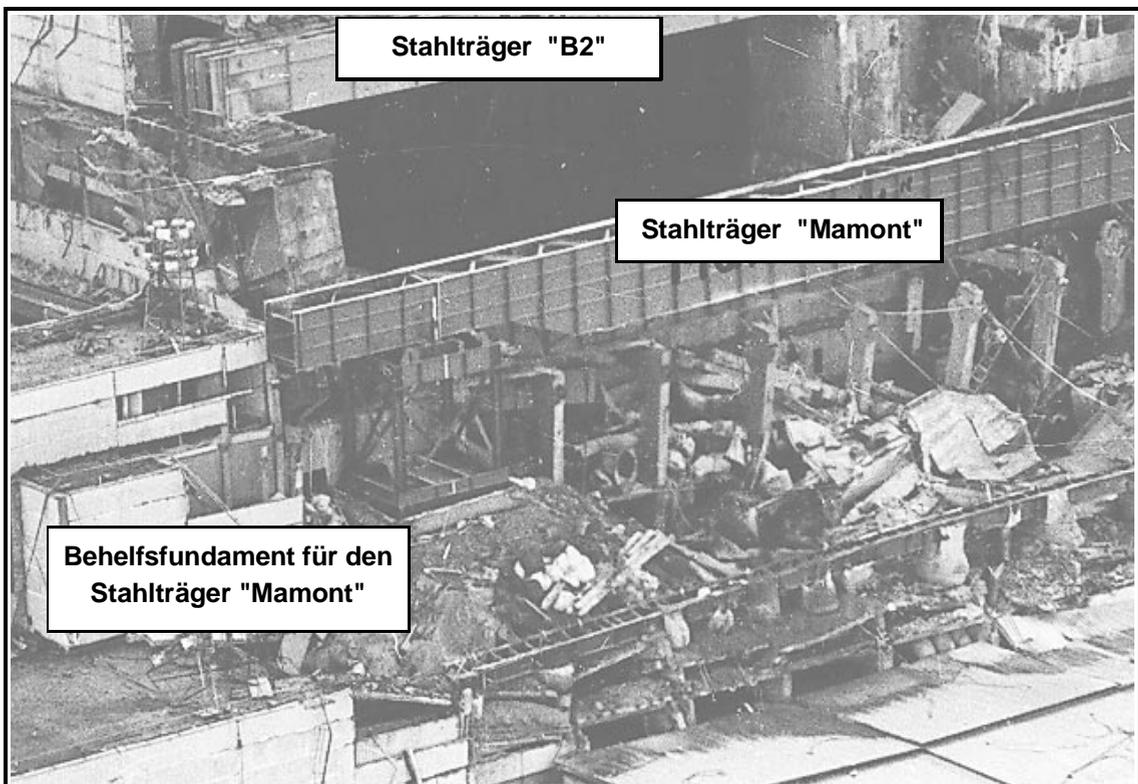
Auf der Nordseite wurde die Kaskadenwand praktisch bis zum Dach geführt. Auf der Südseite wurden zwei große Stahlträger - "Mamont" und "Osminok" - eingezogen (Bild

**Bild 4-4** Stahlträger "Mamont" auf der Südseite des zerstörten Blocks, der sich auf Behelfsfundamente abstützt

4-4). Diese stützen sich auf Behelfsfundamente bzw. auf verbliebene Teile des zerstörten vierten Blocks ab. Die Dachkonstruktion wurde über diese Träger hinweg nach Süden verlängert und geht dort in das Dach des Maschinenhauses über.

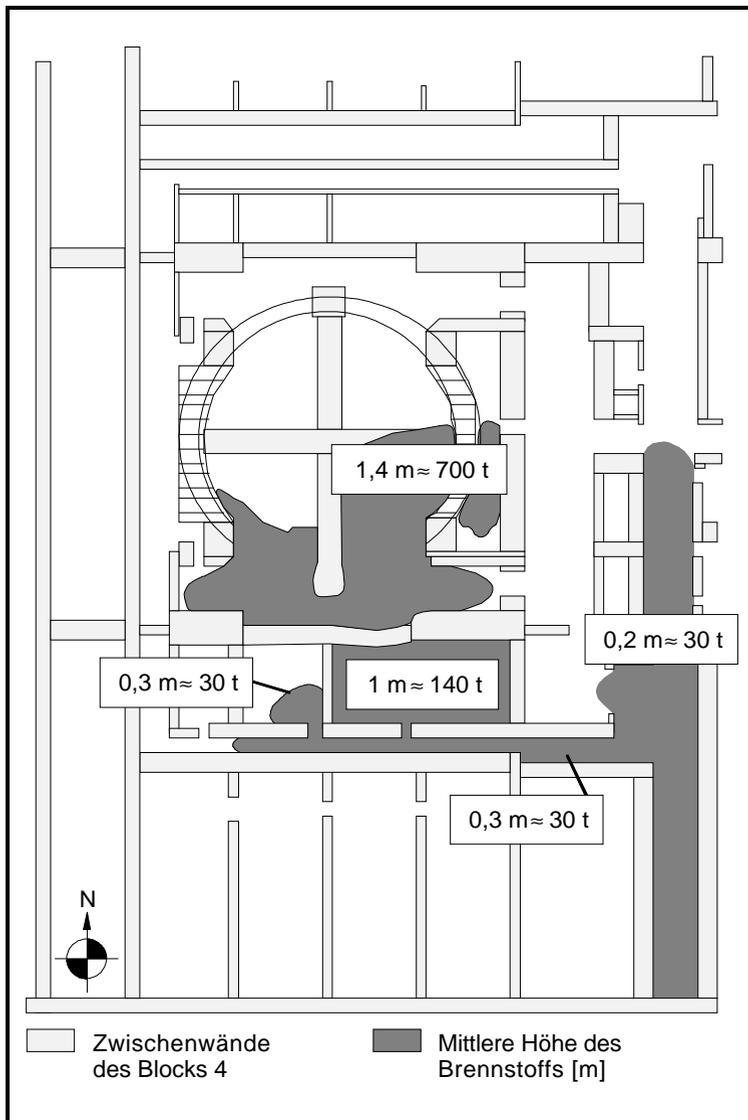
Der größte Teil des im Reaktorschacht verbliebenen Kernbrennstoffs schmolz zunächst nach dem Unfall aufgrund der Nachzerfallswärme und floß dann durch Öffnungen in tiefergelegene Räume. Er vermischte sich mit anderen Stoffen und verfestigte sich zu einer glasartigen Masse, der "Lava", die im Laufe der Zeit unter dem Einfluß von Strahlung, Wärme und Feuchtigkeit in einen porösen Zustand überging. Die Oberflächentemperatur der Lava liegt heute meist im Bereich der Raumtemperatur.

**Bild 4-6** Horizontale Verteilung des geschmolzenen Kernbrennstoffs (Lava) im Inneren des Sarkophags

Die räumliche Verteilung des Kernbrennstoffs ist ungefähr bekannt. In den unteren Räumen liegen etwa 100 bis 130 Tonnen. Da viele dieser Räume nach dem Unfall teilweise oder vollständig mit Beton verfüllt wurden, ist eine genauere Bestimmung dieser Massen schwierig. 50 bis 80 Tonnen Brennstoff werden im zerstörten Reaktorsaal und in der nördlichen Kaskadenwand vermutet. Dazu kommen etwa 20 Tonnen abgebrannter Brennelemente, die beim Unfall außerhalb des Reaktors im Abklingbecken lagerten.

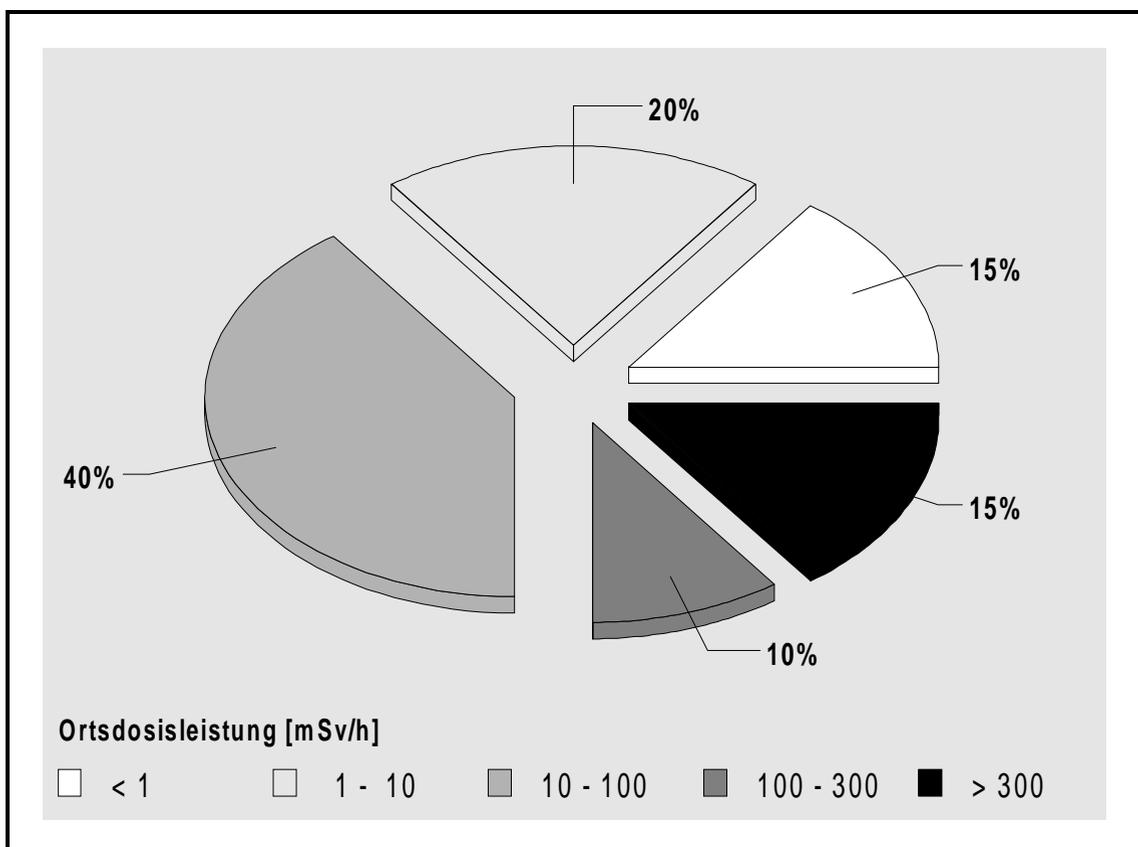
Die Kontamination der an den zerstörten Reaktorblock angrenzenden Gebäude ist unterschiedlich. Die Entgaseretage ist beispielsweise nur relativ schwach kontaminiert, da dort die meisten Wände intakt blieben. Deshalb konnte radioaktives Material kaum eindringen. Dagegen gelangten in das Maschinenhaus, dessen Dach zerstört wurde, Teile des beim Unfall aus dem Reaktorgebäude geschleuderten Kernbrennstoffs, kontaminiertes Löschwasser und radioaktiver Staub. Die Ortsdosisleistung im Maschinenhaus beträgt heute etwa 10 bis 20 mSv/h, auf dem Dach über dem zerstörten Reaktor erreicht sie Werte bis zu 390 mSv/h.

**Bild 4-8** Prozentuale Raumanteile der Ortsdosisleistung im Sarkophag

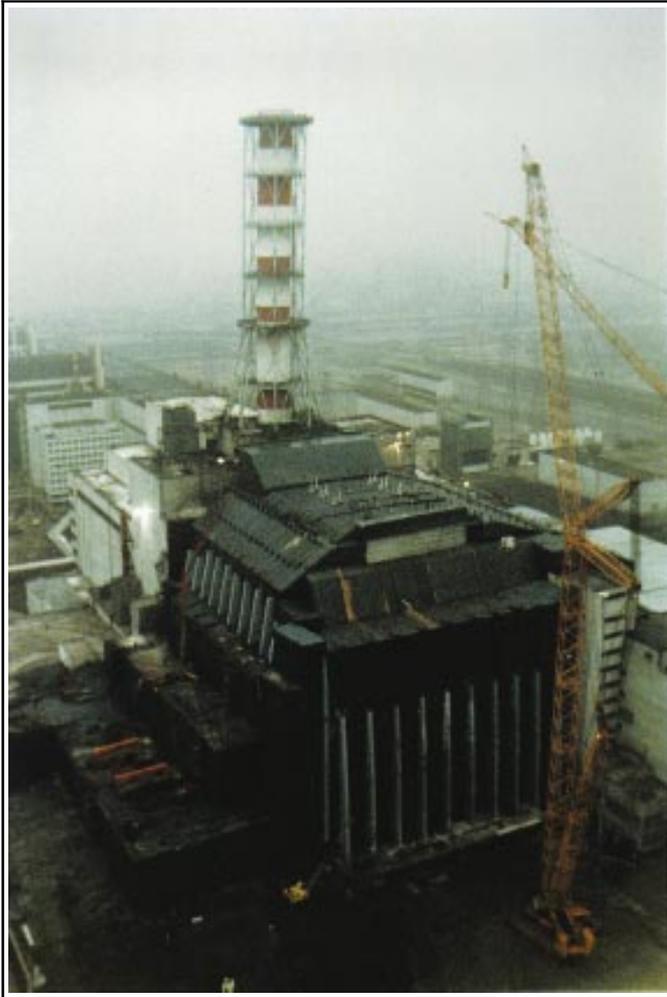
**Bild 4-10** Der Sarkophag kurz vor der Vollendung

insbesondere die auf der Ostseite erhalten gebliebenen Luftschächte aus Stahlbeton und die westliche Wand des Reaktorgebäudes, stellen wesentliche Stützen für den oberen Teil des Sarkophags dar und müssen entsprechende Lasten aufnehmen. Die Einschätzung ihrer Tragfähigkeit ist nicht einfach, da eine genauere Prüfung ihrer Qualität vor Verwendung wegen der starken radioaktiven Strahlung nicht möglich war. Solche Bauteile könnten zumindest teilweise vorgeschädigt sein.

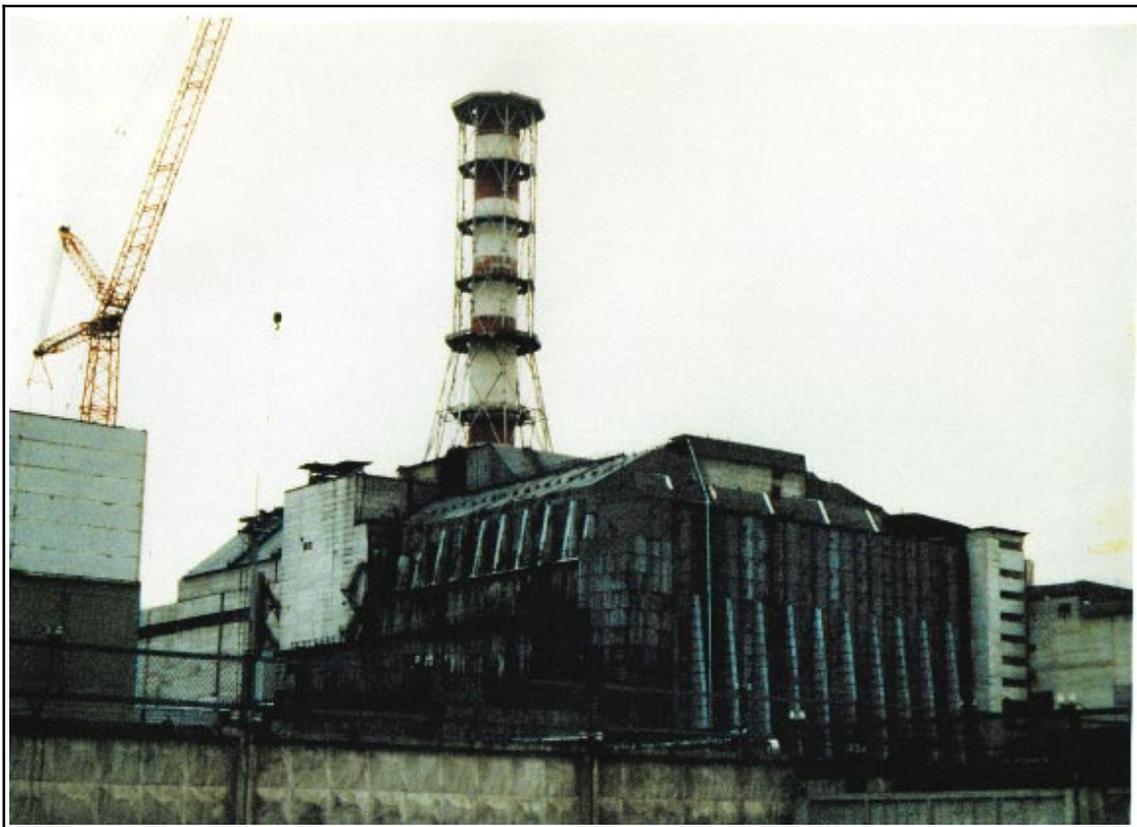
Konkrete Schritte zur Sanierung des Sarkophags sind jedoch wichtiger als verbesserte Analysen, zumal die Sanierung auf Dauer unumgänglich ist. Eine wichtige Frage ist dabei, welche Schritte in welcher Reihenfolge zweckmäßig sind.

**Bild 4-11** Der fertiggestellte Sarkophag

- Während der Bauphase für einen zweiten Einschluß über dem bestehenden Sarkophag kann dieser beschädigt werden. Dies beinhaltet schwer überschaubare Risiken für das Baupersonal, die durch vorherige Sanierung des bestehenden Sarkophags reduziert werden können.

Bislang hat die ukrainische Regierung ihre Überlegungen vor allem auf die Errichtung eines neuen, baulich unabhängigen Einschlusses konzentriert, welcher den heute bestehenden Sarkophag umschließt (Sarkophag 2). Ein eventueller Rückbau der Ruinen des vierten Reaktorblocks und des bestehenden Sarkophags würde bei einem solchen Konzept innerhalb des neuen Einschlusses durchgeführt. In einer von der Europäischen Union in Auftrag gegebenen Machbarkeitsstudie wurde hierfür eine Überbauung des gesamten Doppelblocks, also des zerstörten vierten und des noch betriebenen dritten Reaktorblocks ins Auge gefaßt. Die Kosten für die Realisierung dieses anspruchsvollen Konzepts wurden auf rund 2 Milliarden DM abgeschätzt (Preise des Jahres 1995).

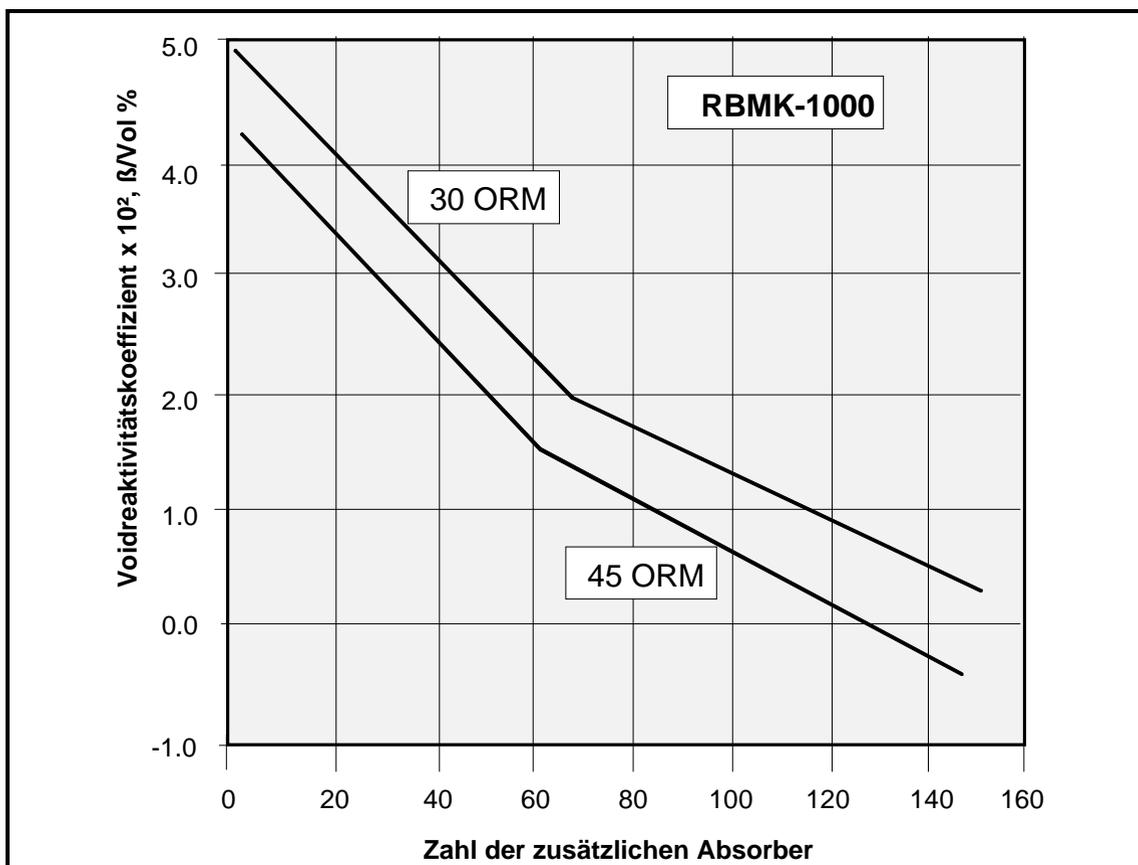
Der positive Voideffekt der Reaktivität des Kernkraftwerks Tschernobyl, Block 4, betrug kurz vor dem Unfall bei niedriger Leistung und einer betrieblichen Reaktivitätsreserve (ORM) von etwa 7 Steuerstäben mindestens 5  $\beta$ . Er war entscheidend für die Unfallauslösung und den katastrophalen Ablauf und ist als das wohl größte Sicherheitsdefizit

**Bild 7-1** Voidreaktivität in Abhängigkeit von der Anzahl der zusätzlichen Absorber

Schon kurz nach dem Unfall wurden konstruktive Maßnahmen ergriffen, um den positiven Voideffekt zu reduzieren, insbesondere durch zusätzliche feste Absorberstäbe im Reaktorkern. Pro Reaktor wurden etwa 80 solcher Steuerstäbe installiert (Bild 7-1), in einigen Anlagen auch mehr. Die zusätzlichen Absorber haben die Nutzbarkeit des Brennstoffs verschlechtert, also den erreichbaren Brennstoffabbrand verringert. Um diesen Effekt zu kompensieren, wurde die Brennstoffanreicherung von Uran 235 erhöht und zwar bei den meisten Anlagen von 2,0 auf 2,4 % (Bild 7-2). Diese Erhöhung bewirkt eine weitere, allerdings kleinere Verringerung des positiven Voideffekts. Kontinuierlich werden die abgebrannten Brennelemente durch neue mit 2,4 % Anreicherung ersetzt. Dieser Vorgang ist zur Zeit noch nicht bei allen RBMK-Anlagen abgeschlossen. In den Blöcken 1 und 3 des Kernkraftwerks Tschernobyl beispielsweise werden zur Zeit jeweils rund 1 200 von den etwa 1 600 Brennelementen im Kern mit der Anreicherung von 2,4 % eingesetzt.

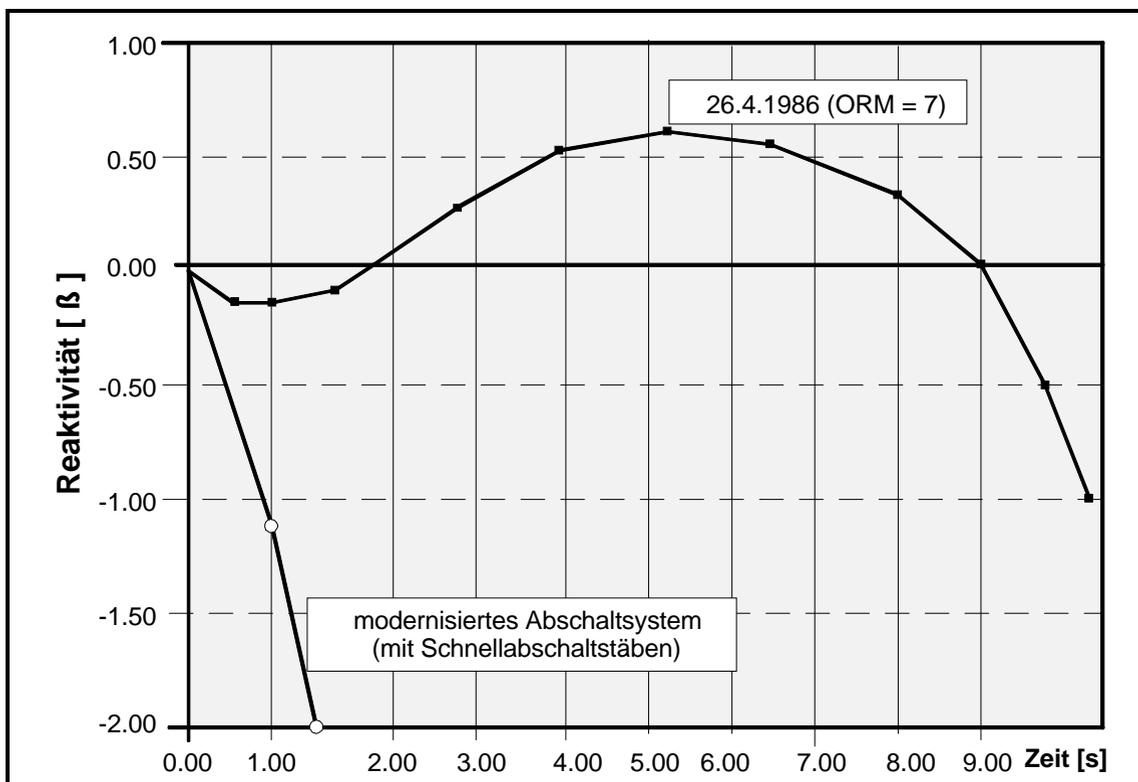
Die kurze Einfallzeit der schnellen Abschaltstäbe wird durch eine geänderte Kühlung erreicht. Bei der neuen Konstruktion sorgt ein Wasserfilm für die Kühlung, so daß beim Einfahren bzw. Einfallen der Steuerstäbe kein Wasser mehr verdrängt werden muß, wie es bei den anderen Steuerstäben der Fall ist.

**Bild 7-4** Reaktivitätswirksamkeit des Abschaltsystems in RBMK-Anlagen als Funktion der Zeit

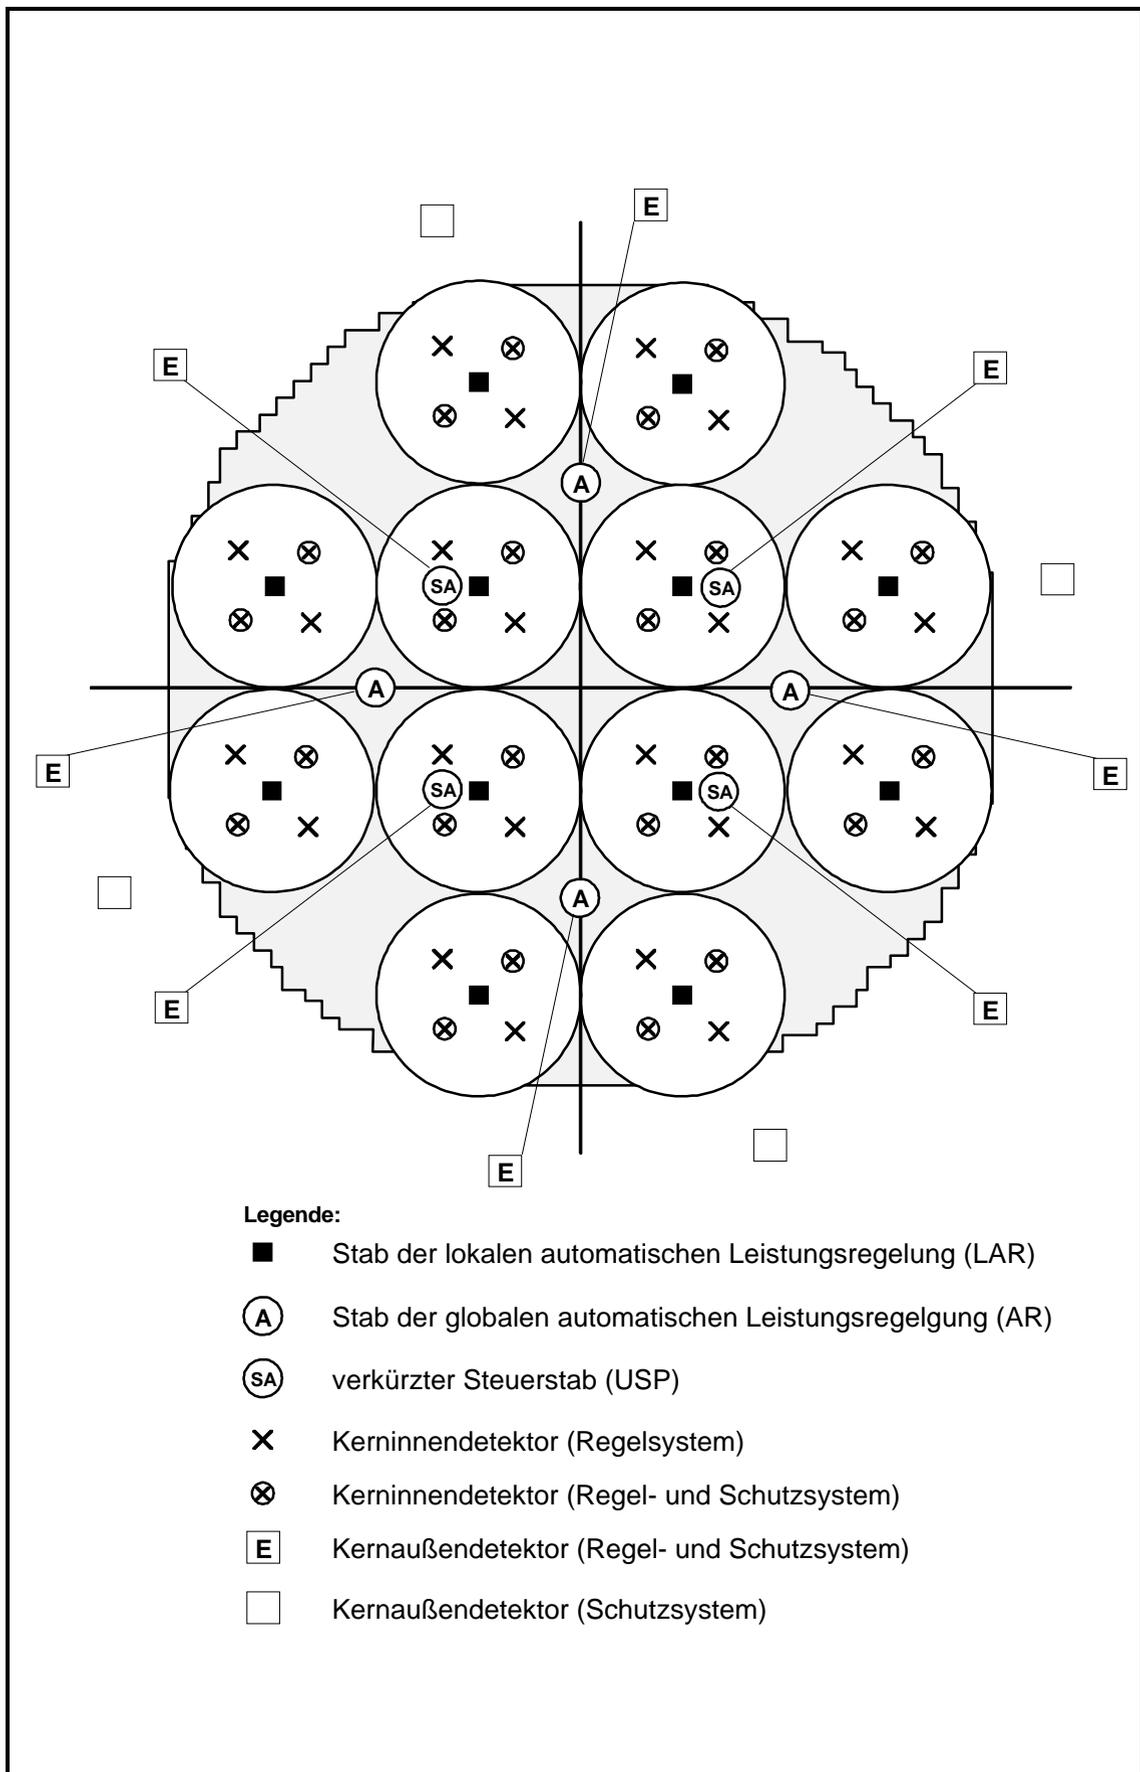
**Bild 7-5** Regel- und Schutzsystem der Anlage Tschernobyl-3 (12-Zonen-System)

Die lokale Überwachung des Reaktorkerns erfordert eine Mindestzahl von Zonen, um die ausreichende Kontrolle aller Kernbereiche sicherzustellen. Die heutige Standardkonfiguration umfaßt 12 Zonen (Bild 7-5), die als ausreichend anzusehen ist. Die meisten Anlagen sind inzwischen mit dieser Konfiguration ausgestattet. Die übrigen sollen nachgerüstet werden. Tschernobyl-1 ist noch mit dem unzulänglichen 7-Zonen-System ausgerüstet.

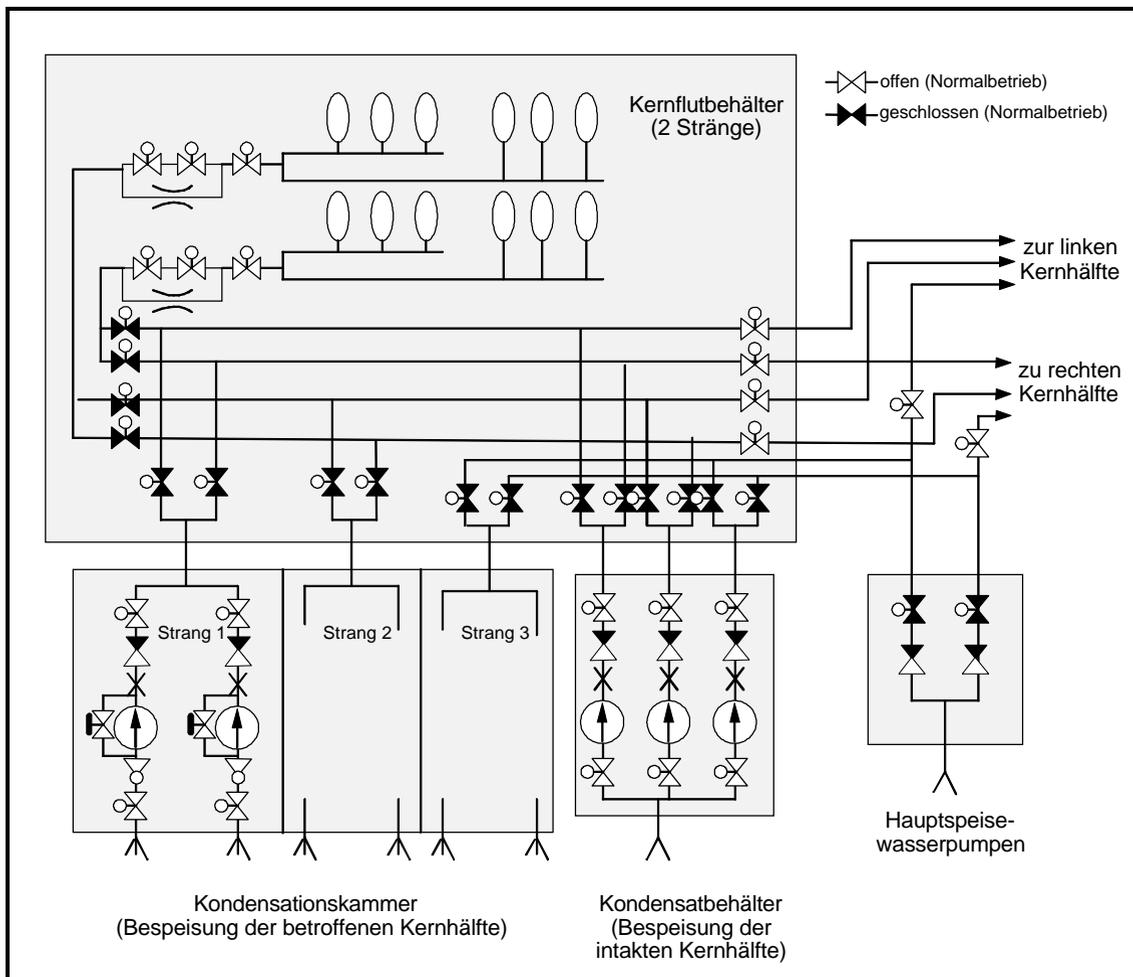
Das Notkühlsystem in Kernkraftwerken der 2. und 3. Generation, wie Tschernobyl-3, ist für den Bruch der größten kühlmittelführenden Leitung des Reaktorkühlkreislaufs mit NW 900 ausgelegt. Es entspricht weitgehend den heutigen Anforderungen für Sicherheitssysteme. Es ist dreisträngig ausgelegt. Alle Stränge besitzen durchgehende separate Einspeiseleitungen zu den Notkühlsammlern und weiter bis in die Gruppenverteilersammler. Allerdings bestehen Einschränkungen durch die Einsträngigkeit gewisser passiver Komponenten und bei der Auslegung bestimmter Hilfssysteme.

**Bild 7-7** Untersysteme der Notkühlung der Anlage Smolensk-3
