## Tschernobyl – Zehn Jahre danach

Der Unfall und die  
Sicherheit der  
RBMK-Anlagen

**Gesellschaft für Anlagen-  
und Reaktorsicherheit  
(GRS) mbH**

Februar 1996

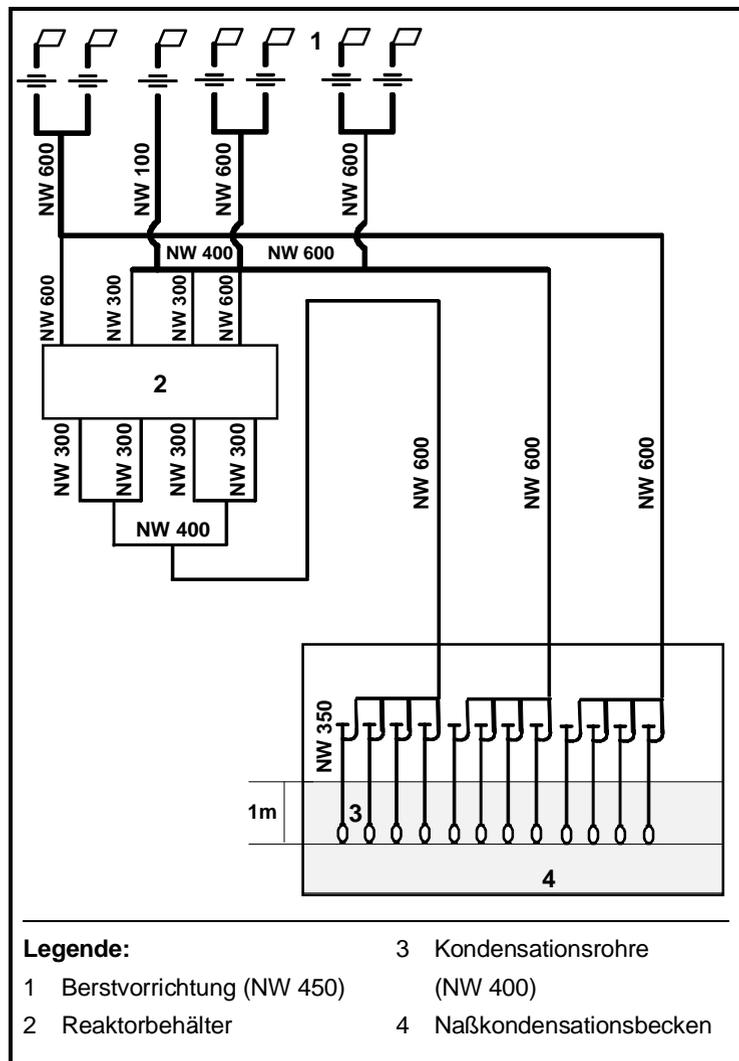
Der Reaktorbehälter, in dem sich der Reaktorkern befindet, muß bei bestimmten Störfällen gegen unzulässig hohen Druck abgesichert werden, um zu verhindern, daß die obere Deckplatte abhebt. Das Abheben der Deckelplatte würde zum Abriß aller Druckrohre und Steuerstabkühlkanäle führen. Dies hätte katastrophale Folgen. Als Auslegungsstörfall für die Druckabsicherung des Reaktorbehälters wurde ursprünglich der Bruch eines Druckrohres angenommen. Das gleichzeitige Versagen mehrerer Druckrohre wurde nicht betrachtet. Nach russischen Analysen wird allerdings der gleichzeitige Bruch von drei bis vier Druckrohren beherrscht.

**Bild 7-8** Vereinfachtes Schema des Druckabsicherungssystems des Reaktorbehälters

Bisher sind drei Ereignisse mit Versagen eines einzelnen Druckrohres aufgetreten. Diese Erfahrungen und Analysen belegen, daß eine Propagation, die zum Mehrfachversagen führt, unwahrscheinlich ist. Andere belastbare Szenarien mit Mehrfachversagen von Druckrohren sind nicht bekannt. Unabhängig davon bleibt dringend zu klären, ob es einen plausiblen Auslöser für das Mehrfachversagen von Druckrohren gibt und mit welcher Anzahl gleichzeitig versagender Druckrohre dabei zu rechnen wäre.

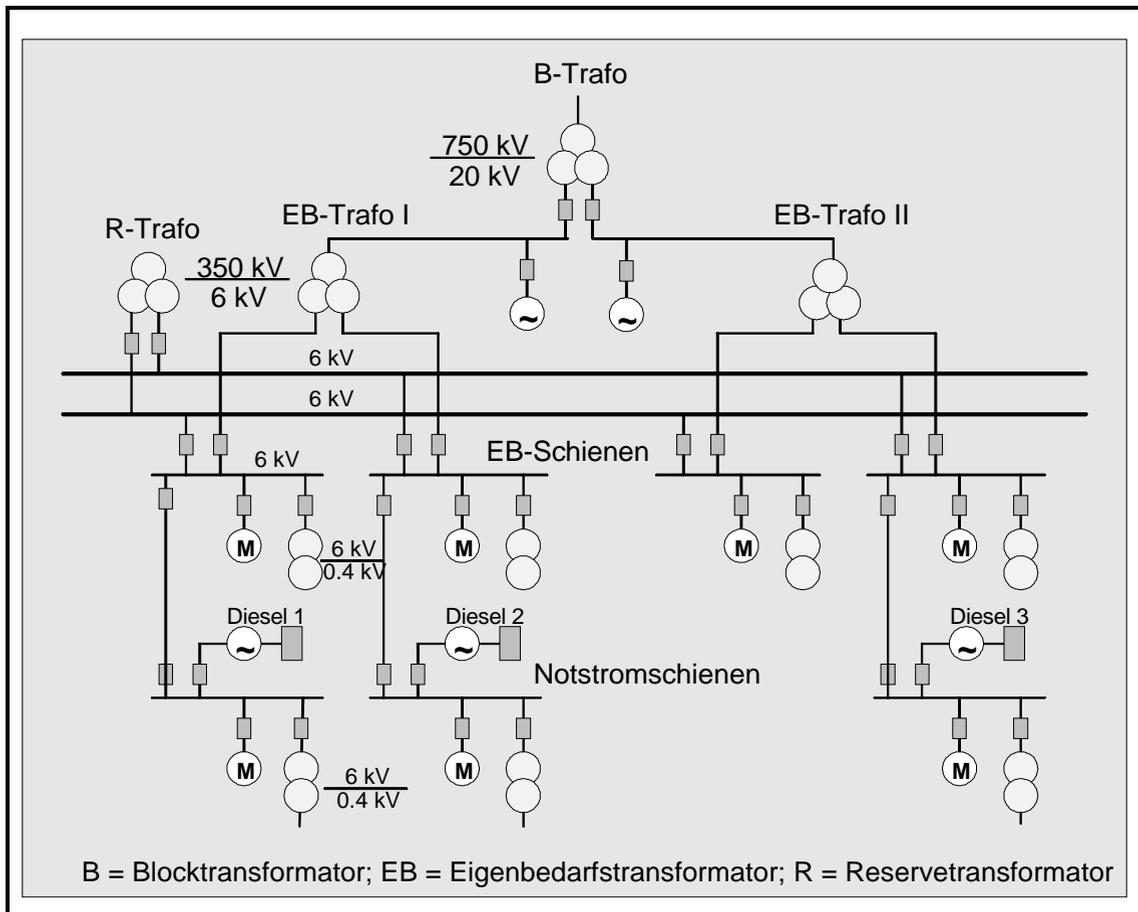
**Bild 7-10** Prinzipschaltbild der Eigenbedarfs- und Notstromversorgung der Anlage Tschernobyl-4

Die Mängel in der Qualität der leit- und elektrotechnischen Komponenten führen zu hohem Wartungsaufwand und häufigen Nachjustierungen und dadurch zu möglichen Fehleinstellungen.

Auf dem Gebiet der Leit- und Elektrotechnik wurden inzwischen Verbesserungen durchgeführt: z.B. wurde in Leningrad-2 die Sicherheitsleittechnik komplett ausgetauscht. In anderen Anlagen waren die Nachrüstungen aber nur punktuell.

Zwischen östlichen und westlichen Experten besteht daher weitgehend Übereinstimmung, daß weitere und umfassende Ertüchtigungsmaßnahmen in der Elektro- und Leittechnik der RBMK-Anlagen erforderlich sind. Eine Reihe von Unterstützungsprogrammen läuft oder ist geplant. Allerdings sind verschiedene Maßnahmen, z.B. zur räumlichen und funktionellen Trennung, aufwendig. So konnten derartige Maßnahmen in der Anlage Leningrad-2 erst durch Neubau von Teilen des Schaltanlagegebäudes verwirklicht werden.

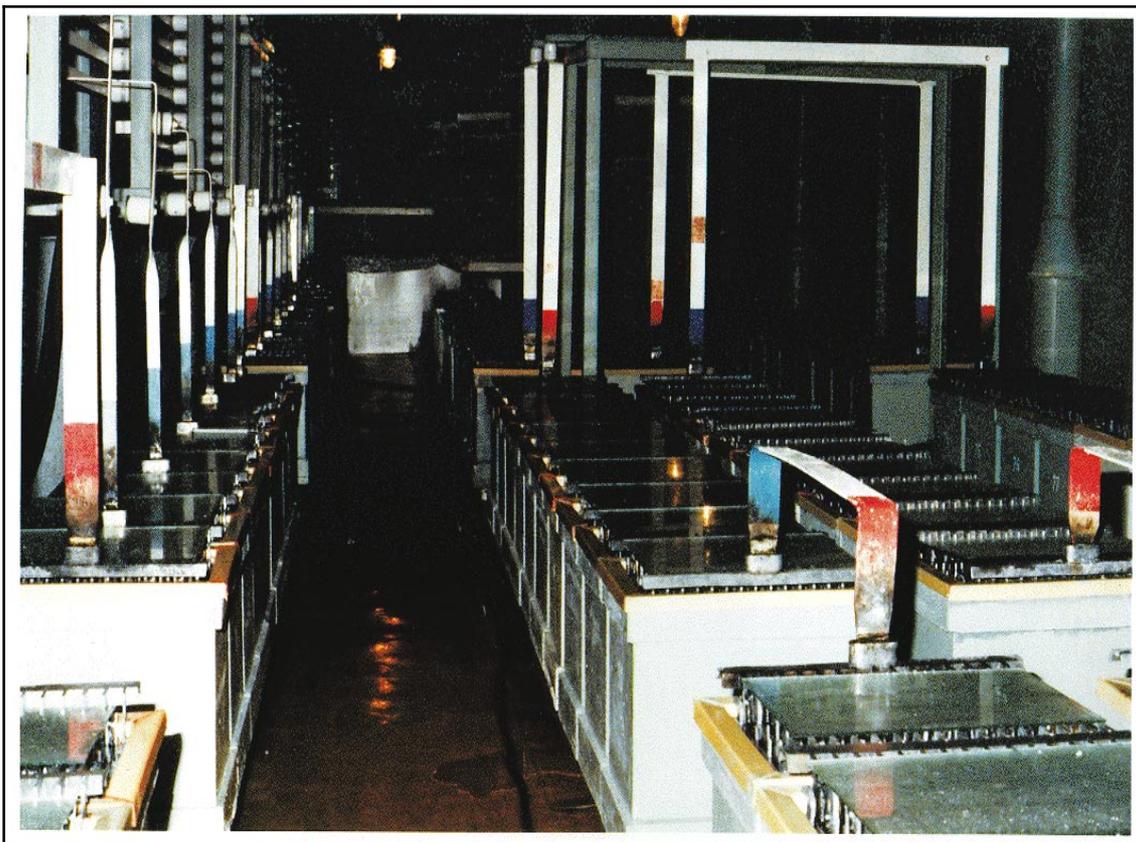
**Bild 7-11** Batterieanlage der Notstromversorgung  
(Beispiel: RBMK-1500 in Ignalina, Litauen)

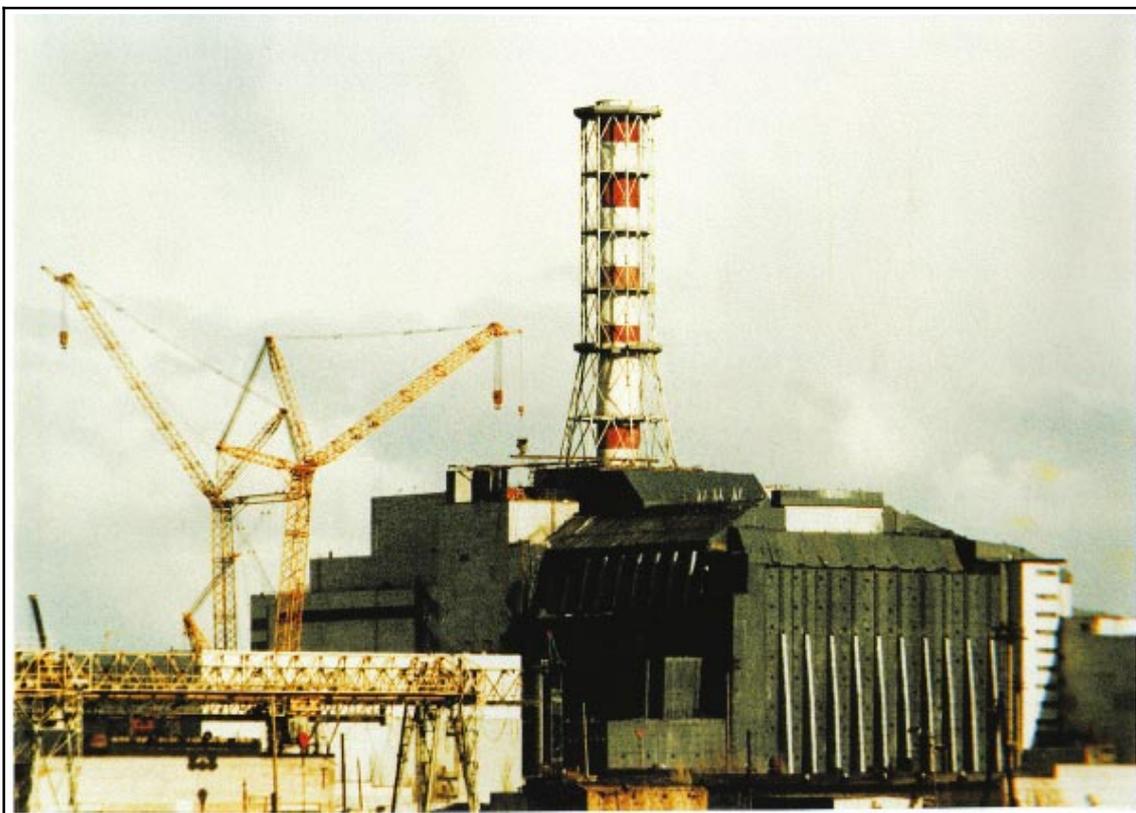
**Bild 10-2** Der Sarkophag

Der 1986 in Eile um den zerstörten Reaktor errichtete Sarkophag hat seine Schutzfunktion in den vergangenen zehn Jahren erfüllt. Auf lange Sicht ist seine Rückhaltefähigkeit und Standsicherheit jedoch fraglich. Durch innere oder von außen kommende Belastungen könnte es zu Schäden oder sogar zu einem Einsturz des Sarkophags und zu einer Freisetzung von radioaktiven Stoffen in der näheren Umgebung kommen. Dadurch wäre das Personal am Standort, z.B. das Betriebspersonal des Blockes 3, gefährdet. Weiträumige Auswirkungen sind jedoch nicht zu erwarten. Auch die rund 50 km östlich vom Standort für das Betriebspersonal neu errichtete Stadt Slavutitsch wäre praktisch nicht betroffen.

Dennoch sind Maßnahmen zur Verbesserung der Situation unerlässlich. Dabei ist die Sicherstellung der Standsicherheit des bestehenden Sarkophags vordringlich. Insbesondere müssen diejenigen lasttragenden Strukturen und ihre Fundamente verstärkt werden, die möglicherweise vorgeschädigt sind.
