## Sicherheitsbeurteilung des Kernkraftwerks Greifswald, Block 1 - 4

Eine Dokumentation der bisherigen Untersuchungen

Eine Dokumentation der bisherigen Untersuchungen  
der Gesellschaft für Reaktorsicherheit (GRS) mbH  
und des Staatlichen Amtes für Atomsicherheit und  
Strahlenschutz (SAAS)

ERSTER ZWISCHENBERICHT  
ZUR SICHERHEITSBEURTEILUNG  
DES KERNKRAFTWERKS GREIFSWALD

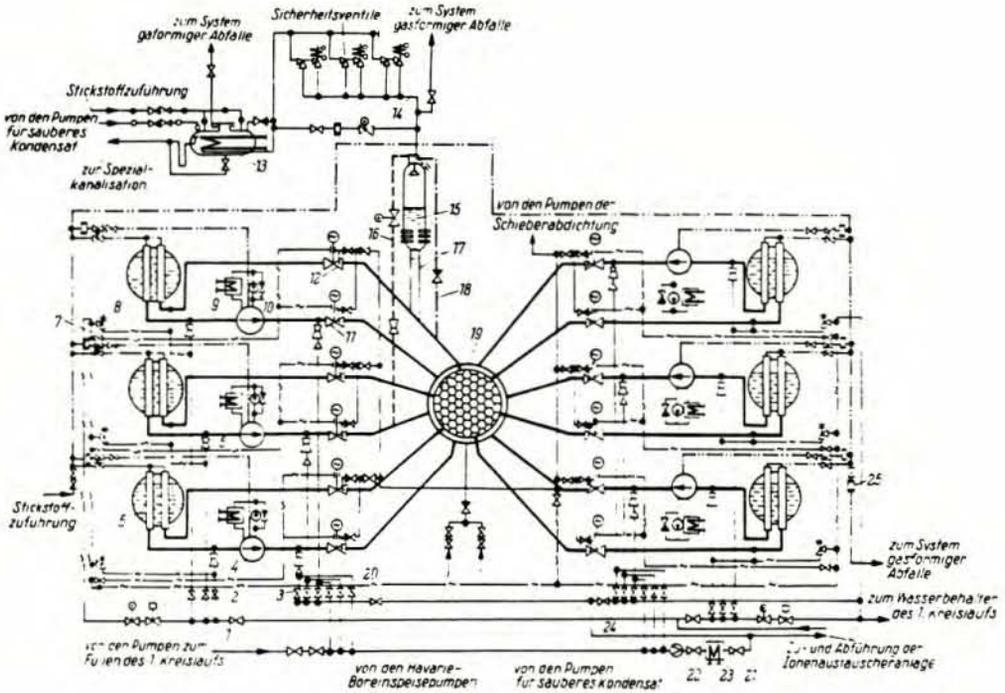
**Bild 2-2:**

1.1 Das Schema des ersten Kreislaufes (Bild 2-2) ist veraltet. Gegenwärtig gibt es z.B. keine Zugabe von reinem Kondensat und Bor direkt in den Reaktorsicherheitsbehälter, davon ausgeschlossen ist die Schaltung für die Erwärmung /-Kühlung einer einzelnen Schleife.

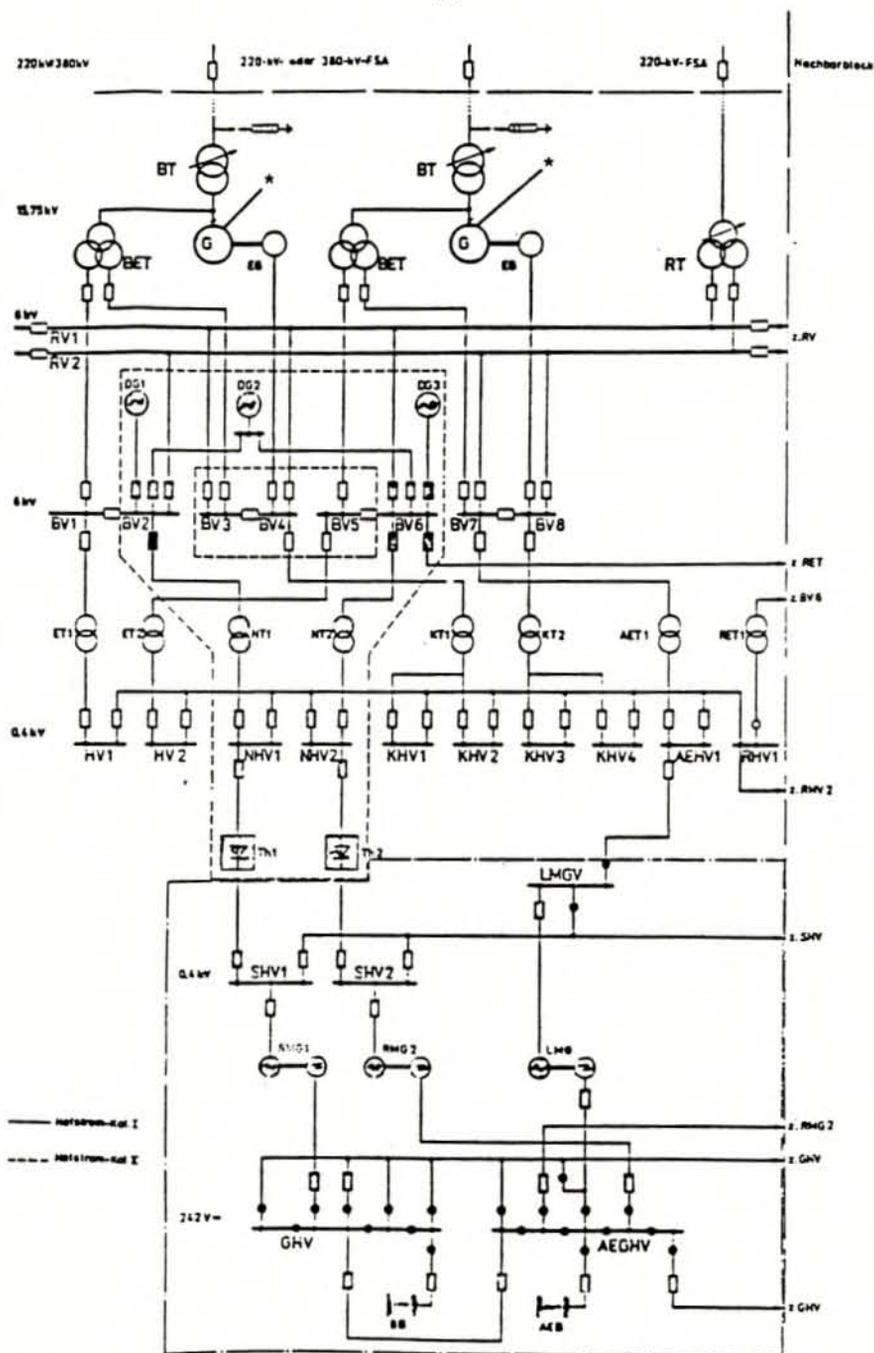
**Bild 2-4:**

Im Bild 2-4 sind die Stellungen der Schalter für die Leitung vom  
Generator zum Blocktransformator anzugeben. Bei der angegebenen  
Schalterstellung darf die Auslaufenergie des Hauptgenerators ge-  
nutzt nicht werden, was dem Projekt widerspricht.
