SR 2583
Bewertung des Potentials für unentdeckten Schadensfortschritt an druckführenden Komponenten

Abschlussbericht

H. Reck
U. Jendrich
F. Michel
J. Rodriguez

April 2009

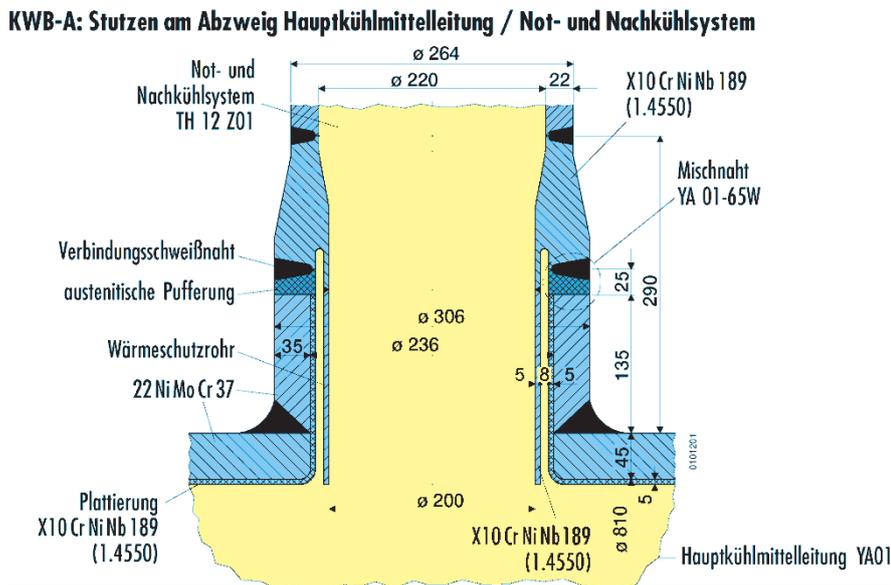
Bild 3.4: Kernkraftwerk Biblis A: Stutzen am Abzweig Hauptkühlmittelleitung zum Not- und Nachkühlsystem

Im Rahmen einer Sonderprüfung im Jahre 2000 an der Hauptkühlmittelleitung wurden in der Mischschweißnaht am Stutzen zu einer Nachkühlleitung Rissbefunde entdeckt. Der betroffene Stutzen ist im heißen Strang der Hauptkühlmittelleitung zwischen Reaktordruckbehälter und Dampferzeuger, also im nichtabsperribaren Bereich, angeordnet (**Bild 3.4**). Der Innendurchmesser des Abzweigs betrug 236 mm, die Wanddicke 35 mm für den Grundwerkstoff und 5 mm für die Plattierung. Der Stutzen war aus dem ferritischen Stahl 22 NiMoCr 37 und die anschließende Rohrleitung aus dem stabilisierten austenitischen Stahl 1.4550 (X10 CrNiNb 18 9) gefertigt. Die auf die Schweißflanke des ferritischen Stutzens aufgebrachte Pufferung wurde mit einem austenitischen Schweißzusatzwerkstoff ausgeführt. Dabei ist der Schweißzusatzwerk-

stoff überlegiert (ca. 23% Cr, ca. 14% Ni). Der Stutzen hatte ein innenliegendes Wärmeschutzrohr.

Bei durchgeführten Oberflächenrissprüfungen wurden Anzeigen auf der äußeren Oberfläche umlaufend im Bereich der Mischschweißnaht in einem schmalen Band einer austenitischen Überschweißung des ferritischen Grundwerkstoffes gefunden. Weitere Anzeigen wurden im Volumen nahe der äußeren Oberfläche durch Ultraschallprüfungen festgestellt. Die Untersuchungen ergaben, dass in dem Schweißnahtbereich zwei voneinander unabhängige Anzeigentypen vorlagen.

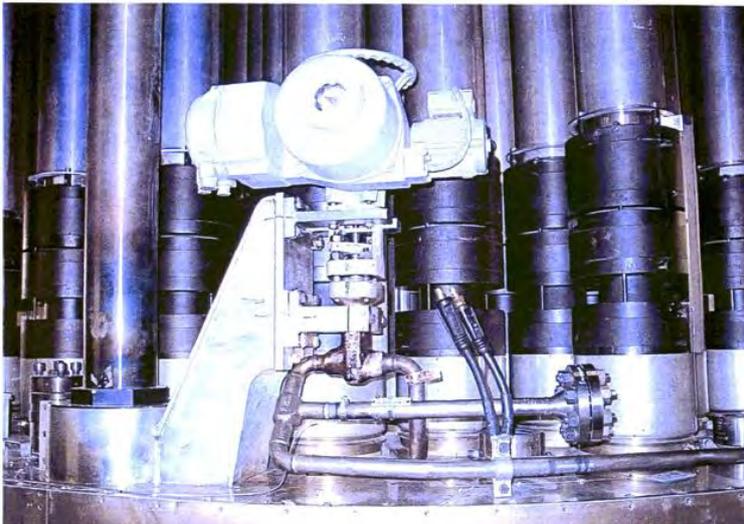
Bild 3.7: KKW Brokdorf: Reaktordruckbehälterdeckel-Entlüftungsleitung

Im Kernkraftwerk Brokdorf wurde 2004 aufgrund des gemeldeten Ereignisses im Kernkraftwerk Neckar II eine Überprüfung der gleichartigen Reaktordruckbehälter-Deckel-Entlüftungsleitung YC10 Z301 (**Bild 3.7**) veranlasst. Hierzu wurde zur Vorbereitung einer zerstörungsfreien Prüfung eine Nachbewertung der in der Revision 2003 durchgeführten Durchstrahlungsaufnahmen durchgeführt. Die Nachbewertung ergab eine Anzeige im Grundwerkstoffbereich eines 90°-Rohrbogens hinter der Erstabsperrarmatur YC10 S401, die 2003 neu eingeschweißt worden war. Eine zusätzlich durchgeführte Nachbewertung der Durchstrahlungsaufnahmen im Anschluss an die Fertigung 1985 lässt erkennen, dass bereits vor der Inbetriebnahme eine Anzeige vorhanden war. Im Zuge der Ermittlung der Schadensursache wurden zunächst die digitalisierten Aufnahmen der Durchstrahlungsprüfungen aus den Jahren 1985, 2003 und 2004 bewertet und miteinander verglichen. Es zeigte sich, dass die Anzeige 1985 keinen Risscharakter hatte und einer herstellungsbedingten Oberflächenanzeige entsprach. 2003 lagen Änderungen im Verlauf der Anzeige vor. 2004 konnte eine Vergrößerung der Länge der Anzeige von ursprünglich ca. 9 auf ca. 11 mm festgestellt werden. Die Farbeindringprüfung zeigte eine unter ca. 45° zur Rohrbogenachse verlaufende Anzeige auf der Innenoberfläche des Rohrbogens (**Bild 3.8**). Die metallographischen und fraktographischen Untersuchungen ergaben einen von der Innenoberfläche des Bogens startenden Fehler mit einer gemessenen Anrisstiefe von 3,7 mm bei einer Wanddicke von 5,3 mm und eine Länge von ca. 11 mm (**Bild 3.9**). Die Schadensursache ließ sich auf einen im Betrieb gewachsenen Schwingriss infolge einer Anregung durch die Leitung zurückführen. Fehlerlage und Ausbildungsform des Fehlers deuten auf eine Biege-/Torsionsbeanspruchung hin.

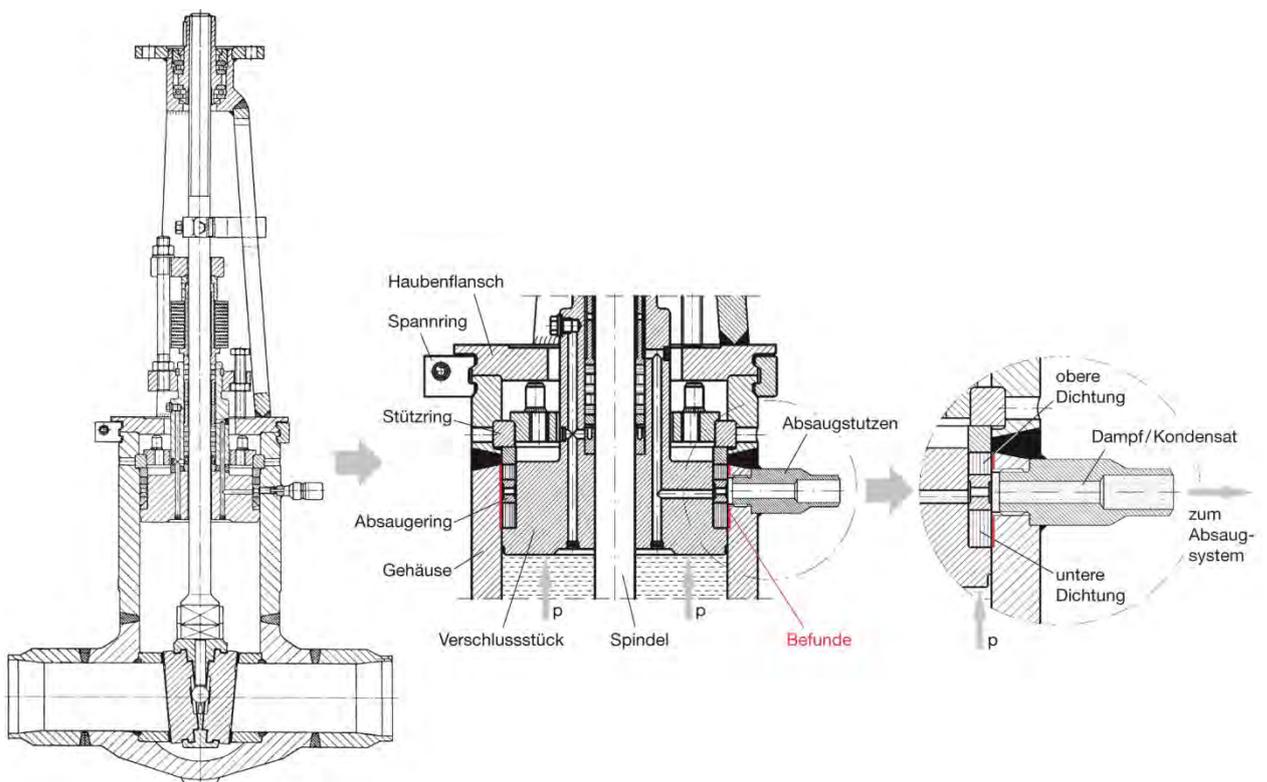
Bild 3.12: Armatur mit Bredtschneider-Verschluss

Im Kernkraftwerk Krümmel wurden nach dem Auffinden von Rissen in Rohrleitungen der Stopfbuchsabsaugung erstmals innere zerstörungsfreie Oberflächenprüfungen an den zugehörigen austenitischen Armaturengehäusen (**Bild 3.12**) vorgenommen. Dabei wurden nach der Reinigung der Oberflächen bei Prüfungen mit dem Farbeindring-

verfahren Anzeigen auf den Innenoberflächen der Gehäuseköpfe von drei Armaturen der Reaktorwasserreinigung und des Nachkühlsystems festgestellt. Die Anzeigen in diesen Gehäusen waren teilweise verastelt in Form von Anzeigenfeldern ohne ausgeprägte Hauptausrichtung, teilweise lagen punktförmige Anzeigen vor. Die Anzeigen lagen im Bereich der Dichtungspartie der Armaturengehäuse (**Bild 3.13**). Diese Armaturen haben einen selbstdichtenden Deckelverschluss (sogenannter Bredtschneider-Verschluss, siehe **Bild 3.12**) im Gehäusekopf, d. h. Verschlussstücke mit einer Doppeldichtung, die den Innendruckraum des Gehäuses nach außen hin abdichtet. Die volle Dichtkraft wird erst durch den betrieblichen Innendruck (druckkraftaktivierte Dichtung) aufgebracht. Konstruktionsbedingt können Dichtungsleckagen während Phasen geringen Innendrucks, z. B. während An- und Abfahrvorgängen, auftreten. Durch eine Absaugleitung werden eventuell auftretende Leckagen in der ersten den Druckraum abgrenzenden Dichtung aus dem Zwischenraum abgesaugt. Die Stopfbuchsichtungen in den betroffenen Armaturen bestanden ursprünglich aus asbesthaltigem Packungs- und Dichtungsmaterial.

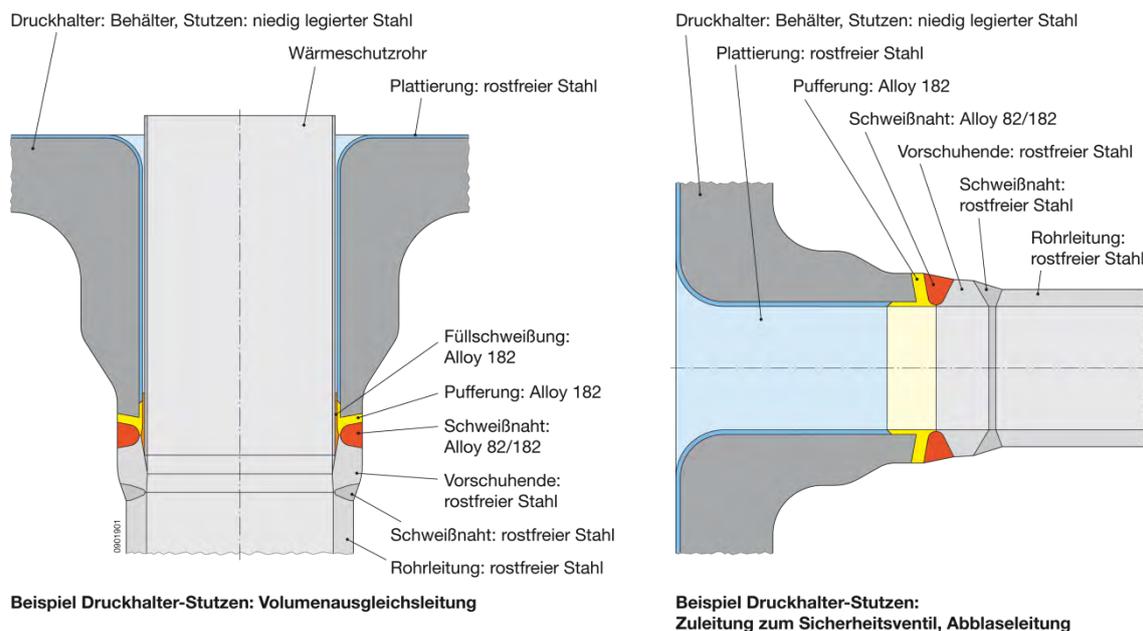
Bild 3.20: Kernkraftwerk Wolf Creek: Aufbau der Mischschweißnähte in den Stutzen der Druckhalter

Das Vorschuhende des Druckhalterstutzens zur Volumenausgleichsleitung hat einen Innendurchmesser von 355 mm und eine Wanddicke von 38,8 mm. Die Vorschuhenden der Abblase- und Sicherheitsventilleitungen haben einen Innendurchmesser von 152 mm und eine Wanddicke von 33,5 mm. Die Leitungsbereiche liegen vom Reaktor-druckbehälter im nichtabsperrbaren Bereich. Die Druckhalterstutzen sind aus ferritischem Stahl gefertigt. Die an die Stutzen angrenzenden Vorschuhenden sind aus austenitischem Stahl gefertigt. Die Druckhalterstutzen sind durch Mischschweißnähte mit den Vorschuhenden verbunden. Die Pufferungen bestehen aus dem Schweißzusatzwerkstoff Alloy 182, einer Nickellegierung (Handelsname „Inconel 182“), und sind auf die ferritischen Vorschuhenden aufgeschweißt. Die Umfangsschweißnähte zur Abblase- und Sicherheitsventilleitung sind mit den Schweißzusatzwerkstoffen Alloy 82 und Alloy 182, ebenfalls einer Nickellegierung, geschweißt. Die Umfangsschweißnaht zur Volumenausgleichsleitung ist aus der Nickellegierung Alloy 82 bzw. 182 als Schweißzusatzwerkstoff. Alle inneren Schweißfülllagen bestehen aus Alloy 182 (**Bild 3.20**).

An der Schweißverbindung der Druckhalterstutzen zu der Abblase- und der Volumenausgleichsleitung wurden während der Fertigung zehn bzw. fünf Reparaturschweißungen dokumentiert. An der Schweißverbindung zur Sicherheitsventilleitung wurden keine

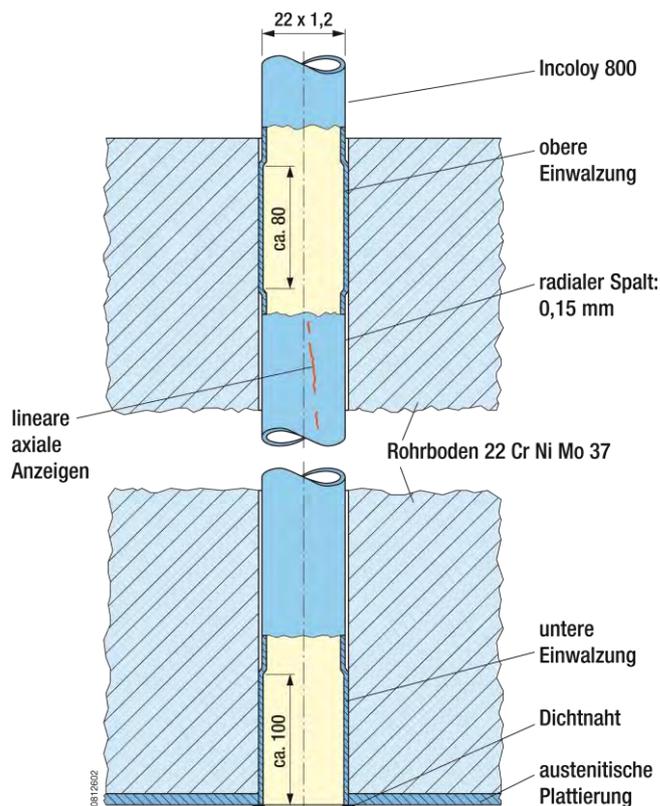
Bild 3.25: KKW Biblis A: Einwalzbereich im Rohrboden des Dampferzeugers

Die Heizrohre sind aus dem Werkstoff Alloy 800 (X10 NiCrAlTi 32 20, Handelsname Incoloy 800) gefertigt. Der Außendurchmesser beträgt 22 mm und die Wanddicke

1,2 mm. Die Heizrohre haben auf der Unterseite des Rohrbodens (Primärkammer) eine Einwalzzone von ca. 100 mm und auf der Oberseite des Rohrbodens (Sekundärseite) von 80 mm Länge. Auf der Unterseite beginnt die Einwalzzone unmittelbar an der Rohrbodenunterkante. Auf der Oberseite endet die Einwalzzone im geringen Abstand unterhalb der Rohrbodenoberkante. Auf der Unterseite sind die Heizrohre mit der Plattierung der Primärkammer verschweißt. Der axiale Bereich zwischen den Einwalzonen ist frei geführt. Zwischen Heizrohr und Rohrbodenbohrung ist ein radialer Spalt von ca. 0,15 mm (**Bild 3.25**). Die Gesamtdicke des Rohrbodens beträgt 670 mm.

Zunächst wurde mit dem Standardwirbelstromprüfverfahren mit der Innendurchlaufsonde im Mehrfrequenzverfahren geprüft. Die Prüfung erfolgte mit Prüffrequenzen 100 kHz, 200 kHz, 400 kHz und 950 kHz und dem Frequenzverknüpfungsverfahren gemäß Prüfspezifikation. Bei der Prüfung des Dampferzeugers 3 wurden an sechs Heizrohren Wanddickenschwächungen zwischen 45% und 77% festgestellt. Zum Auffinden der Anzeigen erfolgte eine rechnergestützte Auswertung mit dem 3-Frequenzmix. Diejenigen Anzeigen, deren Signalamplitude die Registerschwelle von 1,5 V überschritten, wurden mit dem Signal der Basisfrequenz bewertet.

Die Lage der Fehler innerhalb der Rohrbodens ist mit den Fehlern im Kernkraftwerk Biblis A vergleichbar und ist im **Bild 3.25** und die Lage der Fehler oberhalb des Rohrbodens im **Bild 3.28** dargestellt.
