Hochenergetisches elektrisches Versagen von Schaltanlagen

Untersuchungen zum
hochenergetischen Versagen
elektrischer Komponenten

Dr. M. Röwekamp (GRS)
W. Frey (GRS)
J. Klindt (GL)
S. Katzer (GL)

August 2009

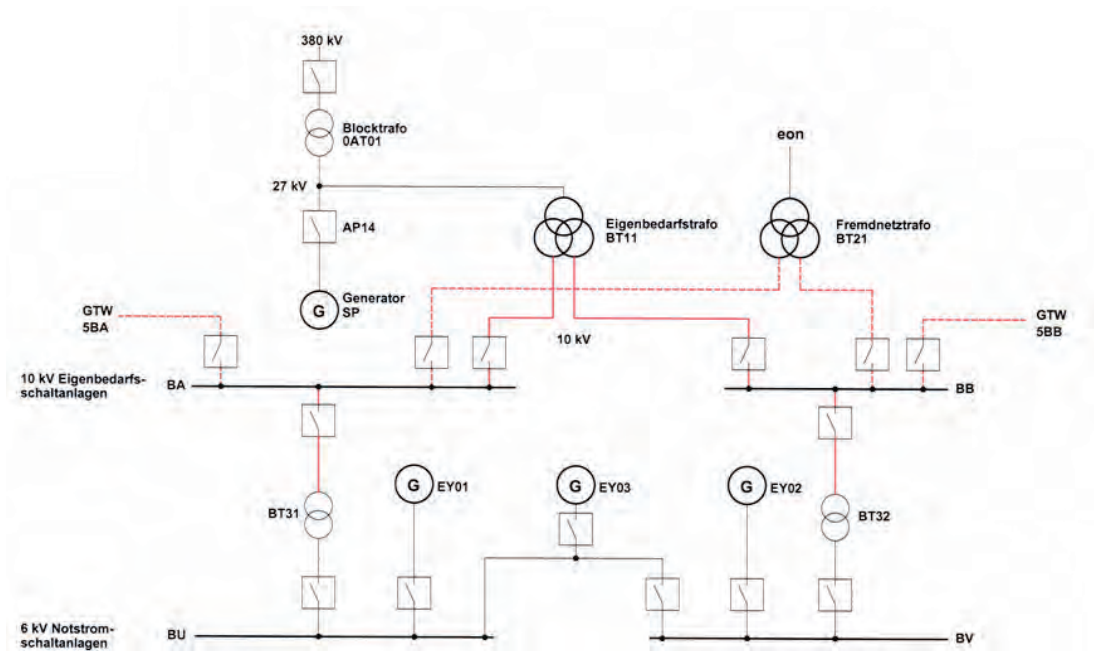
Abb. 3-1: Schema des elektrischen Schaltkreises

Bei diesem Ereignis in einem norddeutschen Kernkraftwerk kam es im Jahr 2004 zu einem spontanen, länger anhaltender Kurzschluss in einem 10 kV-Kabel. Das Kabel verläuft vom Eigenbedarfstransformator über einen Kabelkanal ins Schaltanlagegebäude. Eine schematische Darstellung des betroffenen elektrischen Schaltkreises ist in Abb. 3-1 gegeben. Ein Teil der Kabel wurden in Kabelformsteinen aus Beton verlegt. Die Kabelverlegung (siehe Abb. 3-2) durch Kabelformsteine erfolgte aufgrund spezieller Bodenverhältnisse am Kraftwerksort.

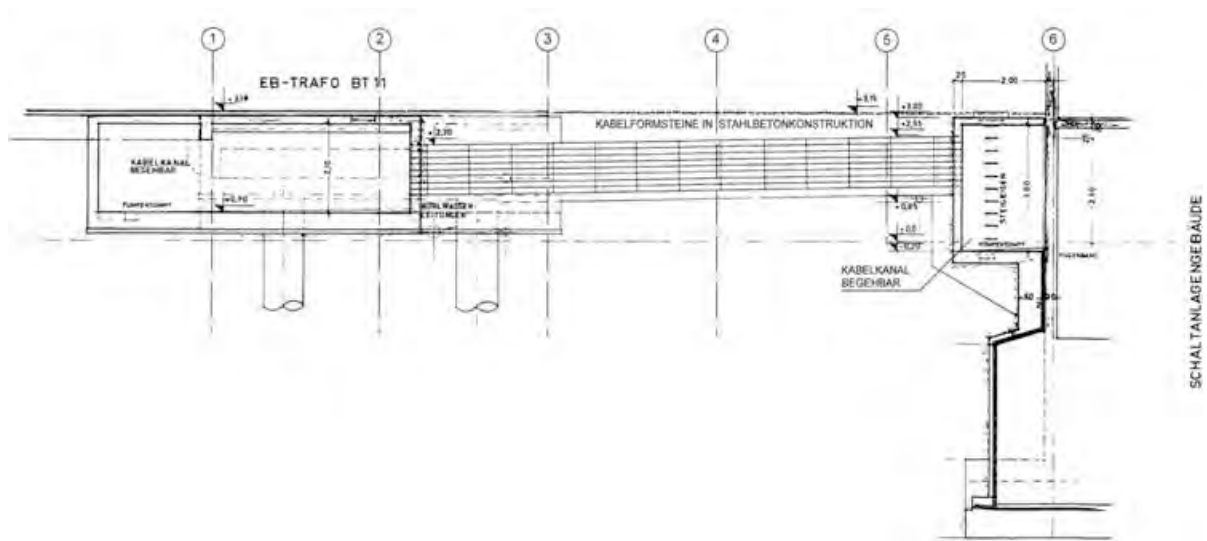
Abb. 3-2: Schnitt durch die in Kabelformsteinen verlegte betroffene Kabeltrasse

Der Kurzschluss erfolgte in einem 10 kV-Kabel innerhalb eines Kabelformsteins. Benachbarte Kabel wiesen äußere Beschädigungen auf. Der Kurzschluss dauerte mehrere Sekunden an. Innerhalb dieser Zeit verbrannte ca. 1 Meter Kabel vollständig, einschließlich der Kupferleitungen. Die Schäden können den Abbildungen Abb. 3-3 und Abb. 3-4 entnommen werden.

Ca. 1 m Kabelstrecke des 10 kV-Kabels vom Eigenbedarfstransformator BT11 zur 10 kV Eigenbedarfsschaltanlage, die in Kabelformsteinen verliefen, wurden zerstört. Die Kabelformsteine in diesem Bereich wurden ebenfalls zerstört. Weitere in dem gleichen Formstein verlaufende Kabel wiesen Beschädigungen der äußeren Isolierung auf.

Von den Schäden waren nur Kabel innerhalb eines Kanals aus Kabelformsteinen in einem Quadranten betroffen.

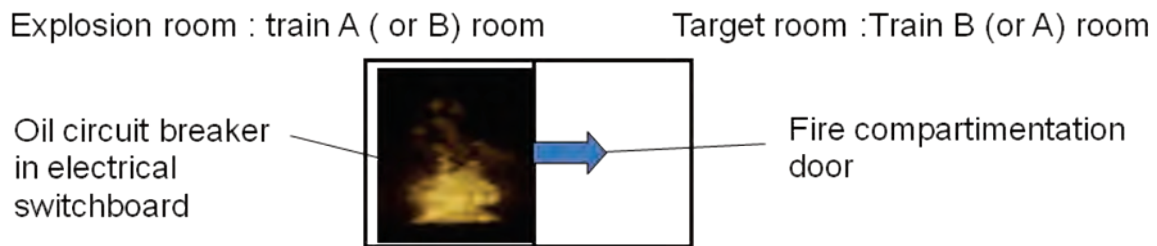
Abb. 3-5: Typisches HEAF-Szenario

Untersucht wurden in diesem Zusammenhang Szenarien, bei denen eine Brandschutztür durch die Druckwelle infolge des explosionsartigen Versagens eines ölgefüllten Schalters mit nachfolgendem Brand aufgedrückt wird. Die nachfolgende Abbildung Abb. 3-5 verdeutlicht ein solches Szenario.

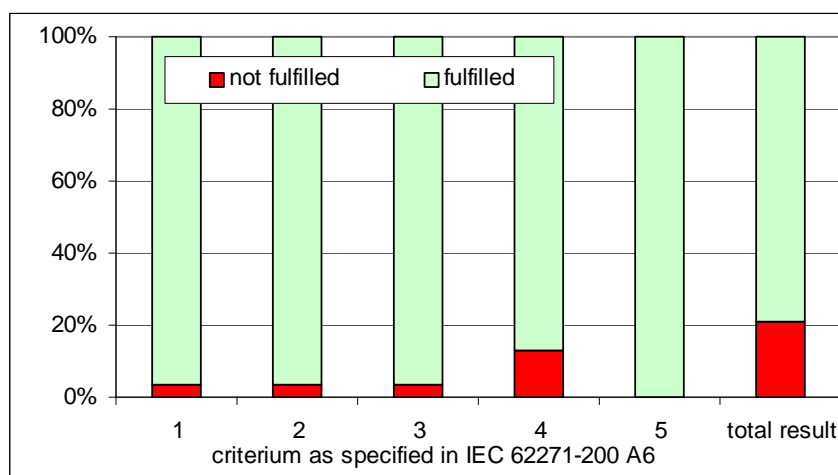
Results of its internal arc tests have been analyzed by KEMA. Most recent statistics are based on 91 tests in 2005 and 2006. It is KEMA's experience that in approx. 80% of the tests all criteria have been fulfilled. The most prominent failure mode is related to criterion 4: the absence of ignition of indicators. In 15% of all tests, indicators ignited.

Fig. 2: KEMA's experience with rate of passing criteria of IEC 62271-200 (population: 91 tests in 2005 and 2006)

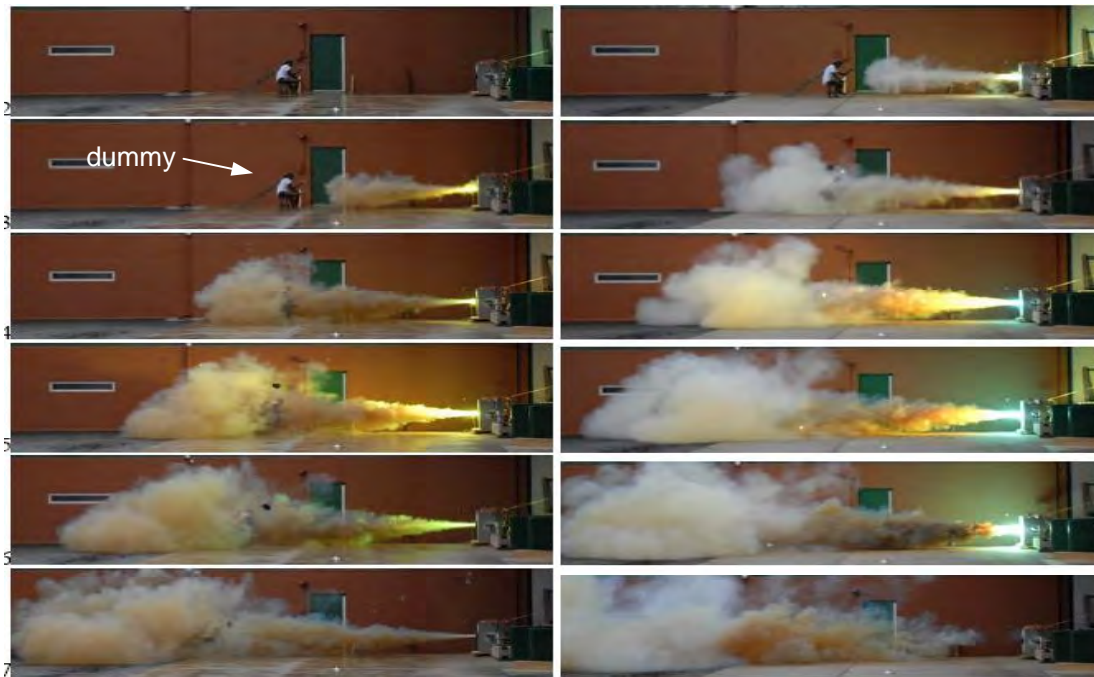
Fig. 5: Photographic impressions of the release of hot gases as a result of arcing in SF₆ (left column) and air (right column). Arc duration was 1 s, pictures are taken with an interval of 0.2 s.

An impression of the effect of the exhaust gas can be obtained from fig. 5, where tests with arcing in SF₆ (left) and air (right) are compared (arc duration 1 s with symmetrical current). A dummy was placed 5 m from the exhaust opening (see fig. 5). The different effect of SF₆ and air exhaust gases

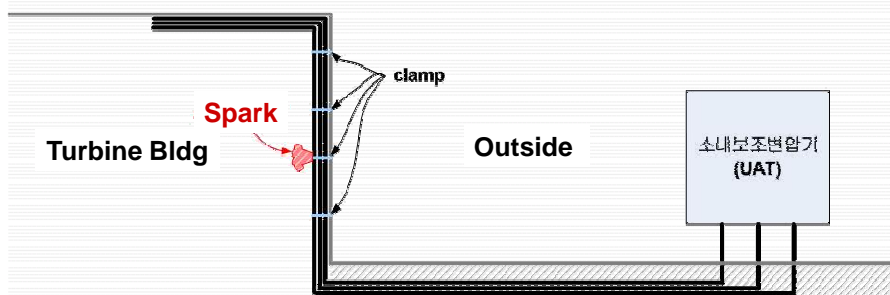
Incident in Kori #2

□ Location of Spark

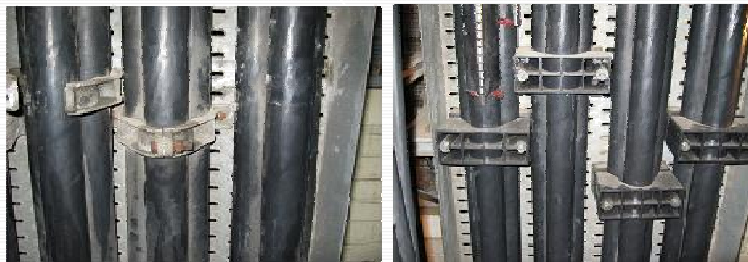
Plastic
Clamp

Reinforce jacket insulation
