**Bewertung der
Wirksamkeit des
Alterungsmanagements
von technischen
Einrichtungen in
deutschen Kernkraft-
werken**

Abschlussbericht zum Vorhaben
3608R01314

F. Michel
M. Elmas
U. Jendrich
H. Reck
D. Sayar
B. Schneider
R. Wenke

Oktober 2010

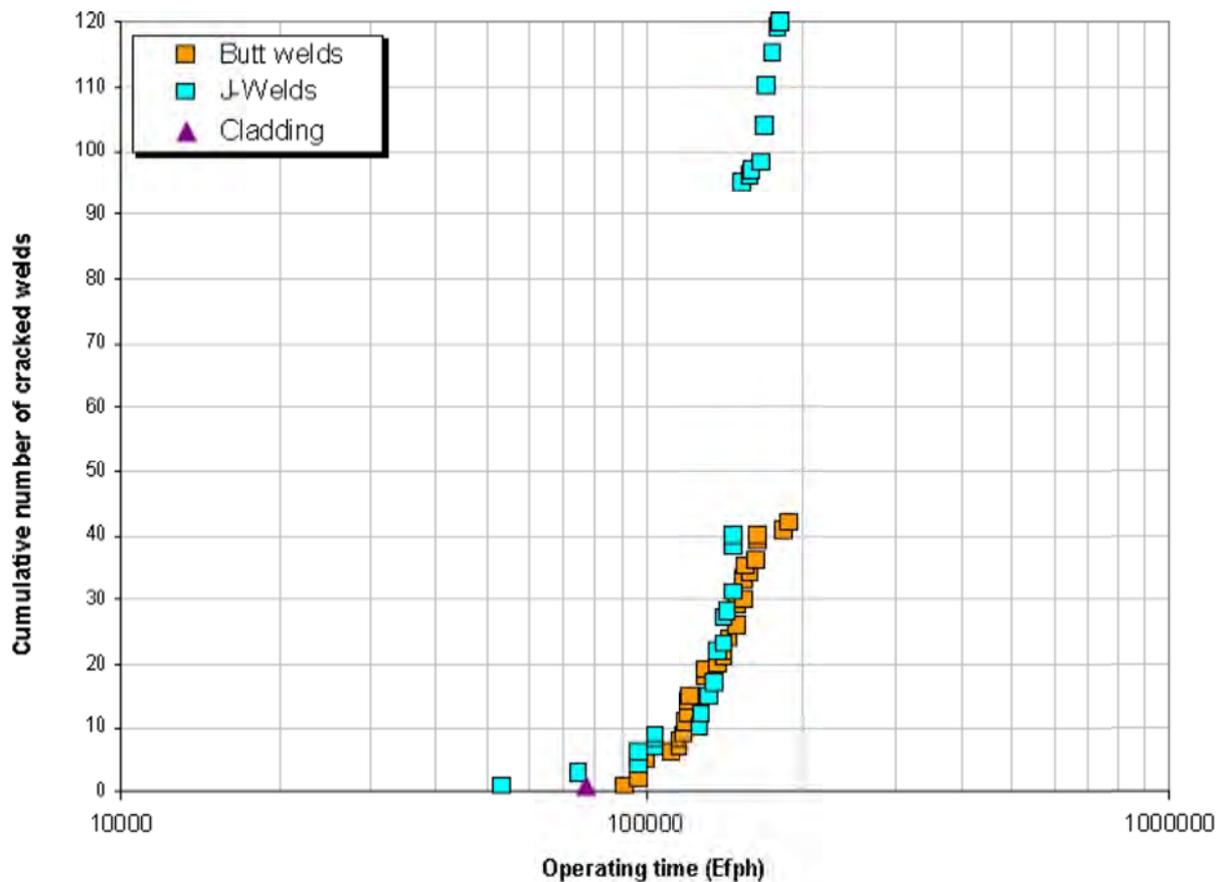
Abb. 3-4 Auftreten von Rissen bei Alloy 132/182 in Schweißnähten und Auftragschweißungen /SCO 09/

Trotz der zunehmenden Anzahl an Untersuchungen zu ISpRK kann bis heute kein eindeutiger Wert für die Inkubationszeit der Rissinitiierung angegeben werden. Die bisher zuverlässigsten Aussagen diese Frage betreffend, liefert die Betriebserfahrung wie sie z.B. in **Abb. 3-4** für Schweißnähte und Auftragsschweißungen von Alloy 132/182 wiedergegeben ist.

Die Zeiten für das erste Auftreten/Registrieren von Rissen liegen bei einigen zehntausend Betriebsstunden. Erst nach dieser Zeit sind Risse vorhanden, deren Anzahl jedoch in den nächsten einhunderttausend Betriebsstunden stark zunimmt.

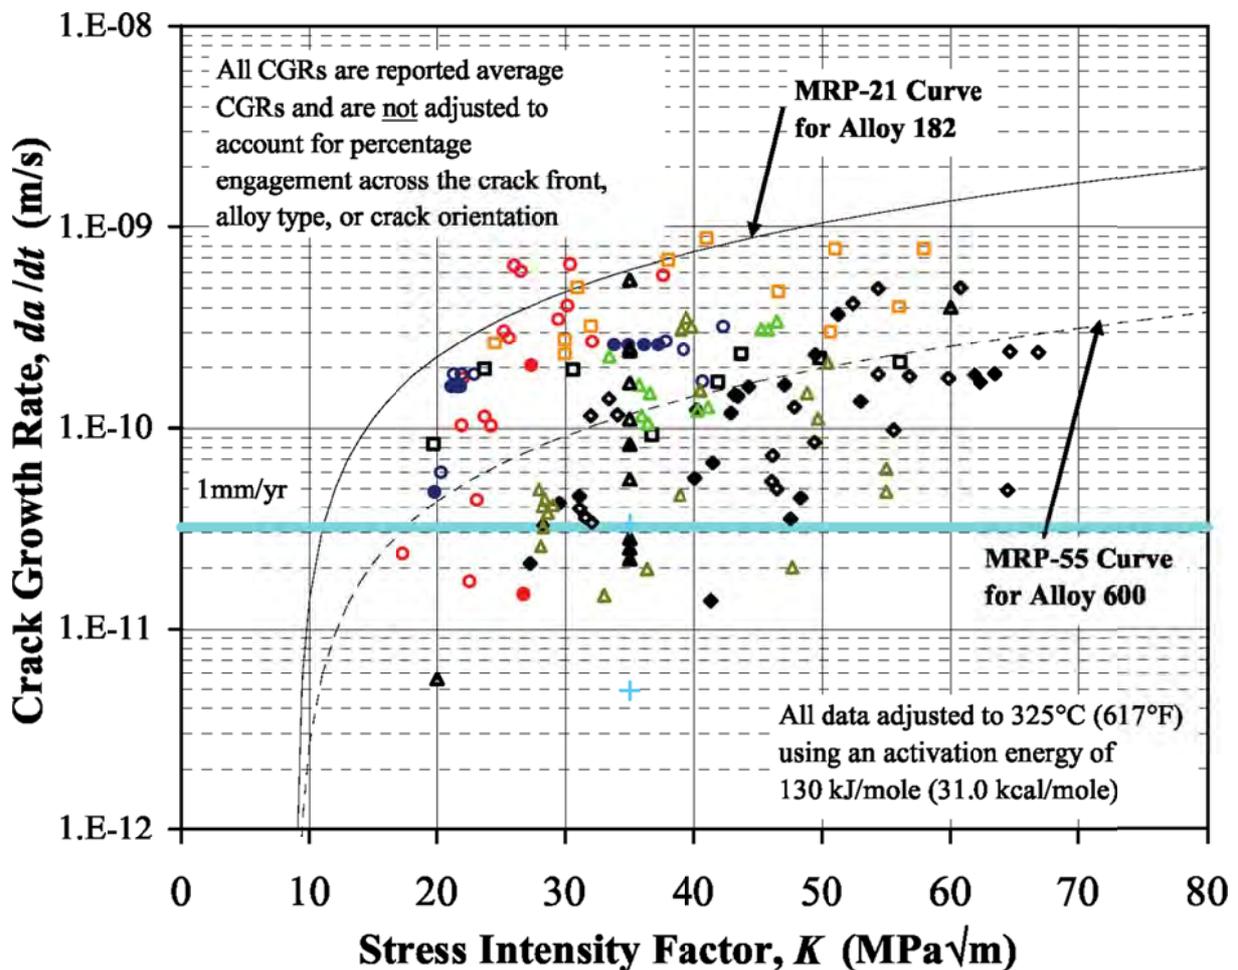
Abb. 3-5 Daten über die mittlere Risswachstumsgeschwindigkeit auf Grund von Betriebserfahrungen für Alloy 82, 182 und 132 /WHI 05/

Die Werte auf Grund der Betriebserfahrung in **Abb. 3-5** zeigen, wie groß die Streuung der Daten bei den Legierungen 82, 182 und 132 ist.

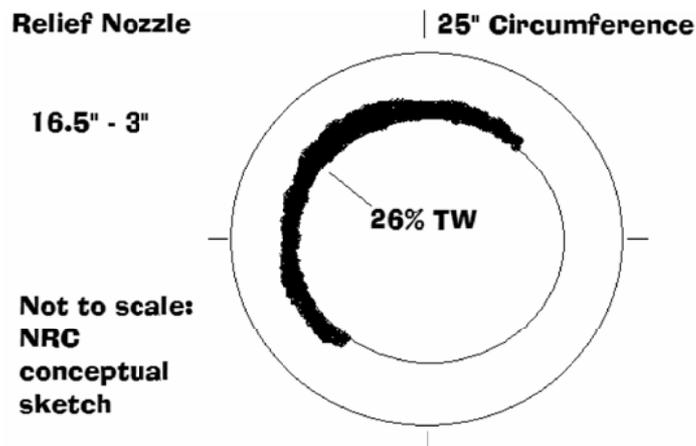
Abb. 6-3 Skizzen des Umfangsrisses in der Schweißnaht des Ansatzrohres für die Druckentlastungsleitung von Wolf Creek /LUP 06/

Wolf Creek/USA: Betroffen waren Mischnähte aus Alloy 82/182 an DH-Stutzen zu den Leitungen der Sicherheits- und Druckentlastungsventilen. Es befanden sich jeweils Risse in Umfangsrichtung (siehe **Abb. 6-2** und **Abb. 6-3**) teilweise mehrere oder bis über 180° umlau-

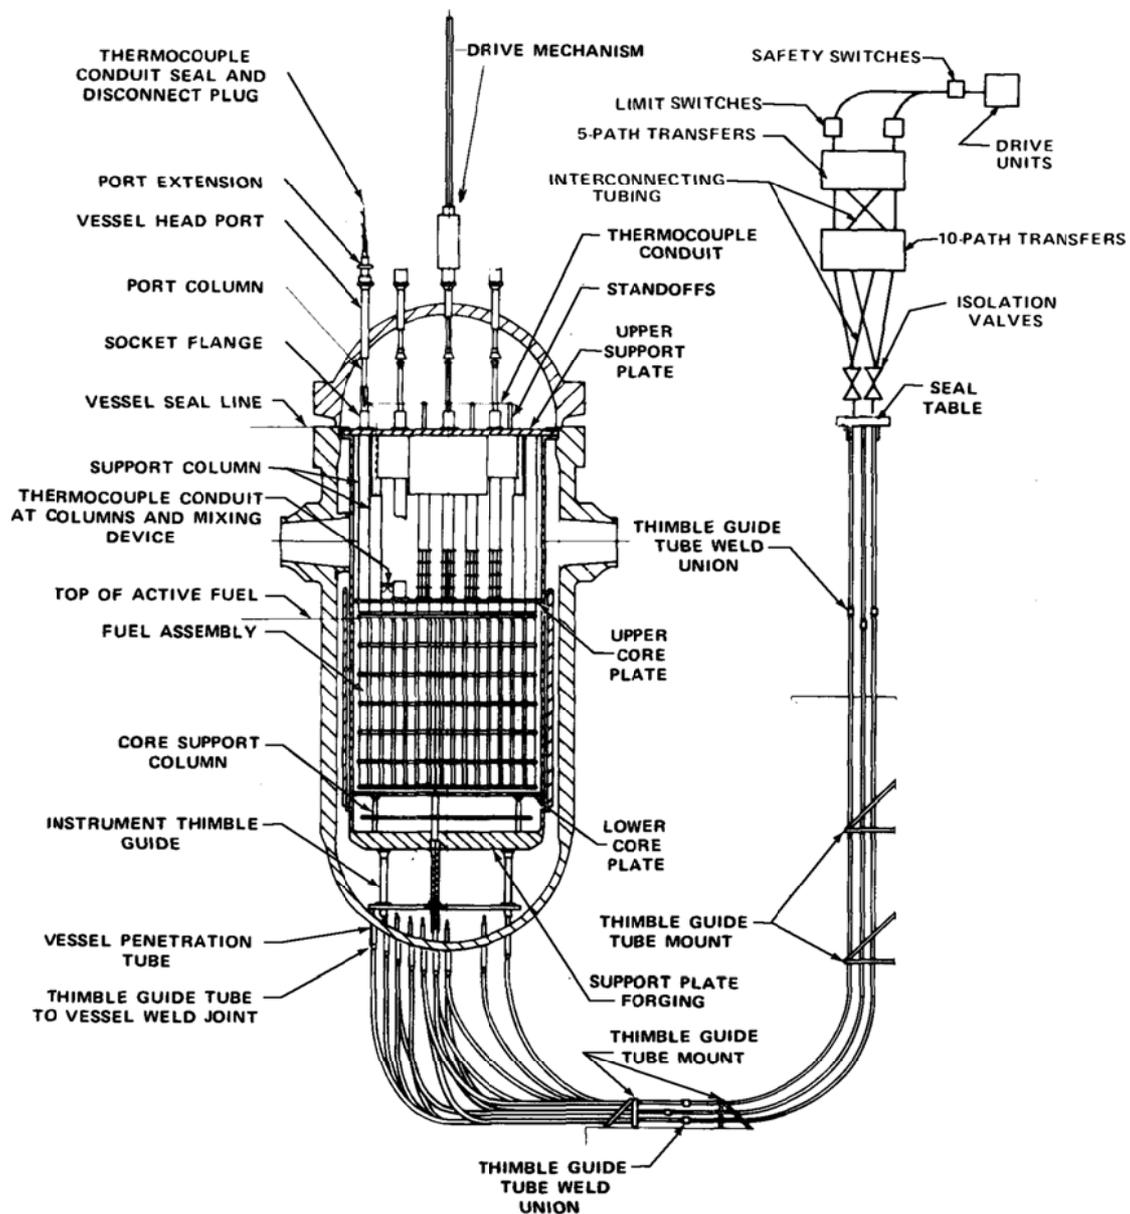
Abb. 6-5 RDB-Innen-Instrumentierung beim Westinghouse-Design

South Texas-1 ist eine 4-Loop-Anlage mit DWR des Herstellers Westinghouse mit etwa 1300 MW_{el}, Inbetriebnahme 1988. Bei Anlagen dieses Typs sind, wie bei den meisten Anlagen mit DWR US-amerikanischer Hersteller, kleine Stutzen zur Kerninstrumentierung im RDB-Boden. Diese sind bzgl. Konstruktion und Werkstoffkombination praktisch identisch mit den Stutzen im RDB-Deckel. In South Texas sind 58 Stutzen mit einem äußeren Durchmes-

ser von etwa 38 mm aus dem Werkstoff Alloy 600 durch den RDB-Boden gesteckt und von innen mit den Schweißzusatzwerkstoffen Alloy 82 und 182 eingeschweißt (siehe **Abb. 6-5**).

Durch diese Stutzen und die weiter unten anschließenden Führungsrohre („thimble guide tubes“) aus austenitischem Werkstoff werden Röhrrchen („thimbles“) mit Instrumentierungskabeln geführt. Diese Röhrrchen und die Führungsrohre sind bis zu der Dichtung („seal table“) ein Teil der druckführenden Umschließung. Die Stutzen werden nach Aussage des Betreibers bei jedem Brennelementwechsel visuell inspiziert, wofür mindestens zwei Isolationsplatten (in **Abb. 6-5** unten im Bild) entfernt werden. Dabei waren bisher keine Anzeichen von Leckagen festgestellt worden /NRC 03a/, /NRC 03b/. In South Texas-1 sind bei visuellen Inspektionen sehr kleine Mengen von Borsäurekristallen (etwa 150 bzw. 3 mg) an 2 Instrumentierungsstutzen am RDB-Boden gefunden worden, die auf eine kleine Kühlmittleckage hindeuten.
