**Forschungsvorhaben  
zur aktualisierten  
Bewertung von  
gemeinsam verursachten  
Ausfällen (GVA)**

**GVA-Handbuch  
Systematischen Auswertung  
von GVA-Ereignissen  
Stand 2025**

Michael Homann  
Albert Kreuser  
Jan Stiller

Januar 2026

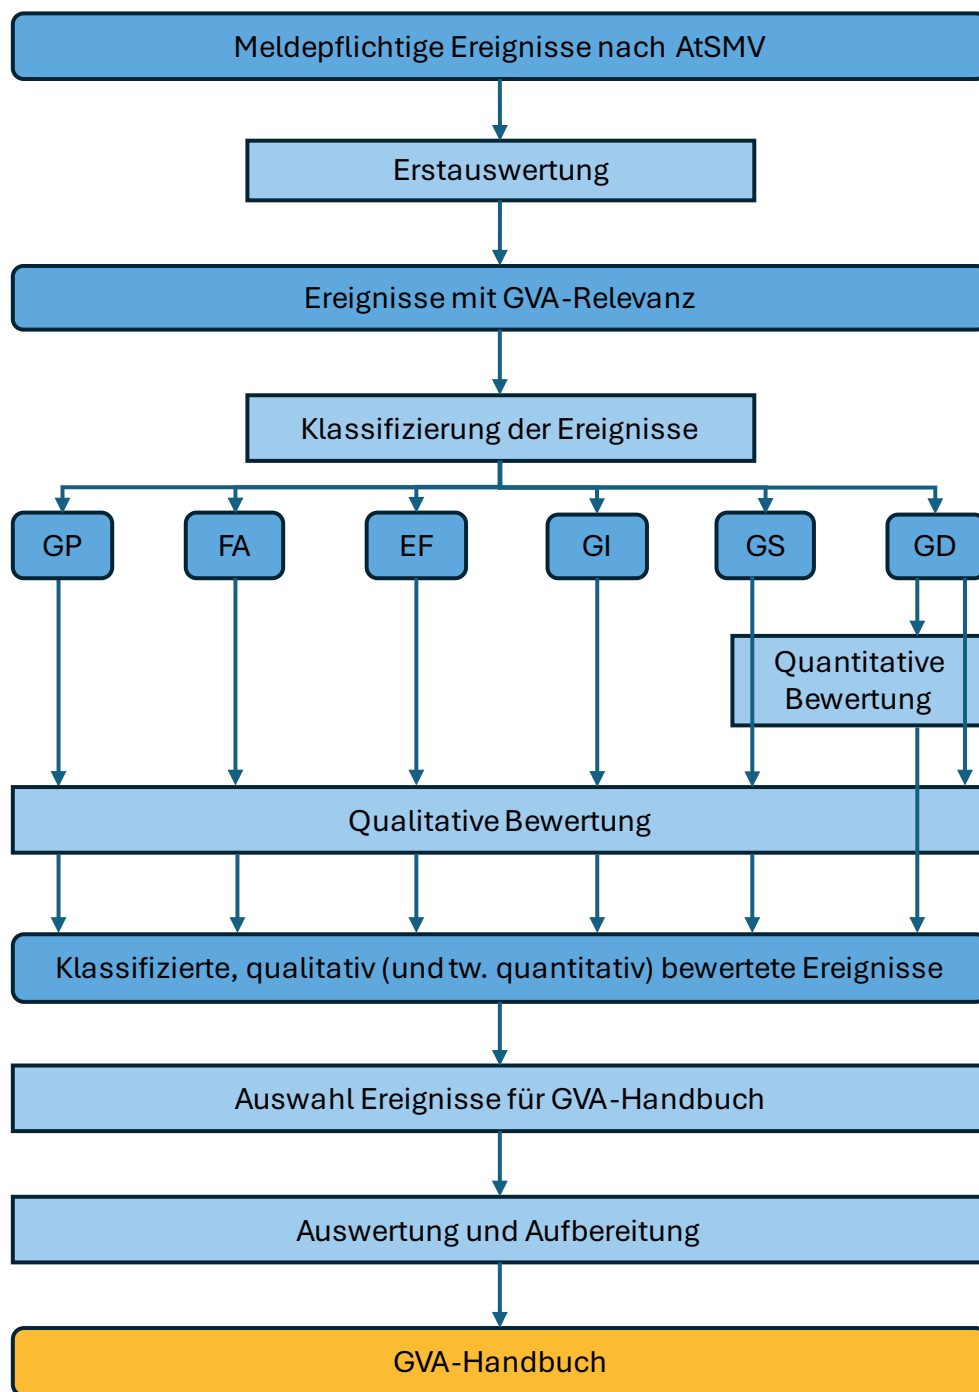
**Abb. 2.1** Schematische Darstellung der Vorgehensweise bei der Erstellung des Handbuchs

Klassen: EF = „Einzelfehler“, FA = „Funktionelle Abhängigkeit“, GI = „Einleitendes Ereignis“, GP = „GVA-Phänomen ohne Relevanz für GVA-Daten“, GS = „Sonstige GVA ohne Relevanz für GVA-Daten“ und GD = „GVA-Datensätze“

Im Folgenden wird die Vorgehensweise bei der systematischen Auswertung von Vorkommnissen in der Bundesrepublik Deutschland im Hinblick auf Erkenntnisse zu GVA dargestellt und die Erstellung dieses GVA-Handbuches erläutert. Eine Veranschaulichung dieses Vorgehens – beginnend bei der Meldung eines Ereignisses bis hin zur Einordnung mittels des GVA-Handbuches – ist in Abb. 2.1 gegeben. Für ausführlichere Informationen zur Forschung an GVA in der deutschen Betriebserfahrung der GRS siehe auch /GRS 25/.

Der Aufbau des Handbuches soll eine schrittweise Heranführung an GVA-Ereignisse ermöglichen. Um beispielsweise die deutsche Betriebserfahrung zu Ereignissen mit GVA-Relevanz zu Leistungsschaltern für die Erstellung einer PSA zu sichten und zu erfassen, kann zunächst Abschnitt 3.17, der einen Überblick gibt, konsultiert werden. Darauf aufbauend gibt Tabelle A 1.7 knappe Ereignisbeschreibungen zu den GVA-Phänomenen in den relevanten Ereignissen. Die eindeutige GVA-Nummer verweist zudem auf weitere Informationen außerhalb des Handbuchs.
