**Untersuchungen zur
Zuverlässigkeit von
Brennelementen und
mechanischen
Einrichtungen
in Kernkraftwerken**

Mihdi Elmas
Stephan Faust
Isabell Fleck
Uwe Jendrich
Frank Michel
Rainer Wenke

Oktober 2016

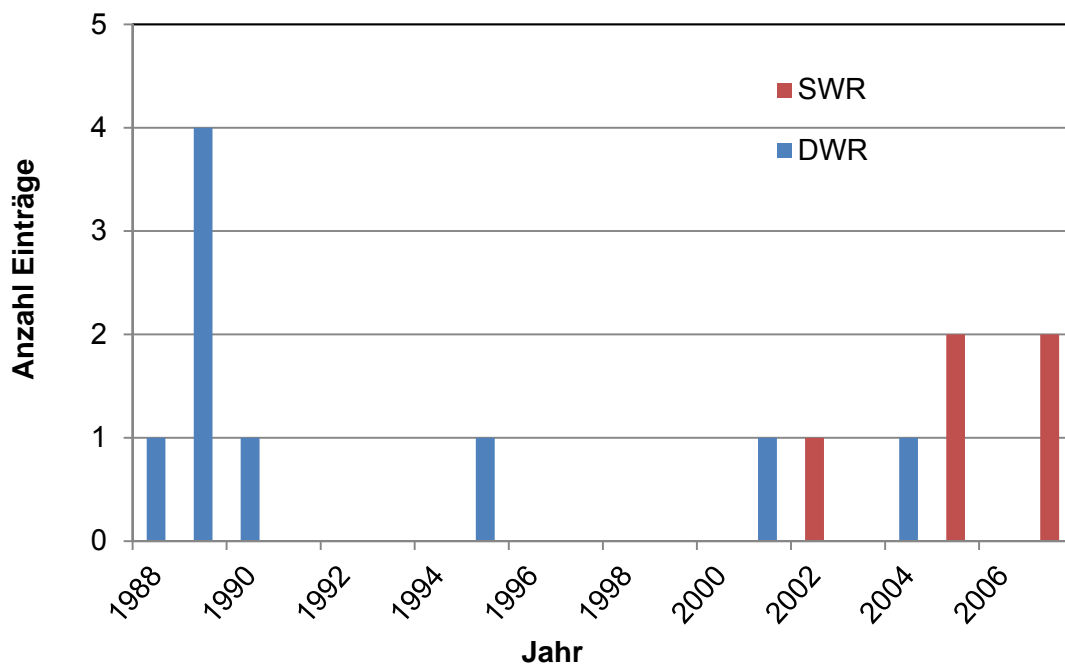
Abb. 2.3 Anzahl der Einträge zu Ereignissen infolge Fremdkörperfretting in deutschen DWR und SWR in Abhängigkeit des Ereignisjahres

In deutschen SWR-Anlagen (siehe Abb. 2.3) traten im Zeitraum von 1998 - 2007 fünf Fälle mit Fremdkörperfretting als primärer Schadensursache auf. Die Schädigungen deuteten sich in der Regel während des Leistungsbetriebs durch einen Anstieg der

Von drei Anlagen wurden während der Betriebszeit verschiedene Ereignisse mit z. T. wanddurchdringenden BS-Schäden gemeldet, die die Folge von Fremdkörperfretting waren (siehe Abb. 2.3). Die betroffenen BE stammten von zwei Herstellern und waren nicht mit Fremdkörperfiltern in den BE-Füßen bestückt. Als Gegenmaßnahme gab der Betreiber der einen betroffenen Anlage an, dass der RDB einschließlich der Einbauten sorgfältig gereinigt werden. In den anderen betroffenen Anlagen wurde die Rückhaltefunktion der BE-Fußstücke für Fremdkörper über die Jahre sukzessive verbessert. Im Zusammenhang mit den Ereignissen ab dem Jahr 2000 wurde angegeben, dass neue BE mit Siebfüßen bzw. mit im BE-Fuß integrierte Fremdkörperabscheider zum Einsatz kommen.

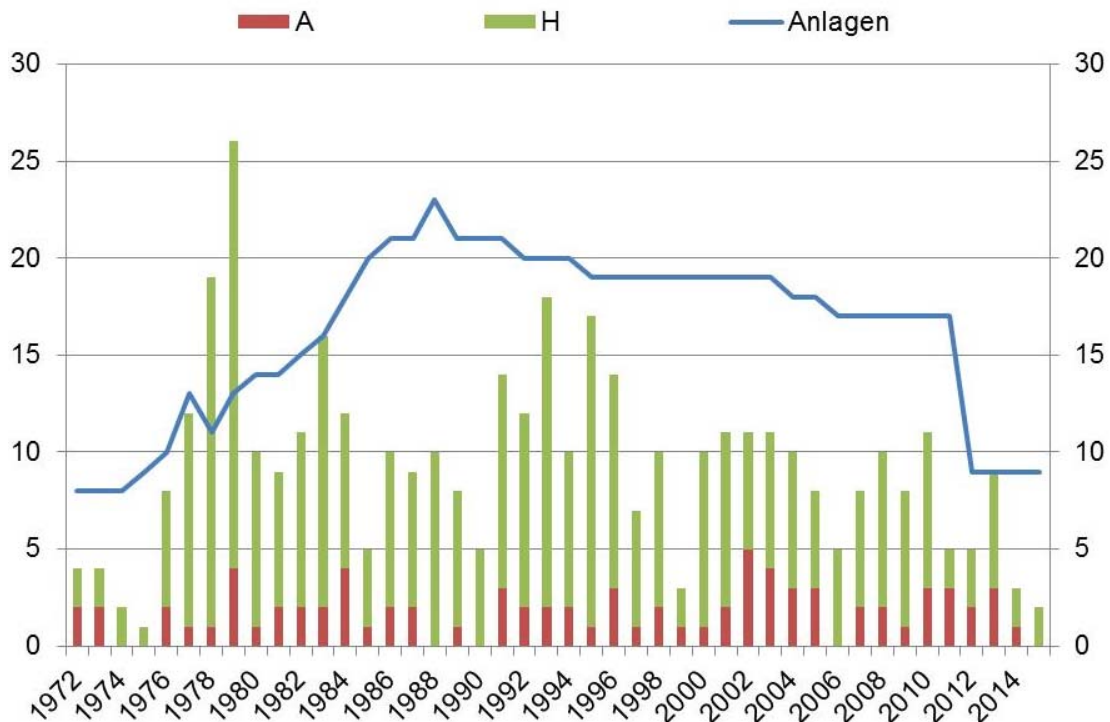
Abb. 3.1 Übersicht über meldepflichtige Ereignisse aufgrund von Herstellungs- (H) oder Auslegungsfehlern (A) pro Kalenderjahr

Ebenfalls mit aufgetragen ist die Gesamtzahl an Anlagen, welche sich in den jeweiligen Jahren im Leistungsbetrieb befanden.

In Abb. 3.1 ist die Anzahl meldepflichtiger Ereignisse aufgrund von Herstellungs- (H) und Auslegungsfehlern (A) pro Kalenderjahr aufgetragen. Ereignisse, die sowohl einen Herstellungs- als auch einen Auslegungsfehler als Ursache haben, werden doppelt gezählt. Beim zeitlichen Verlauf der Ereigniszahlen zeigt sich insgesamt – mit Ausreißern – ein abnehmender Trend mit der Zeit. Die klassischerweise erwartete „Badewannenkurve“, bei der am Anfang viele Ereignisse auftreten, danach eine ganze Zeit lang deutlich weniger und gegen Ende der Laufzeit die Anzahl der Ereignisse wieder ansteigt, kann hier nicht beobachtet werden. Zu beachten ist dabei aber auch, dass die maximale Laufzeit der Anlagen von 37 Jahren im internationalen Vergleich eher gering ist und somit die möglichen Folgen eines Langzeitbetriebes – insbesondere über die Auslegungslaufzeit von zumeist 40 Jahren hinaus – nicht sichtbar werden.

Bei genauerer Betrachtung fallen sowohl eine geringe Zahl von Ereignissen in den Jahren 1972 bis 1975 als auch zwei Häufungen Ende der 1970er und Anfang der 1990er Jahre auf. Vor 1972 wurden keine Ereignisse gemeldet, die Herstellungs- oder Auslegungsfehler als Ursache hatten. Bildet man das Verhältnis von Ereignissen pro Anlage, so liegt dieser Wert in der Regel bei etwa 0,5, mit Ausnahme Ende der 1970er, wo er fast 2 erreicht, Anfang der 1990er, wo er nur etwas überdurchschnittlich ist, und Anfang der 1970er Jahre, wo er deutlich kleiner ist. Die geringe Anzahl von Ereignissen in den Jahren 1972 bis 1975 lässt sich damit erklären, dass zu dieser Zeit die Erfassung meldepflichtiger Ereignisse noch nicht vollständig etabliert war und auch nur verhältnismäßig wenige Anlagen in Betrieb waren.

Der Anstieg zum Ende der 1970er Jahre lässt sich damit erklären, dass in dieser Zeit viele Anlagen neu errichtet wurden bzw. ans Netz gingen, sodass hier während der Inbetriebnahme und der ersten Revisionen eine erhöhte Anzahl an Herstellungsfehlern zu Tage trat. Die Zahl der gemeldeten Auslegungsfehler bleibt auch zu dieser Zeit gering und zeigt im gesamten Beobachtungszeitraum keinen klaren Trend. Zur Verdeutlichung ist in Abb. 3.1 ebenfalls die Anzahl der Anlagen im Leistungsbetrieb aufgetragen. Zu bedenken ist allerdings, dass auch Anlagen im Nachbetrieb bzw. in der Stilllegung Ereignisse melden, wenn auch in deutlich geringerem Maße.

Durch Empfehlungen in den Weiterleitungsnachrichten werden oft Prüfprogramme in den Anlagen ausgelöst, die in der Folge weitere meldepflichtige Ereignisse nach sich ziehen, aus denen dann in der Regel aber keine neuen Erkenntnisse gewonnen werden können. Dies ist eine Erklärung für den Anstieg meldepflichtiger Ereignisse zu Beginn der 1990er Jahre, da in diese Zeit zwei relevante Weiterleitungsnachrichten fallen, die zu Sonderprüfungen geführt haben (vgl. hierzu Abschnitt 3.1.1.2, insb. Abb. 3.1)

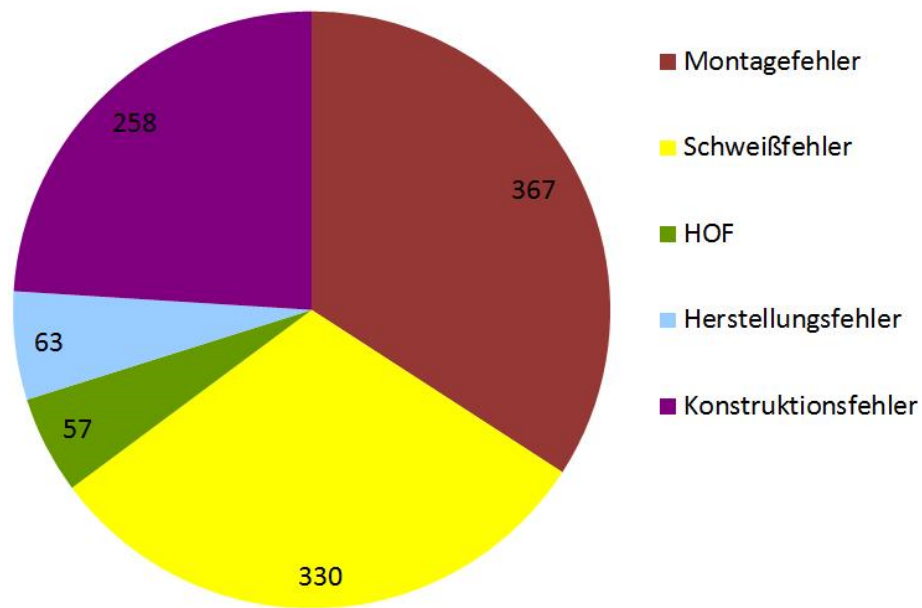
Abb. 3.10 Einträge in der CODAP-Datenbank zu Auslegungs- (Konstruktionsfehler) und Herstellungsfehlern (übrige Kategorien); HOF: Human/Organisation Factors

In der CODAP-Datenbank (Stand: Juli 2013³) sind derzeit gut 4500 Einträge enthalten, wobei die ältesten beschriebenen Ereignisse aus dem Jahr 1970 stammen. Von diesen über 4500 Einträgen konnten 1075 mit Relevanz für dieses Projekt identifiziert werden, was knapp einem Viertel der Gesamteinträge entspricht. Wenn man diese weiter nach Ursachen aufschlüsselt, ergibt sich Abb. 3.10. Die Unterkategorien für Herstellungsfehler gruppieren sich hier in „Montagefehler“, „Schweißfehler“, „HOF“ und „Herstellungsfehler“. Der Übersichtlichkeit wegen wurde mit „Konstruktionsfehler“ ein Auslegungs-

Die Verteilung der einzelnen Kategorien über die Länder ist ebenfalls sehr unterschiedlich. Während manche Länder in der Verteilung der Ereignisse dem Mittelwert (siehe Abb. 3.10) recht nahe kommen (z. B. USA), zeigen sich bei den meisten Ländern erhebliche Abweichungen. So resultieren in Schweden fast 2/3 aller relevanten Ereignisse aus Montagefehlern (Mittelwert: etwa 1/3), während z. B. in Deutschland gut 60 % der relevanten Ereignisse einen Schweißfehler als Ursache haben (Mittelwert: knapp 1/3). Auffällig ist, dass in mehreren Ländern Konstruktionsfehler über die Hälfte der relevanten Ereignisse ausmachen (u. a. Finnland, Schweiz, Südkorea).

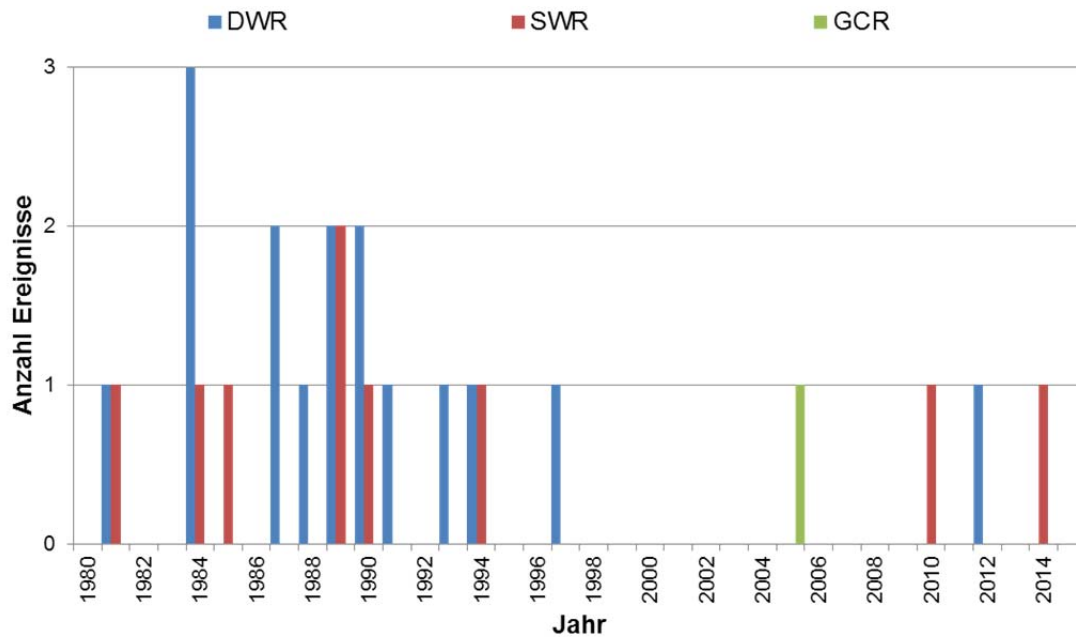
Abb. 4.4 Verteilung der IRS-Meldungen zu Stützkonstruktionen für DWR-, SWR- und GCR-Anlagen in den Jahren 1974 bis 2015

Insgesamt konnten bei der Suche nach relevanten Einträgen im IRS-System nur 23 Ereignisse mit Relevanz für die Themenstellung identifiziert werden, von denen 14 DWR-Anlagen, acht SWR-Anlagen und eins gasgekühlte Reaktoren (GCR) betrafen (siehe Abb. 4.4). Einträge im IRS-System, welche Ereignisse in mehreren Anlagen beschreiben, wurden nach den einzelnen Anlagen aufgelöst. Vor dem Jahr 1981 konnten keine relevanten Einträge identifiziert werden, wie in Abb. 4.4 zu erkennen ist. Aufgrund der geringen Anzahl an Meldungen über relevante Ereignisse kann vermutet werden, dass nur relativ wenige solcher Schäden auftraten und/oder diese Schäden an Stützkonstruktionen oder damit in Zusammenhang stehenden Schäden als nicht übertragbar und daher nicht von allgemeinem Interesse angesehen wurden. Ein besonderes Interesse kann hier nur bezüglich der Schäden durch Wasserschläge ausgemacht werden, da 13 solcher Ereignisse im IRS-System gefunden wurden.
