**Vertiefte Untersuchungen  
von Betriebserfahrungen  
aus Kernreaktoren**

**Jahresbericht 2016/2017  
(Juni 2016 – Mai 2017)**

Zusammengestellt von  
Oliver Mildenberger

Februar 2018

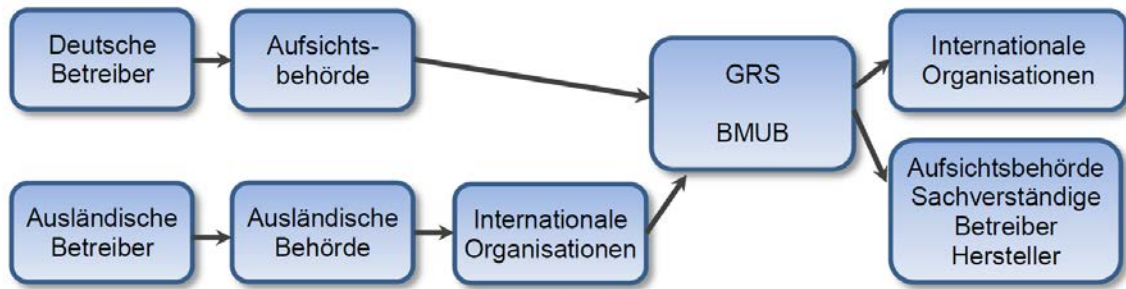
**Abb. 1** Informationsfluss bei der Auswertung nationaler und internationaler Betriebserfahrung

Der Informationsfluss bei der Auswertung nationaler und internationaler Betriebserfahrung wird in Abb. 1 schematisch dargestellt.

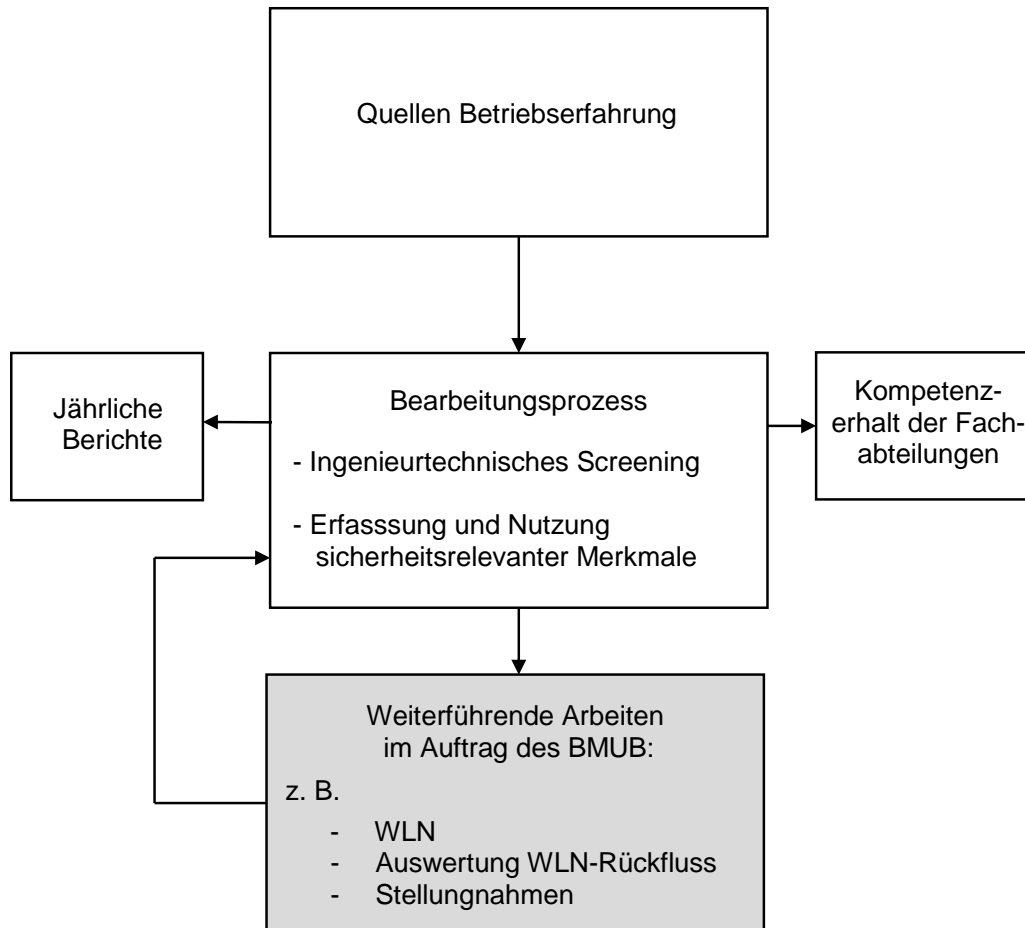
**Abb. 2** Überblick zur Auswertung von Betriebserfahrung (die grau hinterlegten Arbeiten sind nicht Gegenstand des Vorhabens 3615R01341)

Ein schematischer Überblick bezüglich der Vorgehensweise zur Auswertung von Betriebserfahrung findet sich in Abb. 2.
