**Entwicklung einer
Checkliste mit
GVA-Phänomenen zur
Überprüfung der in
den deutschen Kern-
kraftwerken getroffenen
Vorsorgemaßnahmen
gegen GVA**

Dr. A. Kreuser
Dr. J.C. Stiller
J. Voelskow

Juli 2010

Auftrags-Nr.: 3608R02609

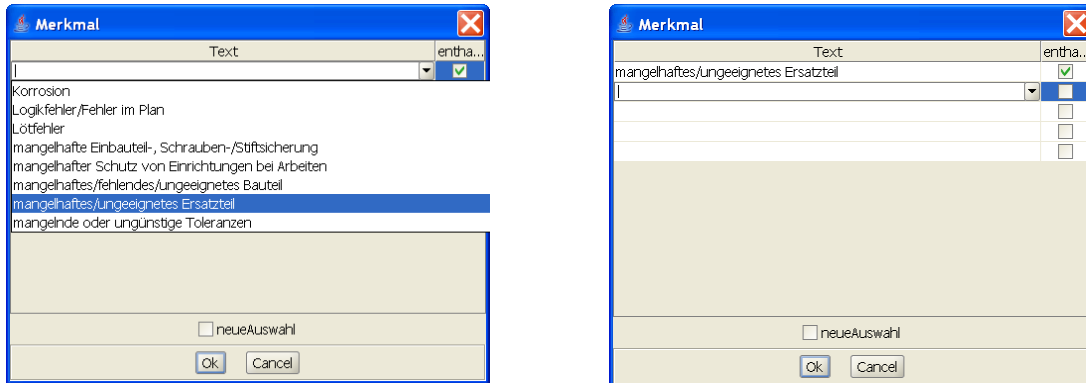
Abb. 5-2 Kontext-Menü zur Auswahl von Ereignissen

Am Beispiel von Abb. 5-2 wird die vorausgegangene Auswahl „motorbetätigte Absperrschieber“ und „motorbetätigte Absperrventile“ beibehalten und gerade mithilfe der für die Kategorie fehlercharakterisierende Merkmale hinterlegten Werteliste um die Selektion nach „mangelhaftes/ungeeignetes Ersatzteil“ ergänzt.

Bei der Eingabe eines Auswahlkriteriums in dem Kontextmenü einer hinterlegten Werteliste kann über den Schalter „neueAuswahl“ festgelegt werden, ob vorher in anderen Kategorien getroffene Auswahlen behalten oder verworfen werden sollen.
