**Betriebserfahrung
mit Komponenten der
sicherheitstechnisch
wichtigen Nebenkühl-
wassersysteme in
deutschen Anlagen mit
DWR und SWR**

M. Elmas,
H. Reck,
D. von der Cron

Februar 2012

Gegenstand dieses Berichts ist eine anlagenübergreifende Auswertung der Betriebserfahrung mit Komponenten des gesicherten Nebenkühlwassersystems deutscher Anlagen im Zeitraum von 1997-2009. Die Auswertungen wurden auf Basis meldepflichtiger Ereignisse sowie des Rückflusses zweier für die Thematik bedeutsamer Weiterleitungsnachrichten der GRS durchgeführt.

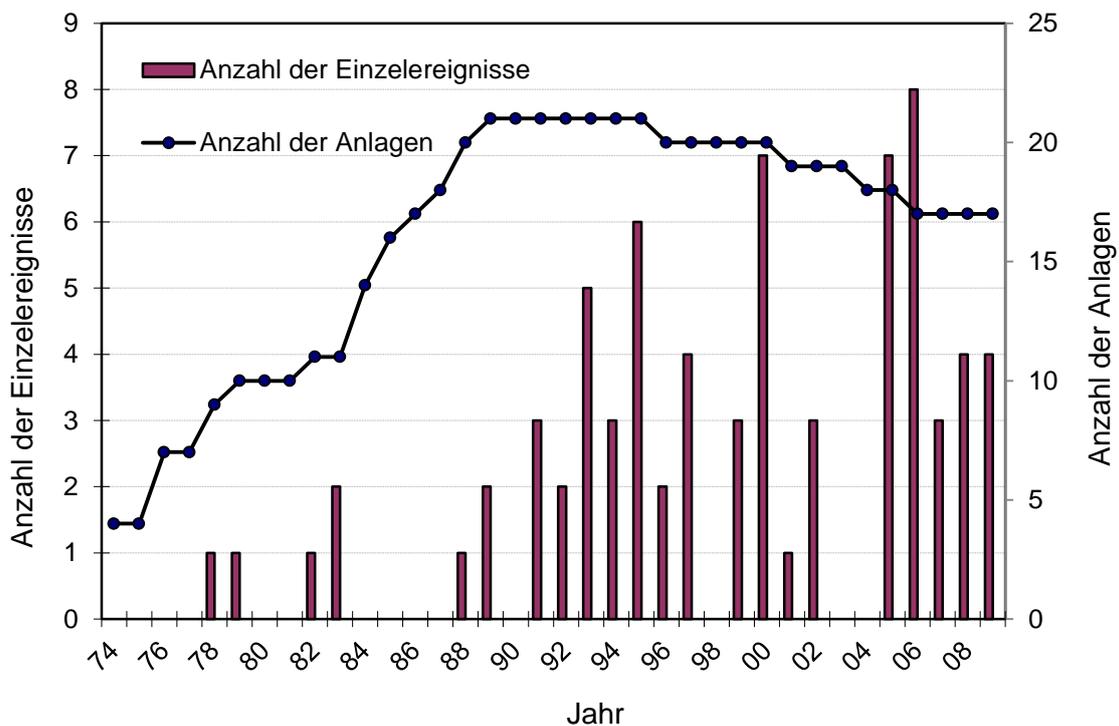
Der zeitliche Verlauf von gemeldeten Schäden an Rohrleitungen des Nebenkühlwassersystems deutscher Anlagen im Zeitraum von 1974 bis 2009 sowie die Anzahl der im jeweiligen Jahr in Betrieb befindlichen Anlagen sind in **Bild 1** dargestellt. Wie in der Grafik zu erkennen ist, hat es seit Beginn der 90er Jahre bis einschließlich des Jahres 2006 einen Anstieg der Einzelereignisse gegeben, wobei die absolute Anzahl der Einzelereignisse pro Jahr (max. acht Einzelereignisse) gering war. Die geringeren Meldedaten der Jahre 2007 bis 2009 sind möglicherweise darauf zurückzuführen, dass die in diesem Zeitraum gemeldeten Ereignisse, die zum Zeitpunkt der Recherche zu dieser Arbeit als vorläufige Meldungen vorlagen, aufgrund geringer Datenlage noch nicht in die Datenbank KOMPASS eingegangen waren, bzw. aus dem gleichen Grund nicht in den in Abschnitt 3.2 charakterisierten Datenbestand aufgenommen wurden.

Bild 1 Anzahl der Einzelereignisse mit Schädigungen an Rohrleitungen des gesicherten Nebenkühlwassersystems deutscher Anlagen mit LWR pro Kalenderjahr sowie Anzahl der im jeweiligen Kalenderjahr in Betrieb befindlichen Anlagen (1974-2009)

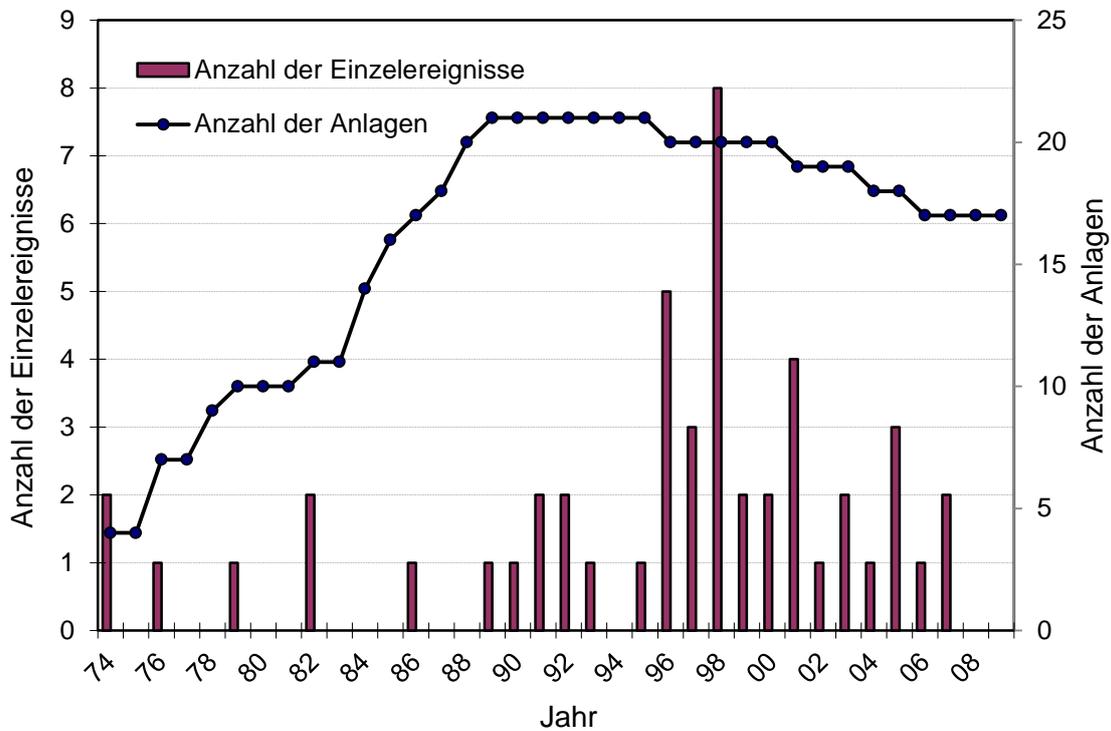
In **Bild 2** ist der entsprechende Sachverhalt für Zwischenkühler aufgezeigt. In diesem Fall sind die Meldedaten, nach einem Anstieg ebenfalls in den 90er Jahren, seit der

Jahrtausendwende tendenziell rückläufig. Mit maximal acht Einzelereignissen pro Jahr ist auch hier die Absolutzahl der Ereignisse gering. Wie bei den Rohrleitungen angedeutet, kann auch hier nicht von einem vollständigen Datenbestand insbesondere im Zeitraum von 2007 bis 2009 ausgegangen werden.

Bild 2 Anzahl der Einzelereignisse mit Schädigungen an Zwischenkühlern des gesicherten Nebenkühlwassersystems deutscher Anlagen mit LWR pro Kalenderjahr sowie Anzahl der im jeweiligen Kalenderjahr in Betrieb befindlichen Anlagen (1974-2009)

Im betrachteten Zeitraum (1997-2009) wurden 29 Einzelereignisse mit Schädigungen an Bauteilen des Zwischenkühlers in der Datenbank KOMPASS identifiziert (s. **Tab. 2** und **Bild 2**). Hiervon bezogen sich 26 Einzelereignisse auf Schäden an WT-Rohren, wobei elfmal die Zwischenkühlwasserseite und 15mal die Nebenkühlwasserseite betroffen war. In **Tab. 5** wurden diese nach den betroffenen Anlagen aufgelistet. In über 80 % der Fälle waren ältere Anlagen der 2. DWR-Generation bzw. SWR-Anlagen der Baulinie 69 betroffen. Die übrigen Einzelereignisse verteilten sich auf zwei Anlagen der 3. DWR-Generation.

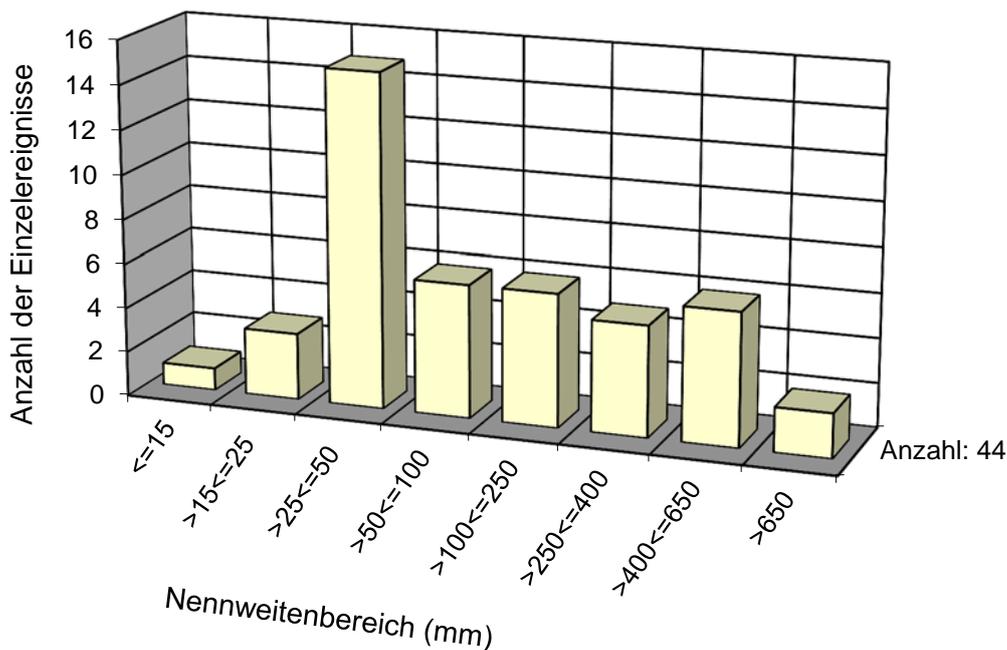
Bei der Aufschlüsselung der eingetretenen Vorkommnisse nach Nennweitenbereichen der beteiligten Rohrleitungen (**Bild 3**) zeigte sich, dass Rohrleitungen aus allen Nennweitenbereichen betroffen waren. Insbesondere waren also auch sicherheitstechnisch wichtige Rohrleitungen großer Nennweiten betroffen.

Von den bislang elf eingetretenen Fällen mit Schädigungen an Rohrleitungen mit $DN \geq 400$ waren ausschließlich die älteren Anlagen betroffen (Anlagen der 1. und 2. Generation bei DWR bzw. der Baulinie 69 bei SWR). Von Ereignissen an kleineren Rohrleitungen ($DN < 400$) dagegen waren alle Anlagengenerationen betroffen.

Bild 3 Anzahl der Einzelereignisse mit Schädigungen an Rohrleitungen des gesicherten Nebenkühlwassersystems deutscher Anlagen mit DWR und SWR nach Nennweitenbereiche aufgeschlüsselt (1997-2009)

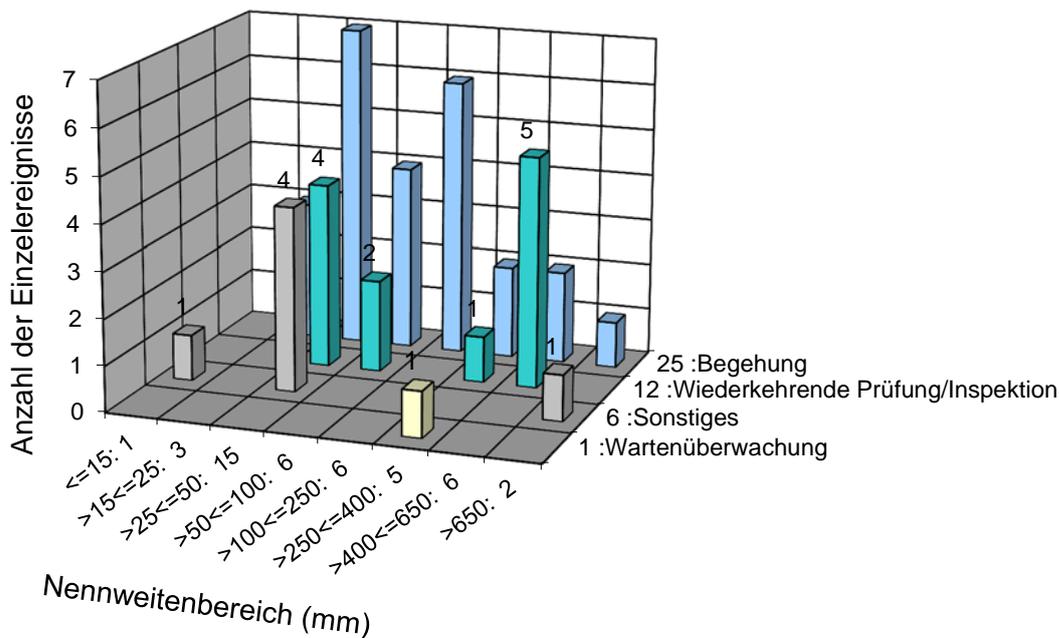
Die Art der Schadenserkenkung (s. **Bild 4**) gibt Aufschluss über die Vorgehensweise der Betreiber bei der Überwachung des Nebenkühlwassersystems hinsichtlich möglicher Schäden. Unabhängig von der Nennweite wurden die meisten Schäden im Rah-

men von Anlagenbegehungen entdeckt. Bei Wiederkehrenden Prüfungen dagegen wurden in erster Linie Beschädigungen an Rohrleitungen mit DN > 400 entdeckt. Zu den sonstigen Erkennungsarten gehörten Druck- und Dichtheitsprüfungen (vier Fälle) sowie Instandsetzungs- bzw. Wartungsarbeiten (zwei Fälle). Mittels Wartenüberwachung konnte lediglich ein Einzelereignis identifiziert werden.

Bild 4 Art der Erkennung bei Einzelereignissen an Rohrleitungen des gesicherten Nebenkühlwassersystems deutscher Anlagen mit DWR und SWR in Abhängigkeit der Nennweite (1997-2009)

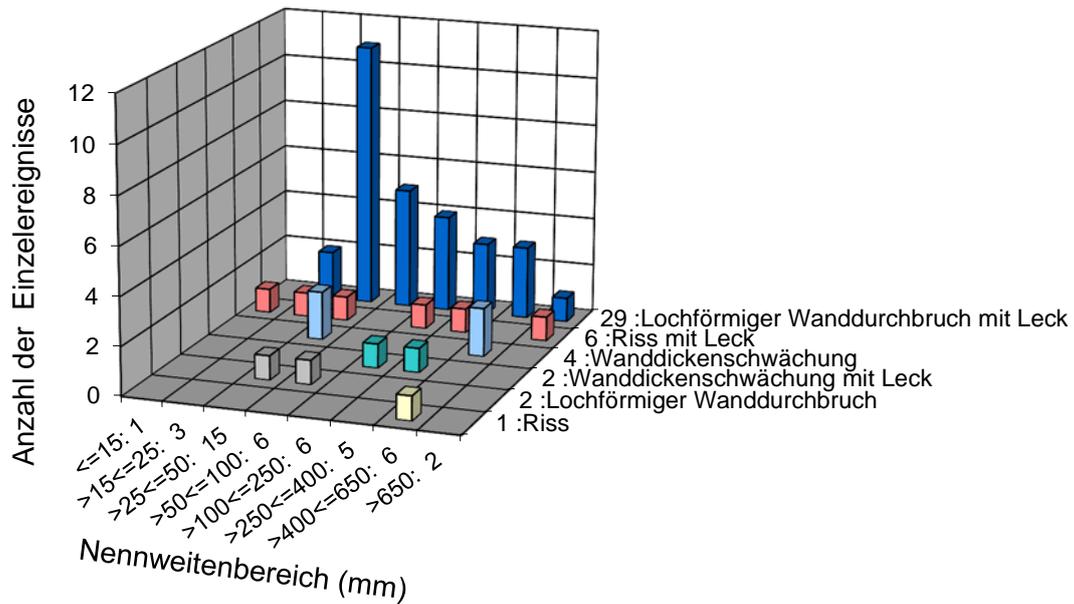
Bei den Schadensarten handelte es sich überwiegend um wanddurchdringende Beschädigungen am Grundwerkstoff ferritischer Rohrleitungen (s. **Bild 5** bis **Bild 7**). Die größtenteils lochförmigen Beschädigungen waren weitgehend mit Leckagen verbunden. Ferner waren in geringerem Umfang auch Schweißnähte bzw. der Übergangsbereich zwischen Schweißnaht und Grundwerkstoff betroffen.

Bild 5 Schadensarten bei Einzelereignissen an Rohrleitungen des gesicherten Nebenkühlwassersystems deutscher Anlagen mit DWR und SWR in Abhängigkeit der Nennweite (1997-2009)

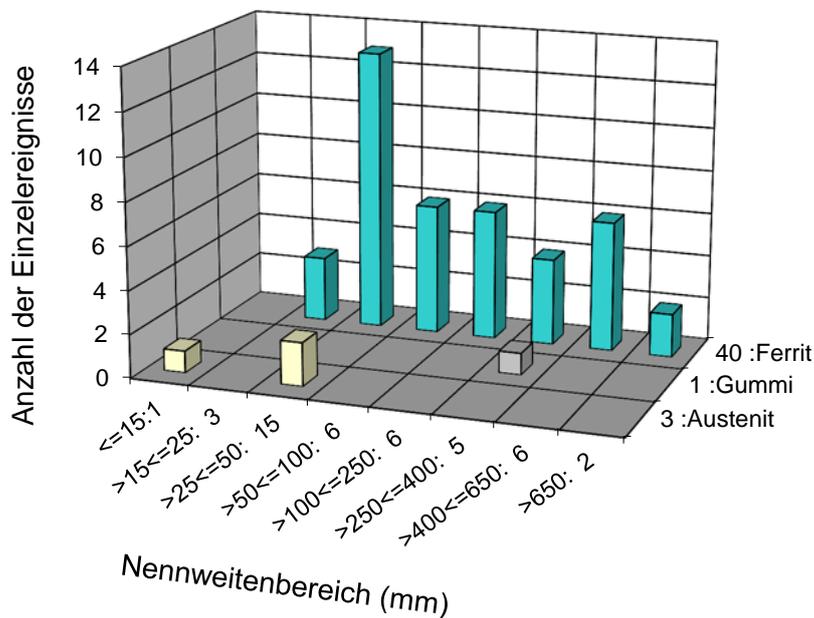
Bild 6 Betroffene Werkstoffgruppen bei Einzelereignissen an Rohrleitungen des gesicherten Nebenkühlwassersystems deutscher Anlagen mit DWR und SWR in Abhängigkeit der Nennweite (1997-2009)

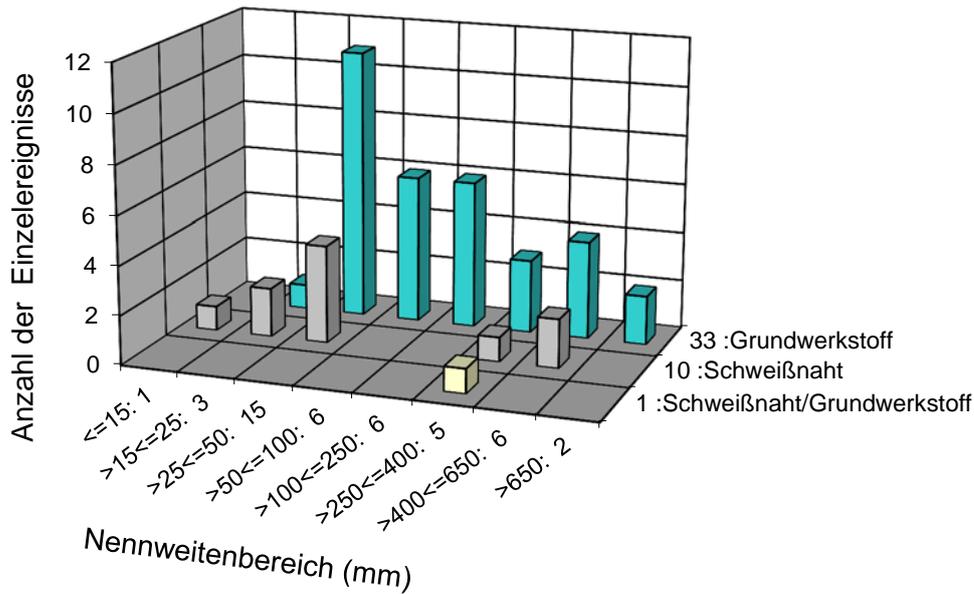
Bild 7 Schadensorte bei Einzelereignissen an Rohrleitungen des gesicherten Nebenköhlwassersystems deutscher Anlagen mit DWR und SWR in Abhängigkeit der Nennweite (1997-2009)

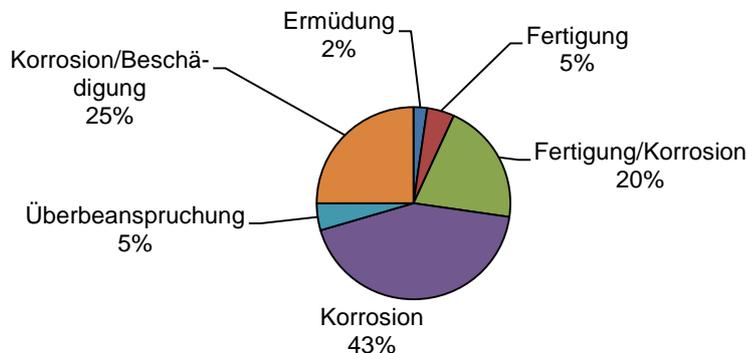
Die Mehrzahl der Einzelereignisse mit Schädigungen an Rohrleitungen konnte auf Langzeitschäden infolge Korrosion zurückgeführt werden (s. **Bild 8**). Korrosionsbegünstigend wirkten hierbei in vielen Fällen fertigungsbedingte oder durch mechanische Einwirkungen im Betrieb herbeigeführte Vorschäden. Insbesondere betraf das örtliche Beschädigungen der Beschichtungsschichten mit anschließender Korrosionsausbildung.

Bild 8 Schadensursachen bei Einzelereignissen an Rohrleitungen des gesicherten Nebenköhlwassersystems deutscher Anlagen mit DWR und SWR (1997-2009)

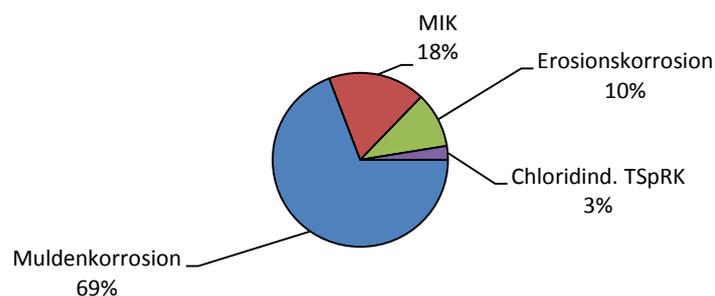
Einzelereignisse mit Korrosionsbeteiligung konnten in etwa 70 % aller Fälle auf Muldenkorrosion zurückgeführt werden (s. **Bild 9**). Durch die Muldenkorrosion entstanden mehrheitlich örtlich eng begrenzte wanddurchdringende Öffnungen mit der Folge von Leckagen. In der Mehrzahl dieser Fälle lagen die Schadensorte in Bereichen mit stagnierendem Medium wie etwa Abzweigungen. Daneben war ein signifikanter Anteil von Schäden die Folge von mikrobiologisch induzierter Korrosion (MIK). Diese beiden Mechanismen sind typisch für die im Nebenkühlwassersystem herrschenden Mediumsbedingungen (Flusswasser). Hierbei ist die MIK kein eigenständiger Schadensmechanismus. Typisch für MIK ist, dass durch die Anwesenheit von Mikroorganismen an der Werkstoffoberfläche die Bedingungen für das Auftreten von Korrosion geschaffen werden. Weitergehende Informationen zum Schädigungsmechanismus MIK sowie der Betriebserfahrung mit diesem Mechanismus in deutschen Anlagen finden sich unter **Abschnitt 5.2**.

Bild 9 Anteil der einzelnen Korrosionsmechanismen an der Gesamtzahl der Einzelereignisse mit Korrosionsbeteiligung an Rohrleitungen des gesicherten Nebenkühlwassersystems deutscher Anlagen mit DWR und SWR (1997-2009)

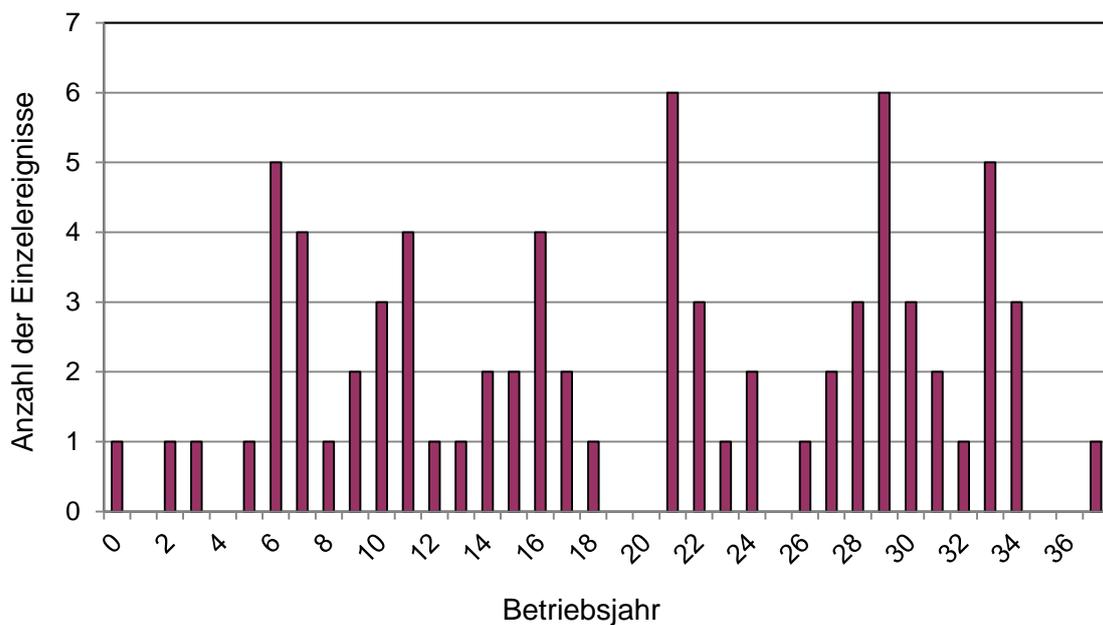
Da nicht alle Anlagen im gleichen Jahr in Betrieb gesetzt wurden, ist im Hinblick auf die Untersuchung von Alterungseinflüssen nicht das Kalenderjahr, sondern das Betriebsjahr, in dem das Ereignis eingetreten ist, der maßgebende Parameter. Betrachtet man die Anzahl der Einzelereignisse in allen deutschen Anlagen als Funktion des Betriebsjahres, indem der Schaden registriert wurde, so ist keine nennenswerte Zunahme mit fortschreitender Betriebszeit festzustellen (s. **Bild 10**). Eliminiert man in dieser Darstellung den Einfluss der Anlagenzahl durch Normierung des Ordinatenwertes auf die Anzahl der im jeweiligen Betriebsjahr tatsächlich in Betrieb befindlichen Anlagen, so ergibt sich das in **Bild 11** dargestellte Ergebnis. Die Aussage dieser Darstellung kann wie folgt gedeutet werden: Pro Anlage ist mit fortschreitender Betriebsdauer mit mehr Vorkommnissen zu rechnen. Integral gesehen bleibt die Zahl gemeldeter Vorkommnisse zwar nahezu unverändert (vgl. **Bild 10**), diese werden jedoch von weniger Anlagen verursacht.

Bild 10 Anzahl der Einzelereignisse mit Schädigungen an Rohrleitungen des gesicherten Nebenkühlwassersystems in deutschen Anlagen mit DWR und SWR in Anhängigkeit des Betriebsjahres der Anlagen (1974-2009)

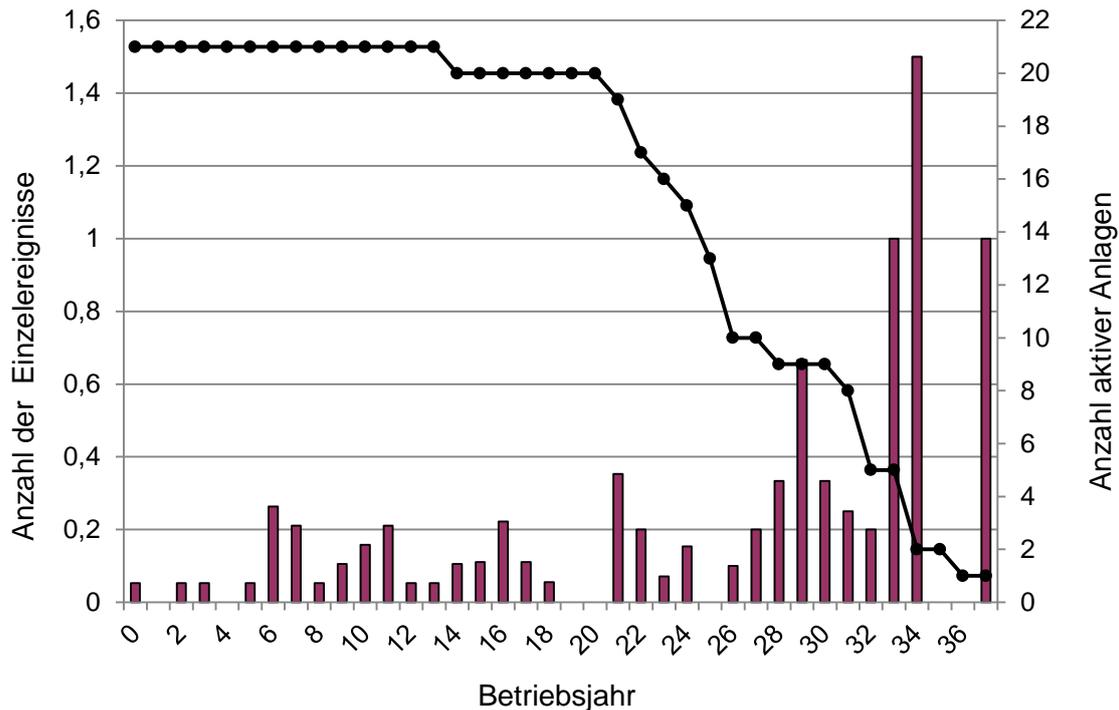
Bild 11 Betriebsjahrabhängige Anzahl der Einzelereignisse mit Schädigungen an Rohrleitungen des gesicherten Nebenkühlwassersystems deutschen Anlagen mit DWR und SWR pro aktive Anlage (1974-2009)

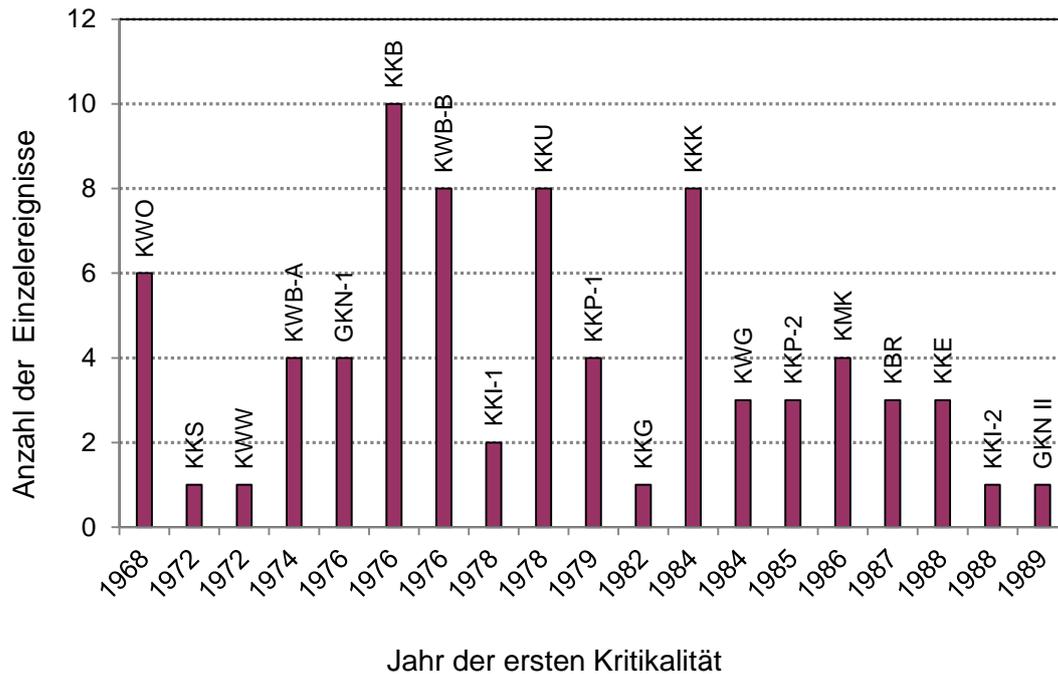
Wertet man beispielsweise diejenigen Anlagen, deren Jahr der ersten Kritikalität vor 1980 lag, als „alt“ und die anderen als „neu“, dann haben sich in den „älteren Anlagen“ bislang mehr Vorkommnisse ereignet als in den „Neueren“. Die Ereigniszahl variiert jedoch stark von Anlage zu Anlage. Unerwartet gibt es „ältere Anlagen“ (KKS, KWW), die mitunter die wenigsten Vorkommnisse verursacht haben, aber auch eine „neuere Anlage“ (KKK), die zu den Anlagen mit den meisten Vorkommnismeldungen gehört.

Bild 12 Anzahl der Einzelereignisse mit Schädigungen an Rohrleitungen des gesicherten Nebenkühlwassersystems deutscher Anlagen mit DWR und SWR geordnet nach dem Jahr der ersten Kritikalität (1974-2009)

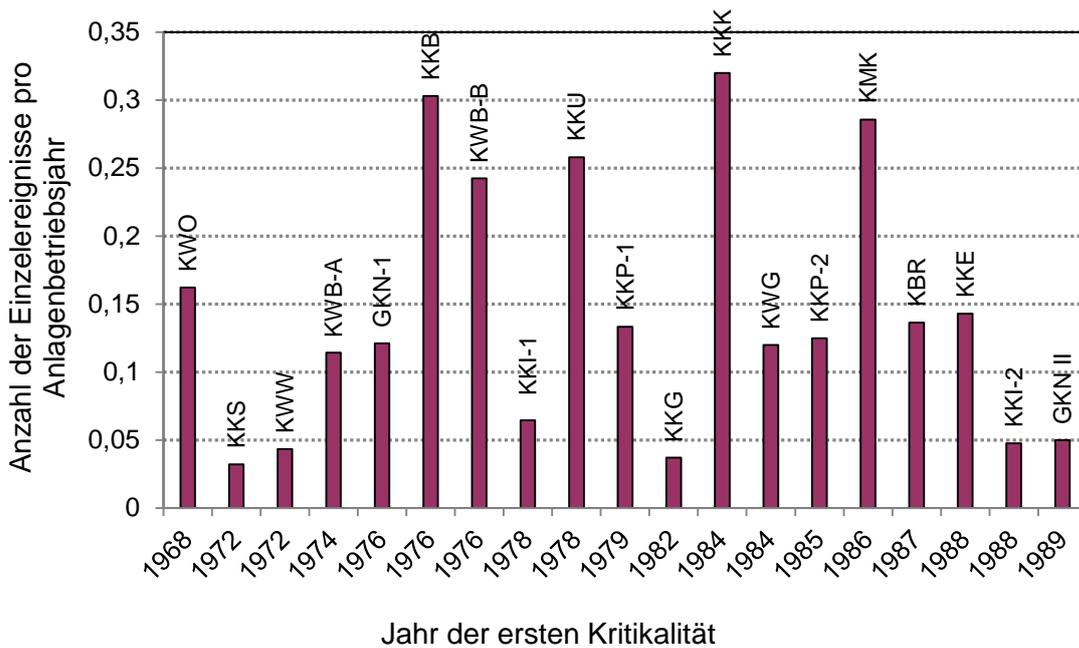
Führt man für jede Anlage eine Ereignisrate (Einzelereignisse pro Anlagenbetriebsjahr) ein, dann werden Ereignisse in Anlagen mit kürzerer Betriebszeit stärker gewichtet. Wie **Bild 13** zeigt, verschiebt sich der Schwerpunkt hin zu neueren Anlagen. Unbeachtet der Unterschiede zwischen den einzelnen Anlagen sind in den „älteren Anlagen“ zwar global mehr Vorkommnisse aufgetreten, die Anlagen mit den größeren Ereignisraten hingegen zählen zu den „Neueren“.

Bild 13 Anzahl der Einzelereignisse mit Schädigungen an Rohrleitungen des gesicherten Nebenkühlwassersystems deutscher Anlagen mit DWR und SWR pro Anlage und Anlagenbetriebsjahr (1974-2009)

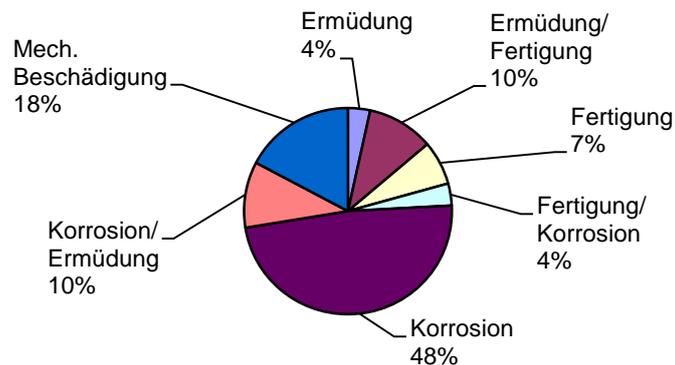
In etwa der Hälfte der Fälle war Korrosion die ausschließliche Schadensursache (s. **Bild 14**). Darüber hinaus trat Korrosion auch im Verbund mit bzw. als Folge von Fertigungsfehlern oder Materialermüdung auf. Die dominierenden Korrosionsmechanismen hierbei waren Erosions- und Reibkorrosion (s. **Bild 15**). Muldenkorrosion trat im Unterschied zu Rohrleitungen nur in geringem Umfang auf. Als typische Fertigungsfehler konnten Montage-, Beschichtungs-, Schweiß- und Verarbeitungsfehler identifiziert werden. Ursächlich für die Ermüdung der Komponenten war eine Materialbeanspruchung, meist verursacht durch strömungsinduzierte Schwingungen.

Bild 14 Schadensursachen bei Einzelereignissen an Bauteilen von Zwischenkühlern in sicherheitstechnisch wichtigen Zwischenkühlkreisen in deutschen Anlagen mit DWR und SWR (1997-2009)

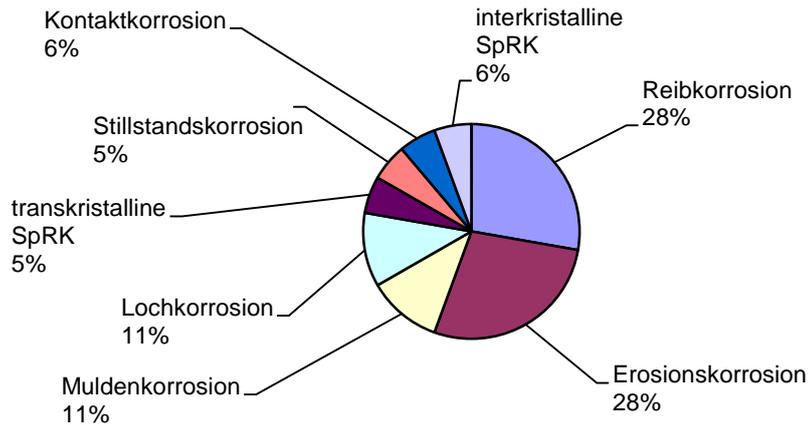
Bild 15 Anteil der verschiedenen Korrosionsmechanismen bei korrosionsbedingten Einzelereignissen an Bauteilen von Zwischenkühlern in sicherheitstechnisch wichtigen Zwischenkühlkreisen in deutschen Anlagen mit DWR und SWR (1997-2009)
